能登半島地震等における管路被害に対する 一般社団法人 日本ダクティル鉄管協会の見解

1.耐震継手ダクタイトイル鉄管の被害

2) 管路の被害調査、原因究明

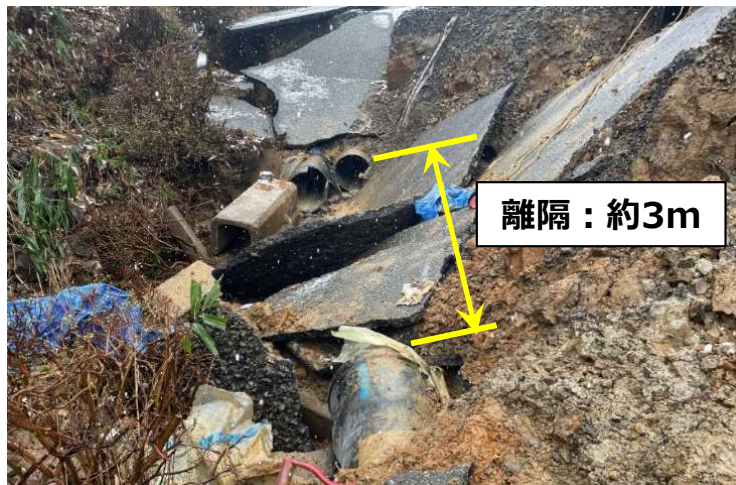
輪島市 呼び径400NS形 **継手離脱**
大規模な斜面崩壊（最大水平変位7.3m）

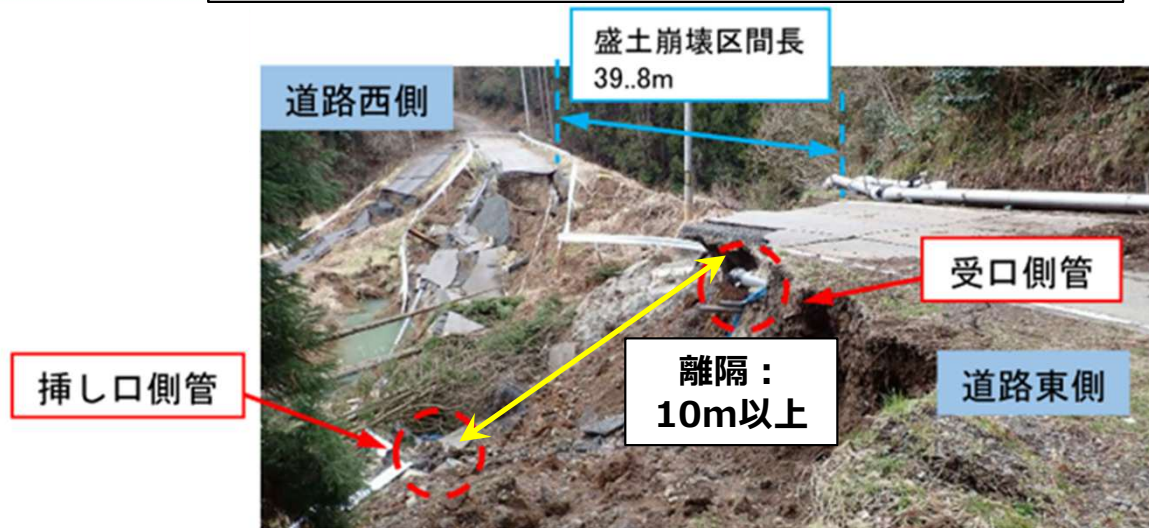
能登町 呼び径200GX形 **継手離脱**
盛土道路の大規模崩壊（最大変位5m以上）

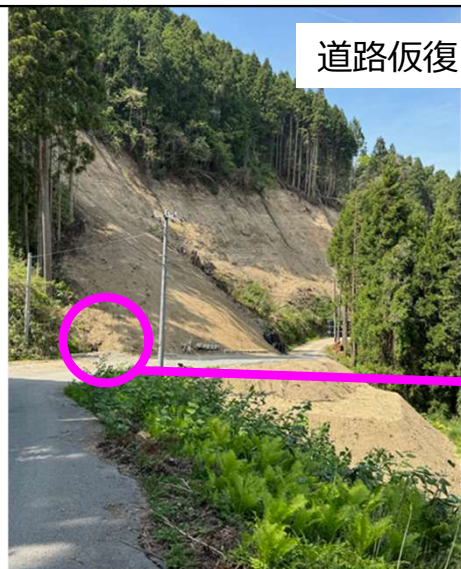
輪島市（旧門前町） 呼び径100NS形 **折れ** 土砂崩れによる道路崩壊

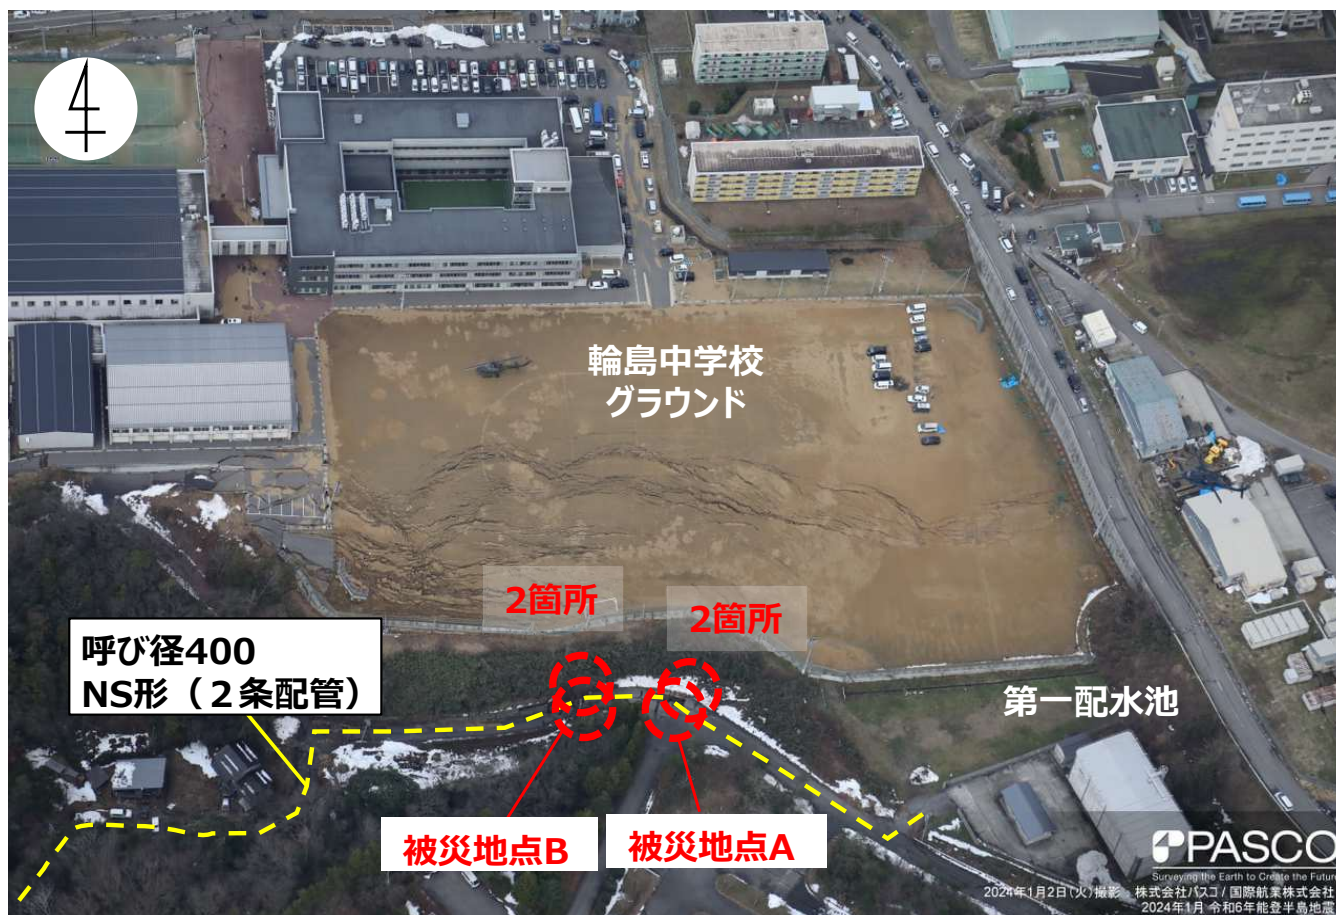
- 被災場所： 大規模に斜面崩壊した輪島中学校グラウンドの南側道路（盛土）
- 被災管路： 送水管・配水管(2条配管：呼び径400NS形、2002年製)
- 被災状況： 大規模地盤変位の境界近傍で、一体化(ライナ付直管)継手が**離脱(4継手)**

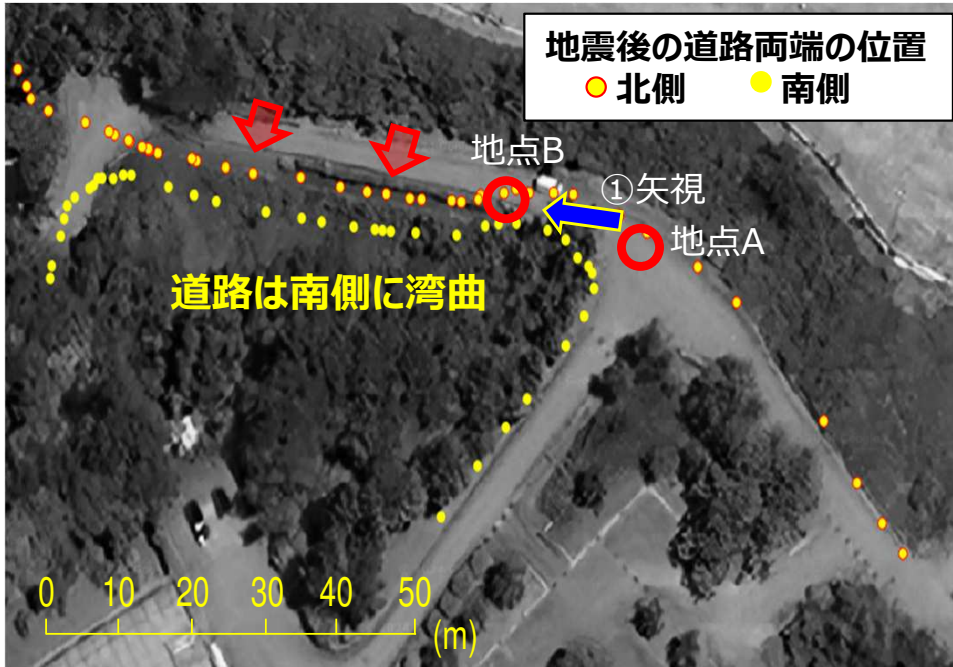
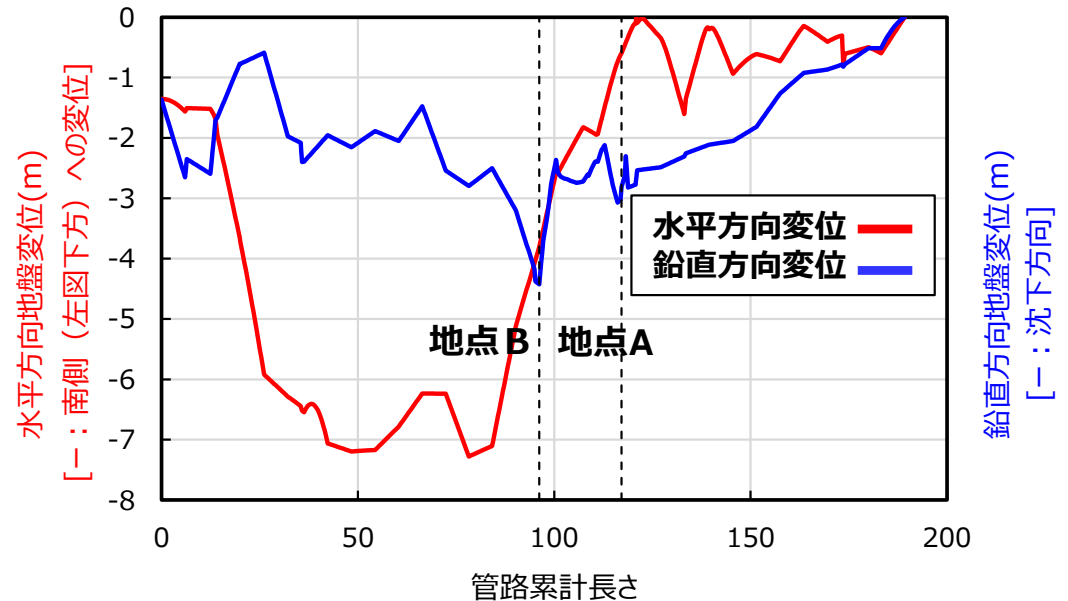
- NS形管路が布設されていた南側の道路は曲線状に大きく変形し斜面崩壊。
- 盛土の道路は、水平方向に南南西に最大7.3m変位し、鉛直方向に最大4.4m沈下。

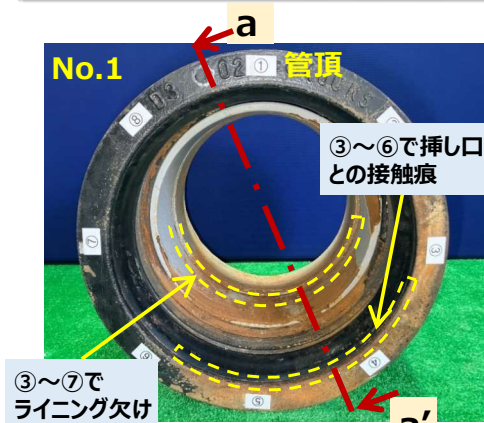
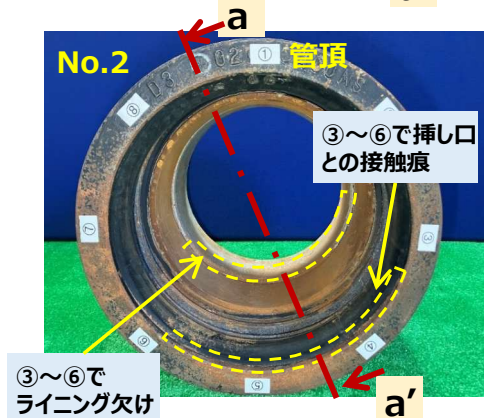
【地点Aで回収】

- 地点Aで受口2口、地点Bで受口1口および挿し口2口を回収できた。
- 受口、挿し口の接触痕等の損傷状況から、離脱した時の継手の屈曲方向および屈曲角度を想定した。
- 地点Aはほぼ鉛直方向（上側に凸）、地点Bはほぼ水平方向（北側に凸）に、継手が屈曲。
- 想定の屈曲角度から、限界曲げモーメントを超える曲げモーメントが負荷されて離脱したと考えられる。

- No.1、No.2共に、
- 端部内面下側に接触痕有り
 - 受口奥下側のライニングに欠け有り

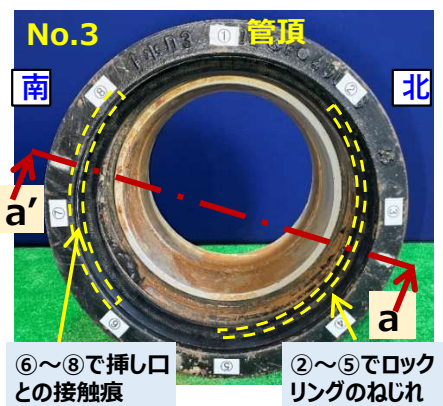
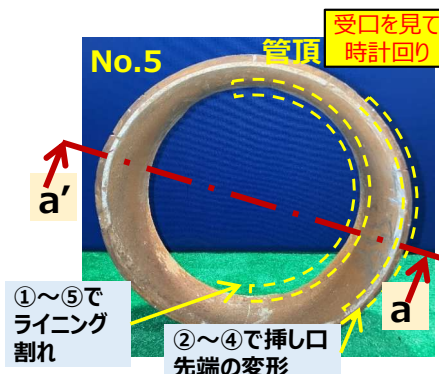
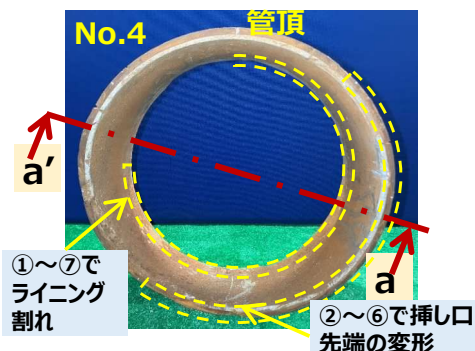
【地点Bで回収】

- No.3とNo.5が接続されていたと推定
- 内面端部南側に接触痕有り
 - 挿し口は北側先端が変形、ライニング割れ有り
 - 切管用挿し口リングは発見されず

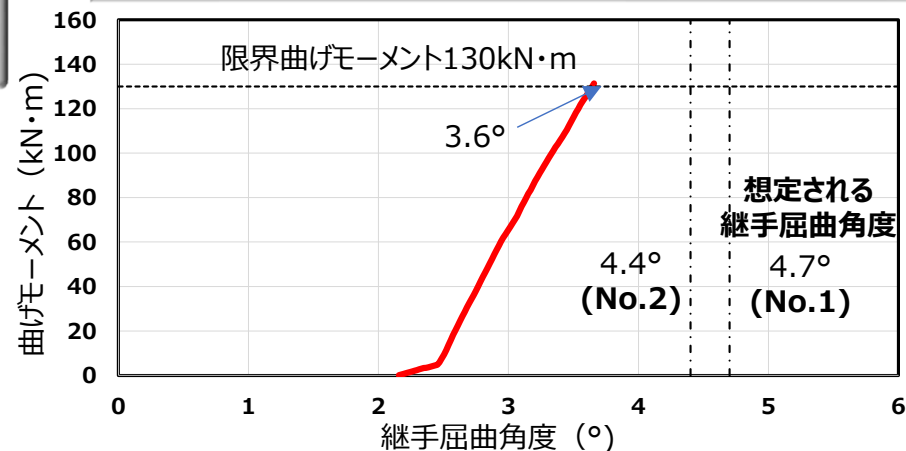
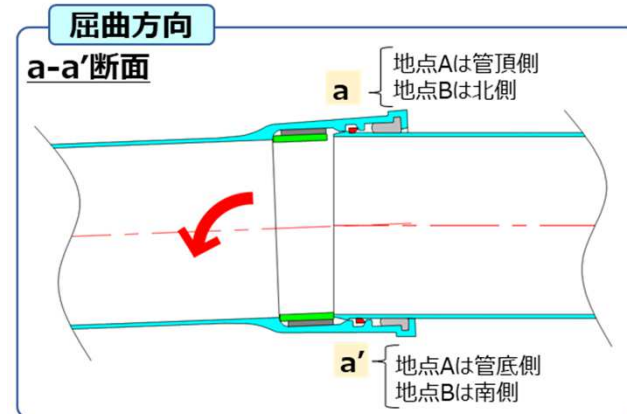
【地点Aの例】

- NS形の曲げモーメントと継手屈曲角度の測定結果と照合
- 限界曲げモーメントを超える曲げモーメントが負荷されたと考えられる。

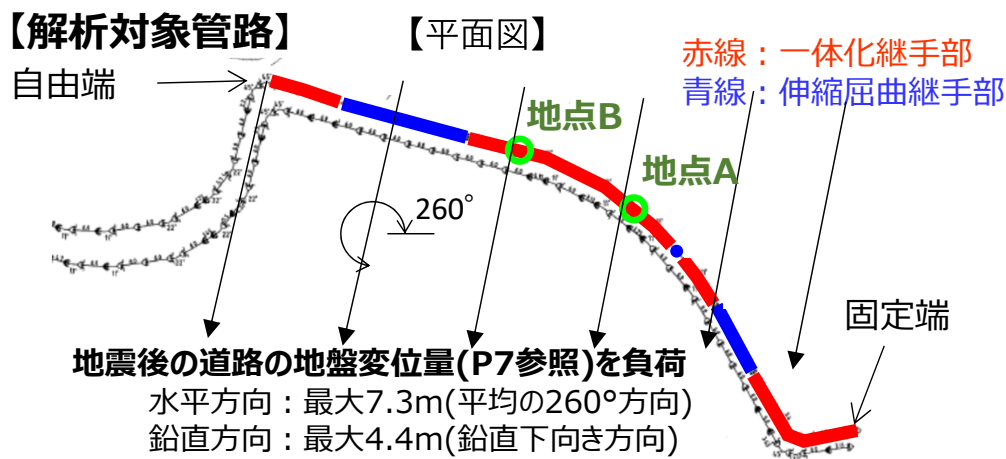
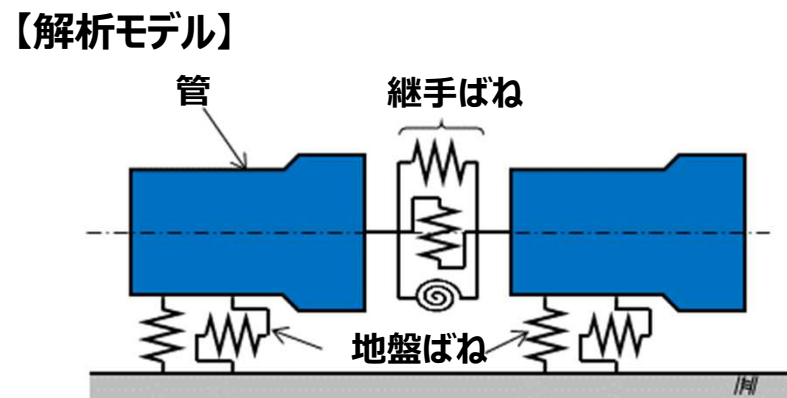
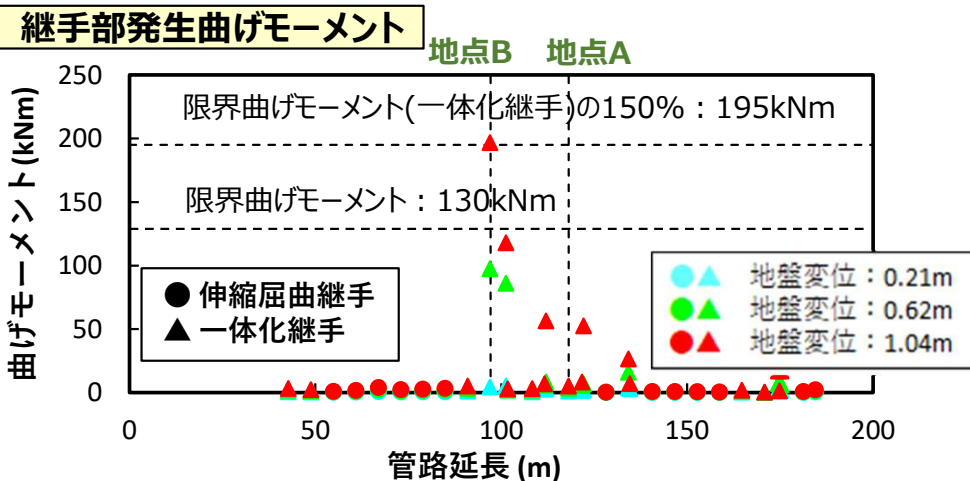
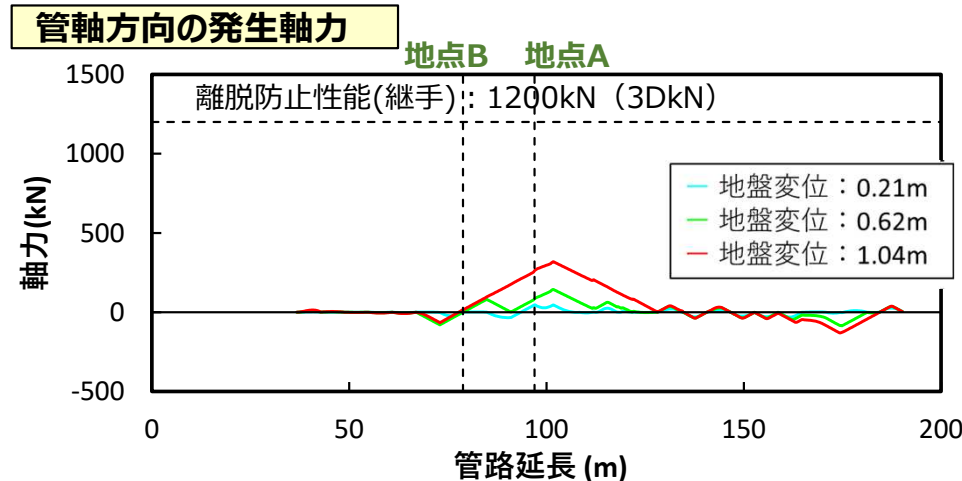
- 管路を弾性床上的の梁と仮定し、道路の地盤変位を埋設管路に作用させるFEM解析を実施。
- ここでは、下記のとおり解析条件を単純化した計算結果を示す。
- 幾何学的非線形性を考慮し、地盤変位を徐々に地震後の状態まで一定に増加させた。
- その結果、最初に地点Bの継手は継手性能を超える曲げモーメントが負荷されて離脱し、さらに地盤変位が増加することで、地点Aの継手も同様の大きい曲げモーメントにより離脱したと推定された。

【解析結果】 *地震後の最大地盤変位(合成)は7.8m。ここでは地盤変位が0.21m、0.62m、1.04mの段階の結果を示す。

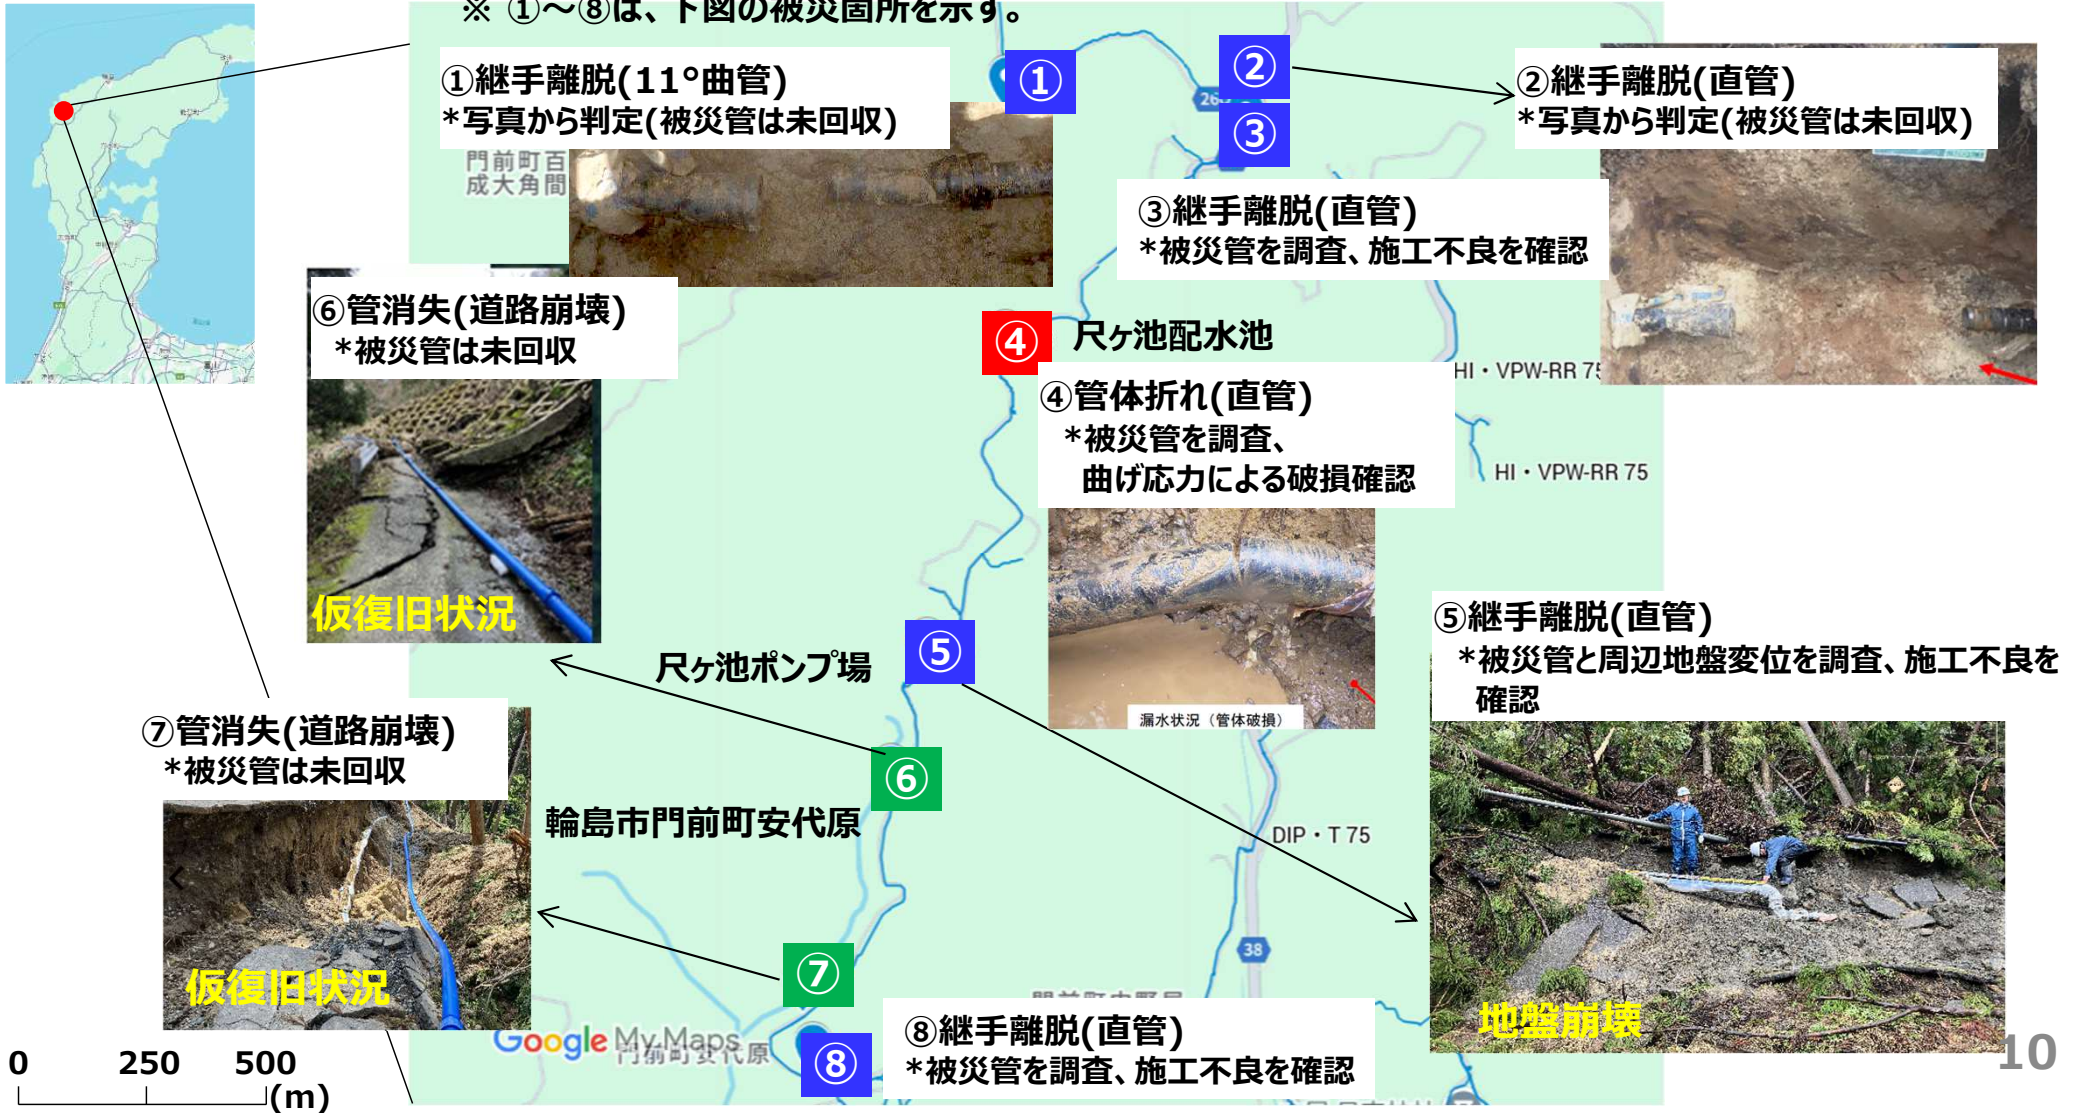
- 被災場所： 輪島市(旧門前町)に集中して8箇所
- 被災管路： 呼び径100NS形 (1997年製)、1997～1998年布設
- 被災状況※： 継手離脱5箇所(①,②,③,⑤,⑧), 管体破損1箇所(④)、管消失2箇所(⑥,⑦)
- 被災原因※ (推測を含む)： 施工不良5箇所(①,②,③,⑤,⑧)、大規模な地盤崩壊3箇所(④,⑥,⑦)

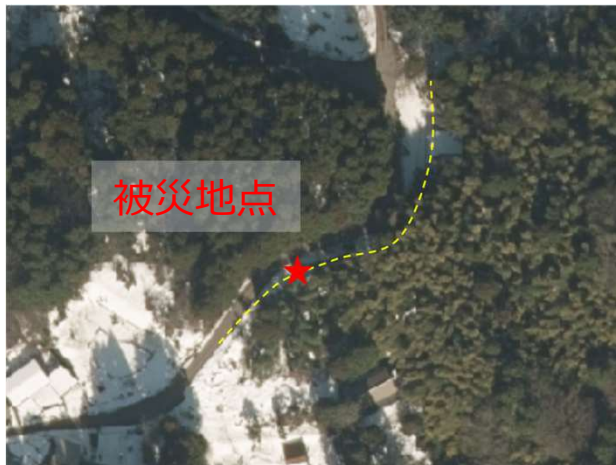
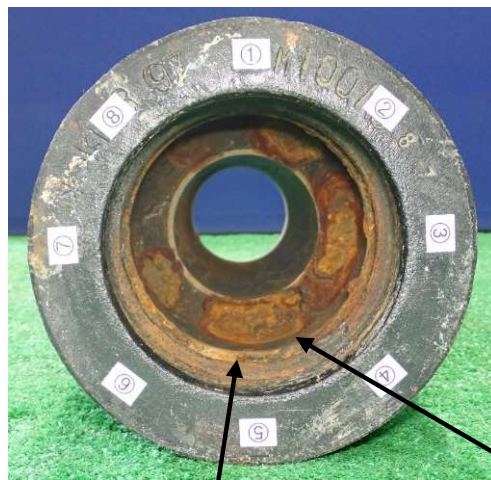
- 被災場所： 輪島市（旧門前町）の道路（前頁の位置③）
- 被災管路： 呼び径100 NS形直管
- 被災状況： 約50cmの地盤沈下で直管継手が離脱（1継手）
- 被災原因： 施工不良（挿し口の挿し込み不足：次頁参照）により挿し口がロックリングを越えていなかったため、離脱防止機構が機能せず被災したと推定された。

- 現在、水道事業体は配管工に対し、（公社）日本水道協会が行う配水管工技能講習会や当協会の接合講習会の受講を義務付けている。また、当協会では近年、**施工管理システムによる更なる施工品質向上に取り組んでいる。**

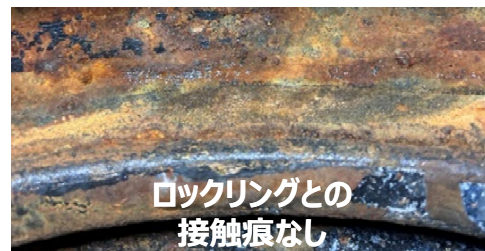
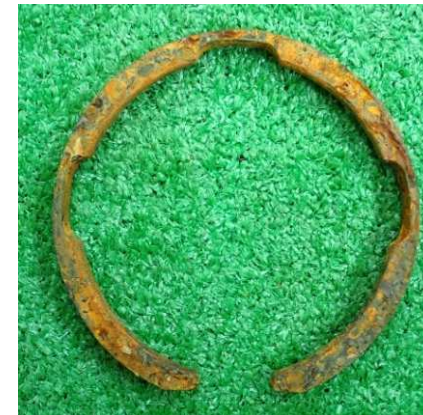
受口溝壁部に
ロックリングの**接触痕なし**

ロックリングに欠損は無く、背面
に挿し口突部の**接触痕も無し**

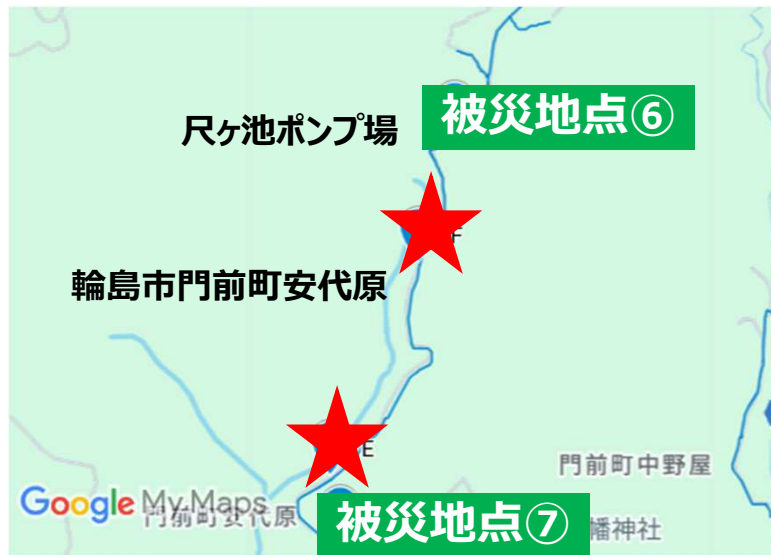
被災地点⑥の状況

- 被災場所：大規模な道路崩壊が発生した輪島市（旧門前町）の道路
- 被災管路：呼び径100 NS形ダクタイトイル鉄管
- 被災状況：道路崩壊箇所で管路が消失。管路は回収できず、破損形態等の詳細は不明。
- 消失の扱い：同様の消失は胆振東部地震でも確認されたが被害率に計上されていない*1。従って、**埋設管路の耐震性能を検討するに当たっては、消失を除外することが妥当である**と考える。

<被災地点⑥>
道路崩落による管路管消失
