令和元年房総半島台風を踏まえた建築物の強風対策の方向性

令和2年7月13日
令和元年房総半島台風を踏まえた建築物の耐風対策
に関する検討会(耐風TG)

令和元年房総半島台風の強風による建築物(屋根)被害の事例

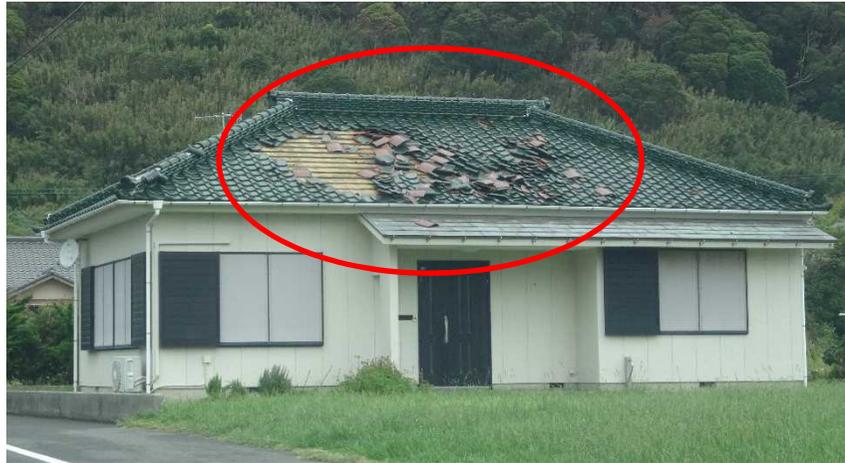
南房総市白浜町(一般部)

平部の被害

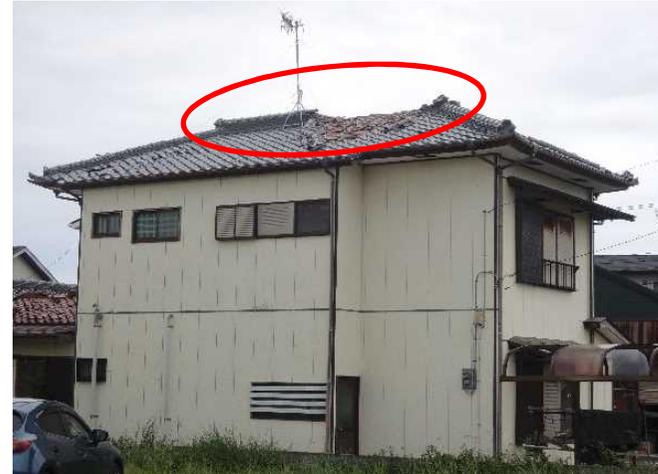
南房総市富浦町(一般部)

むねの被害

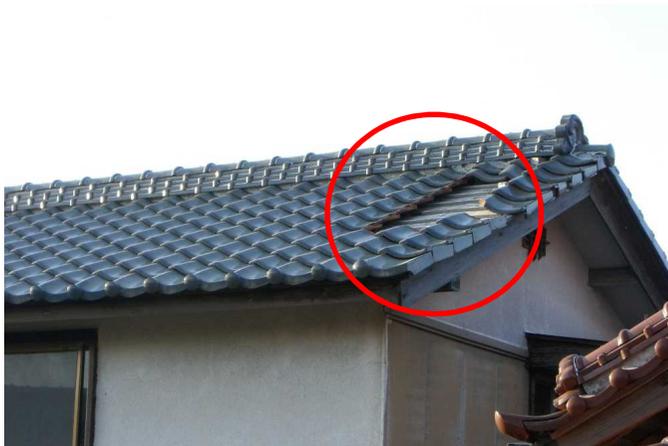
館山市西川名(沿岸部)

軒・けらばの被害

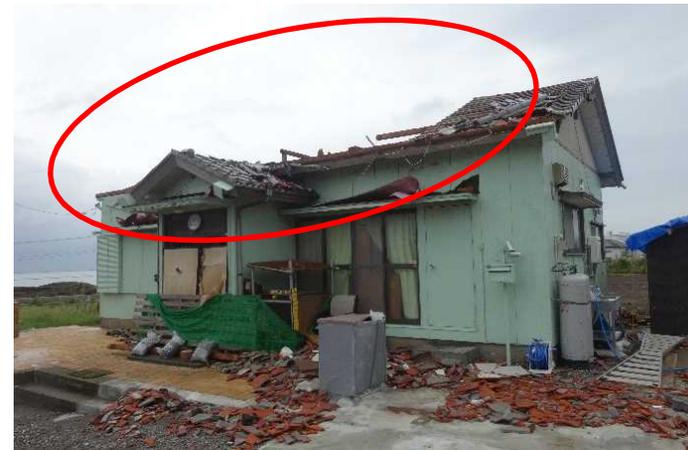
南房総市白浜町(沿岸部)

小屋組の被害

- 沿岸部の局所的な強風により、住宅の小屋組や野地板に剥がれ等の被害が一部発生。

- 沿岸部の建築物の小屋組に採用することが望ましい耐風性能の高い緊結方法について、試験等により検討を進めるべきである。

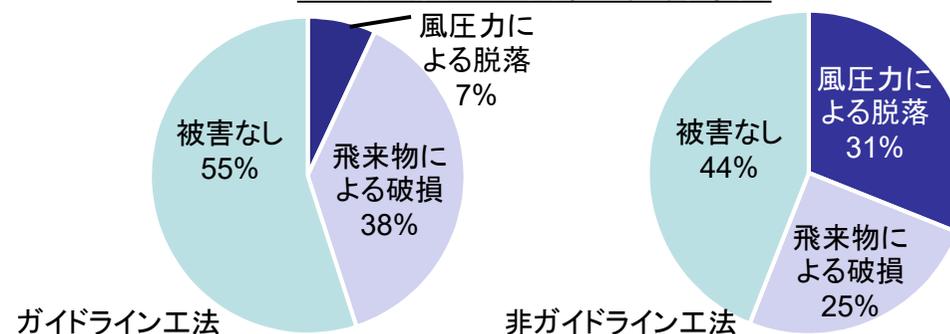
工法の違いと平部の被害原因

- 被害のあった屋根の8割は瓦屋根であった。
- 瓦屋根の被害は現行の建築基準法の告示基準で緊結対象となっていない部分で特に多く発生していた。
- 全ての瓦を緊結するガイドライン工法の瓦屋根は脱落による被害が少なかった(ただし、沿岸部では、局所的な強風による被害が一部発生)。
- ガイドライン工法、非ガイドライン工法共通に飛来物による被害が多数発生していた。

- 瓦屋根の新築時には、ガイドライン工法の採用の徹底すべきである。
- 既存建築物の増改築時の取り扱いについては、改修工事の推進を阻害しないよう、検討すべきである。
