# 令和 3 年（2021 年）福島県沖を震源とする地震による 鉄筋コンクリート造等建築物の被害調査報告（概要）

国立研究開発法人建築研究所  
一般財団法人日本建築防災協会

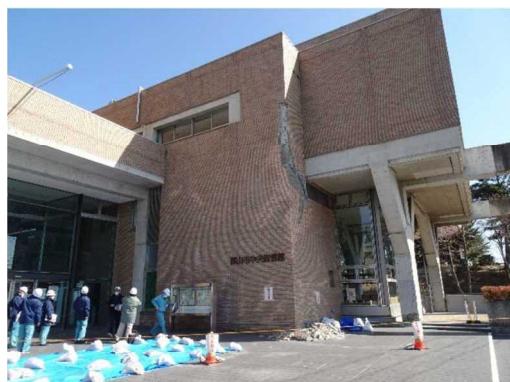
## ・水平剛性が相対的に低い構面での被害

南側正面玄関

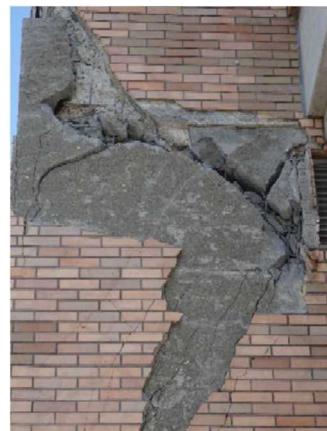
壁の損傷外観

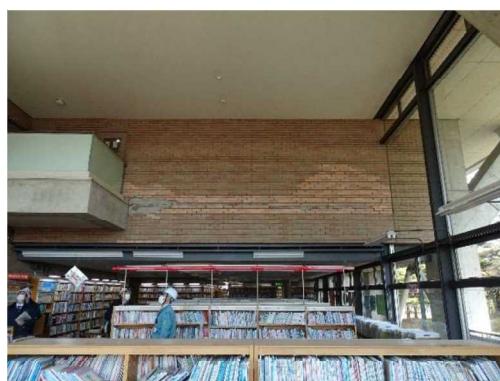
## ・2 階の耐震壁脚部のスリップ変形を伴う被害

南側吹き抜け部における壁脚部の損傷

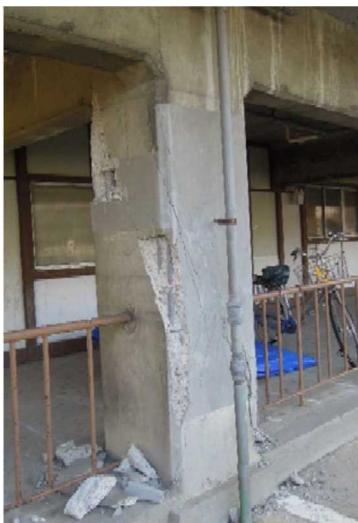
- 1 階柱の損傷度 IV の被害

ピロティ柱のせん断破壊
