知床遊覧船事故と事故原因について(報告)

旅客船KAZU I 浸水事故 経過報告(概要)

事故の概要

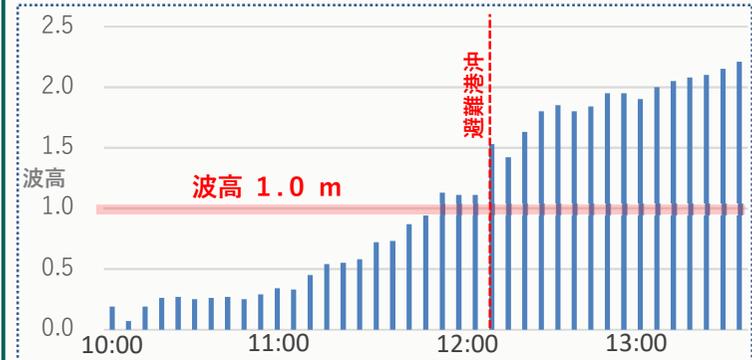
○ 航行経路上の本船位置における波高(推算値)

- ・(有)知床遊覧船の運航基準(風速8m/s以上・波高1.0m以上)では発航中止とすべきであったが、船長は本船を出航させた
- ・復路において、臨時寄港等の措置をとるべき基準(風速8m/s以上・波高1.0m以上)に達していたが、避難港を使用する措置をとらなかった

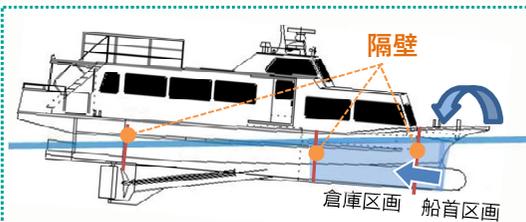
**船首甲板部ハッチからの浸水により沈没に至るメカニズムの分析**

- ・ ハッチの蓋は確実に閉まっていない状態
- ・ 気象・海象が悪化する状況下で動揺により蓋が開き、ハッチから船首区画に海水が流入
- ・ 船首区画に溜まった海水が隔壁の開口部を通じて倉庫区画、機関室へと浸水
- ・ 機関室に浸水した海水が主機関の電子部品に触れ、主機関が停止

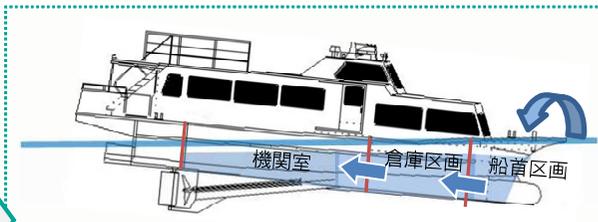
- ・ ハッチが海面より下になると、更に大量の海水が浸入
- ・ 波でハッチ蓋が壊れて外れ、客室前面ガラス窓を割り、同窓からも海水が流入
- ・ 本船の船体重量(海水の重量を含む)が浮力を上回り沈没に至る
