資料4

阪神高速道路の更新計画について（案）

阪神高速道路株式会社

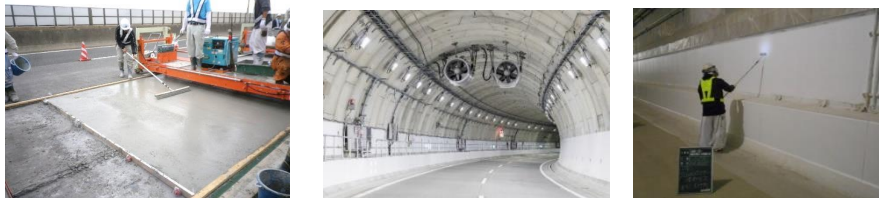
新たに更新が必要なトンネル（新神戸トンネル）

- 損傷状況：トンネルのPC舗装において、舗装版のひび割れに起因するPC鋼材の破断が発生
- 対策概要：高強度・高耐久なコンクリート系舗装に取替、防災設備等の更新、覆工コンクリート補修

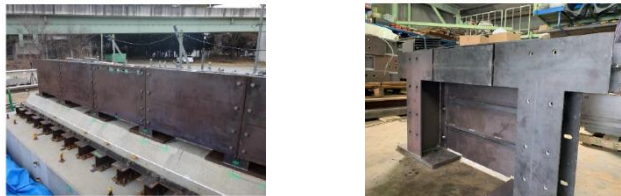
新たに更新が必要な橋梁の例（阿波座JCT付近）

- 損傷状況：鋼製高欄の内部の損傷
- 対策概要：軽量で耐久性・排水性を有する新しい鋼製高欄に取替

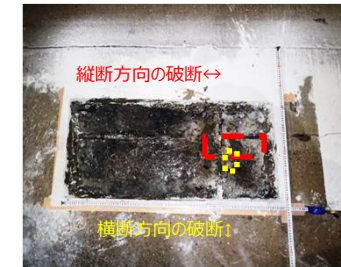
PC鋼材の破断

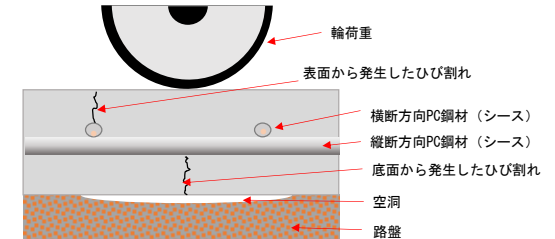
舗装を支える路盤の空洞発生

▶ アンダーシーリング工法によりアスファルト系材料を注入し空隙を充填することで舗装版の沈下を抑制

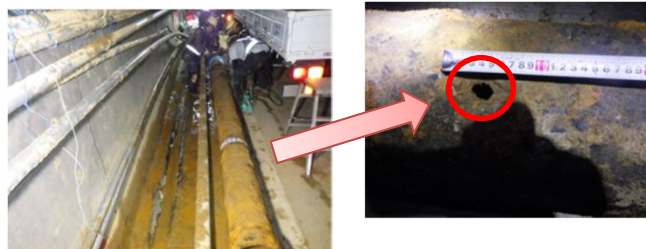
劣化した消火用配管の損傷状況

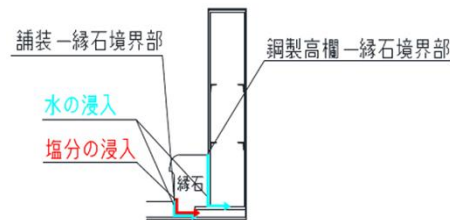
縁石との境界部等の隙間から水が浸入し、一度入った水が抜けにくいことで、劣化することが判明。

劣化因子の鋼製高欄への侵入イメージ

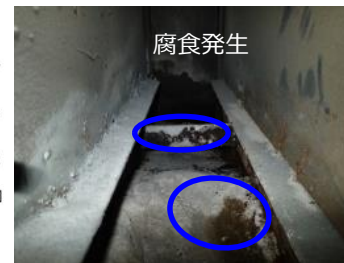
防食材の適用箇所(鋼製高欄の内部)における再腐食
 (13号東大阪線 森之宮付近)

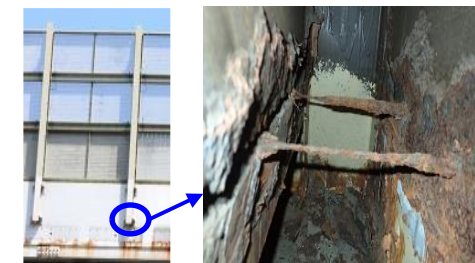
投棄防止柵支柱のアンカー部の減肉
 (16号大阪港線 阿波座付近)

- 鋼製高欄は、密閉構造としても水分を完全に遮断することができず、一度浸入した水が抜けにくいことで劣化・損傷の発生要因となることが判明。
- 水分が完全に遮断できないことを前提として、水抜き孔、防錆処理等を施した新たな鋼製高欄への取替等を実施することで耐食性が向上し、橋全体の長期健全性を確保。

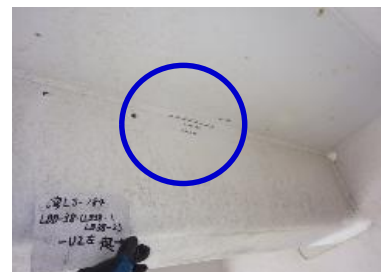
5号湾岸線 深江浜付近
(2020年5月撮影)

- 現在実施している大規模更新・大規模修繕の事業区間外において、Uリブを有する鋼床版でデッキプレートに進展する疲労き裂を新たに発見。
- デッキプレート進展き裂は、デッキプレートを貫通するき裂に発展し、将来の路面陥没につながるリスクが存在。

- 疲労き裂対策としては、鋼床版の剛性を向上させる抜本的な対策が必要。
- 当て板等の恒久対策に併せて、鋼繊維補強コンクリート（SFRC）舗装等により、鋼床版の剛性を向上させることにより、疲労き裂の進行を抑制し、鋼床版の長期健全性を確保。
- 高速道路上の交通制約により、SFRC施工が困難な箇所においても、下面からの補強が可能な工法の開発により、現場条件や施工条件等に応じた柔軟かつ迅速な補修・補強が可能。
