首都高速道路の更新計画について（案）

ひと・まち・くらしをネットワーク
首都高速道路株式会社

首都高の更新計画

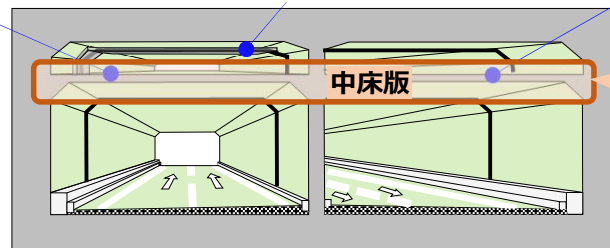
中床版上面の鉄筋一部消失

構造目地の漏水

中床版上面のコンクリートはく離

- ・構造部材である中床版の鉄筋が塩害により全面的に損傷
- ・中床版上面の塩化物イオン濃度は鋼材の腐食発生限界を大きく上回り、鉄筋消失やコンクリートはく離等が急速に進展

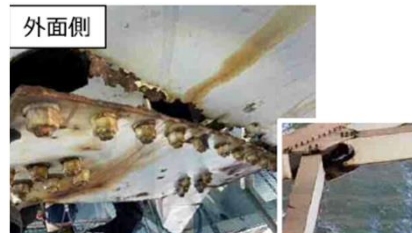
外面側

塗膜のはく離・腐食

ガセットプレートの腐食・破断
※破断箇所は応急補修済

- ・塗膜が下地から広範囲にわたり剥がれ落ちる事象が顕在化
- ・塗膜のはく離により、鋼材の腐食や部材破断等の重大損傷を確認

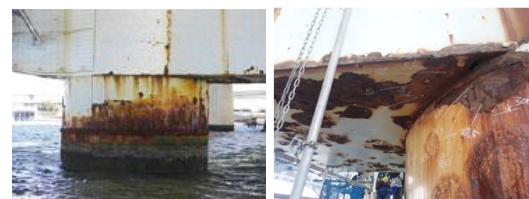
鋼製橋脚腐食

- ・鋼板による補修・補強、取替
 - ・破断の恐れがあるボルトの取替 など
- ⇒ 予防保全型の維持管理へ移行

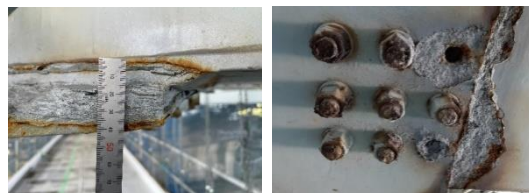
部材接合部腐食 (膨張・変形) ボルト腐食・破断

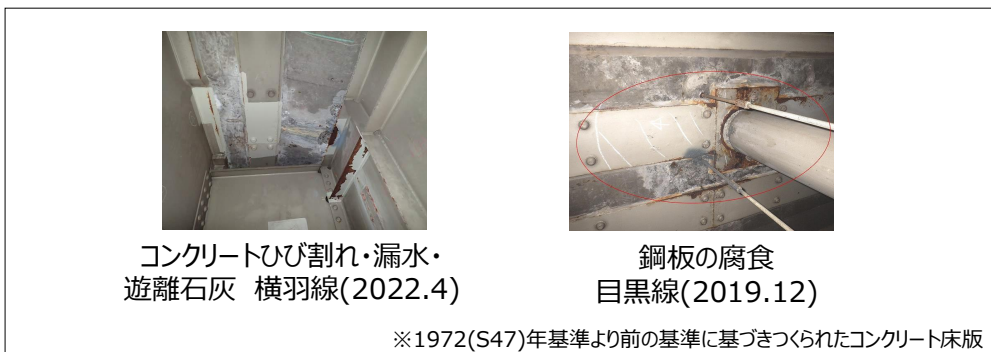
補強した床版のひび割れや腐食等の損傷が増加していることを確認

- 1972(S47)年基準に対し、それより前の床版は床版厚が薄く、鉄筋量も少ないため、これまで床版下面からの補強を実施
- 近年、床版下面の補強部材の損傷も増加傾向であり、床版の剛性低下とたわみ増大のリスクが顕在化
- コンクリート床版の損傷対策として、床版上面から床版を増厚する工法を採用

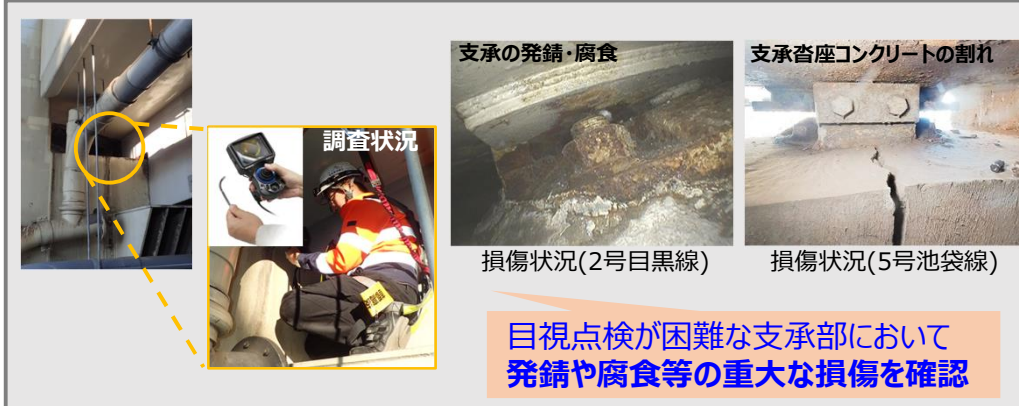
- 大規模交差点等の長スパンとなる箇所は、一般的な構造を採用すると桁高を高くしなければならないが、桁下の建築限界確保や橋脚構造合理化のため、支承設置部が狭隘なゲルバー構造や桁端切欠き構造を採用
- 狭隘部のため目視点検が困難な支承部について、近年ファイバースコープで点検した結果、重大損傷を確認
- 目視点検が困難である箱桁構造について、箱桁をI桁に構造改良することで、目視点検が可能となり維持管理性が向上
