令和6年能登半島地震 道路構造物の被災に対する専門調査結果(中間報告)

国道・技術課 技術企画G
国土技術政策総合研究所 道路構造物研究部
土木研究所
橋梁構造研究G(橋梁)
地質・地盤研究G(土工)
道路技術研究G(トンネル、舗装)

道路橋の被災調査結果の概要

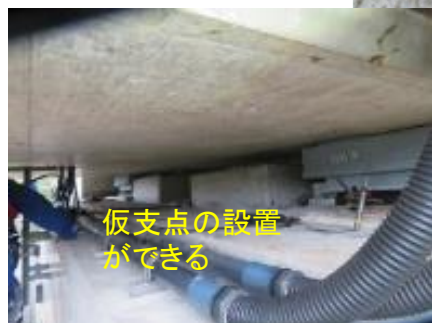
- 支点部が損傷しても、仮支点が設置できるスペースがあることで、迅速な応急復旧が可能になった

耐震補強により段差防止と縁端拡幅がされていた

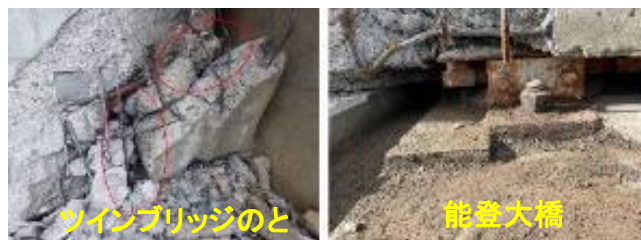
- 支点部でPC桁が損傷すると、プレストレスの状態の把握が困難であり、復旧の支障となる

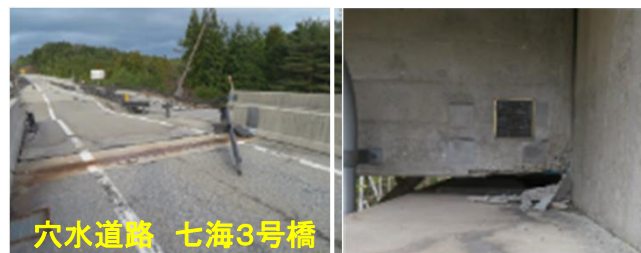
- 土工部の信頼性の評価が困難なことで、橋の挙動の制御が困難（本復旧に向けて土中部の掘削調査が必要な場合も生じた）

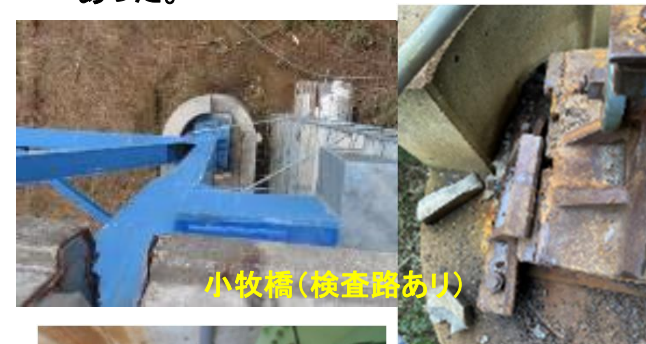
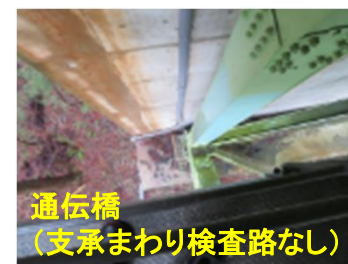
- 橋面位置で変位が出ないまま、支点が不安定になっている可能性があり、点検が必要であった。
- 支承周りは狭隘部も多く、検査路が有効であった。

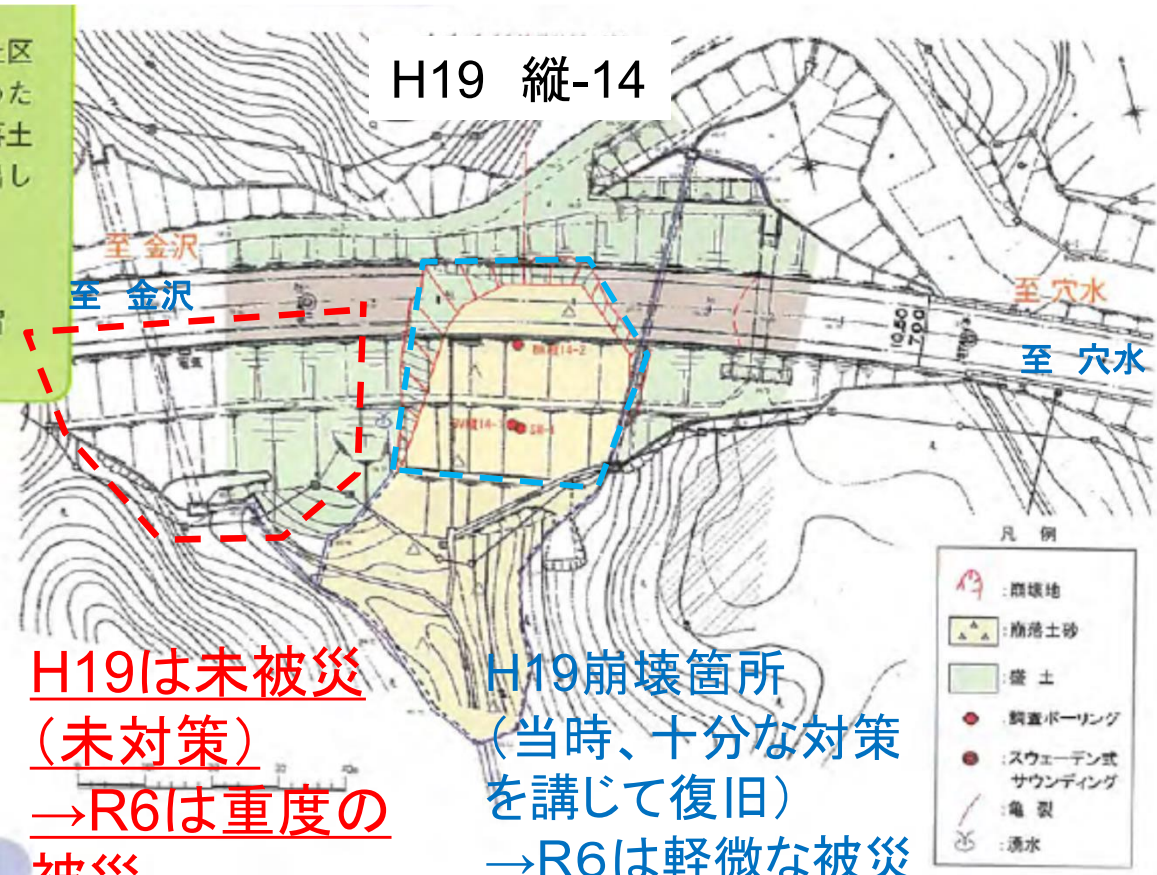
**H19は未被災
(未対策)
→R6は重度の
被災**

**H19崩壊箇所
(当時、十分な対策
を講じて復旧)
→R6は軽微な被災**

R6被災状況:
路面クラック(軽微な被災)

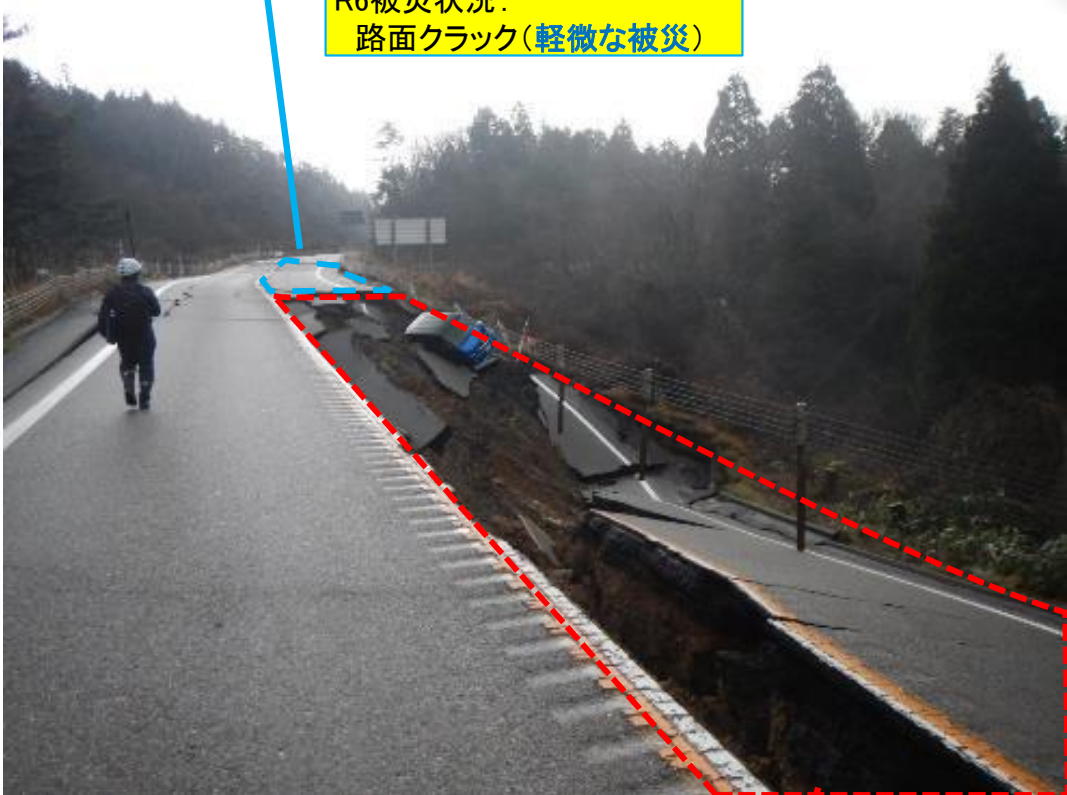
R6被災状況:
盛土高約15mの谷埋め盛土
で大規模崩壊(重度の被災)

R6大規模崩壊箇所
当時、未被災で、未対策

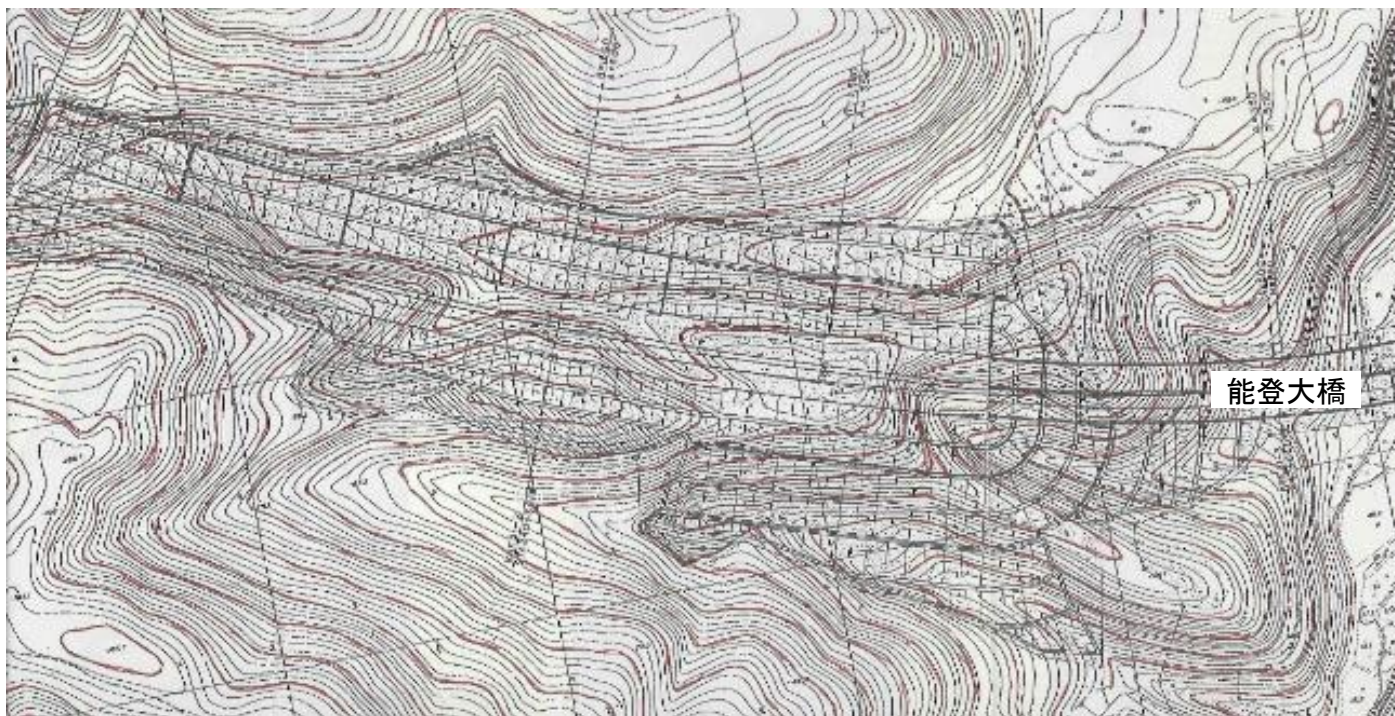
- ・能登大橋橋台部は、複数の沢が存在する等**複雑な集水地形上に構築した盛土**が、H19年地震で被災。
- ・R6年地震では、**再度被災**。H19年地震で崩壊したのり面と反対側の下り線のり面も崩壊した。
- ・H19年地震の際、**う回路**がなかったことから早期に応急復旧を行って交通開放していた。

橋台背面盛土部に複数の沢が存在

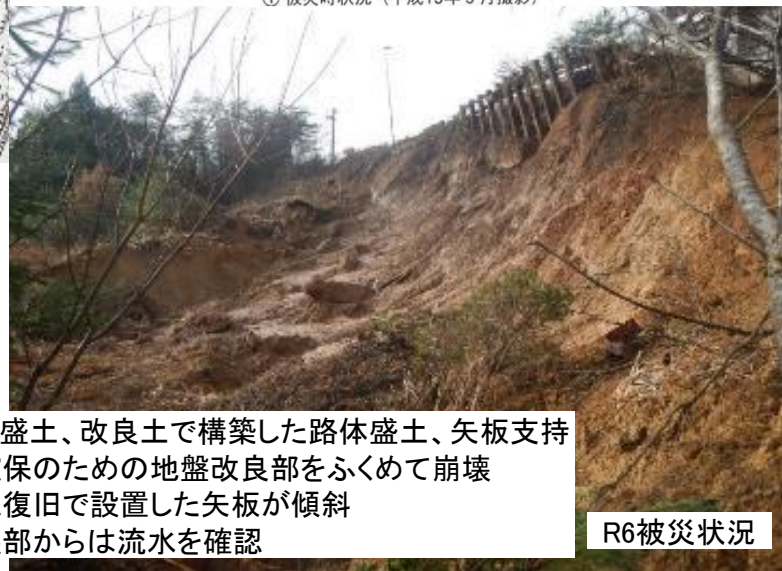
R6被災状況

抑え盛土、改良土で構築した路体盛土、矢板支持力確保のための地盤改良部をふくめて崩壊
応急復旧で設置した矢板が傾斜
崩壊部からは流水を確認

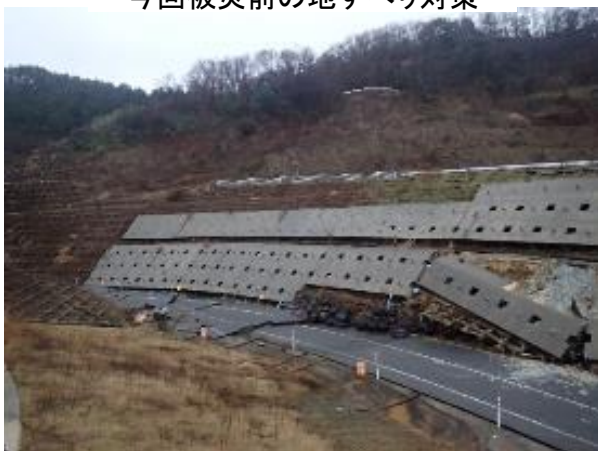
R6被災状況: グラウンドアンカー施工のり面の被災

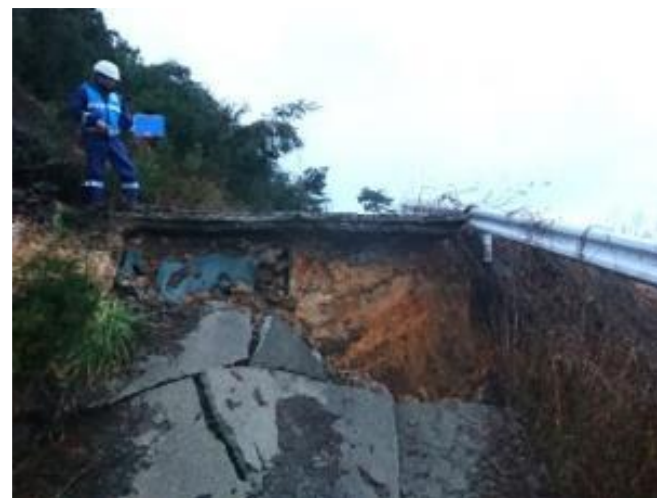
R6被災状況: 地すべりによる段差亀裂

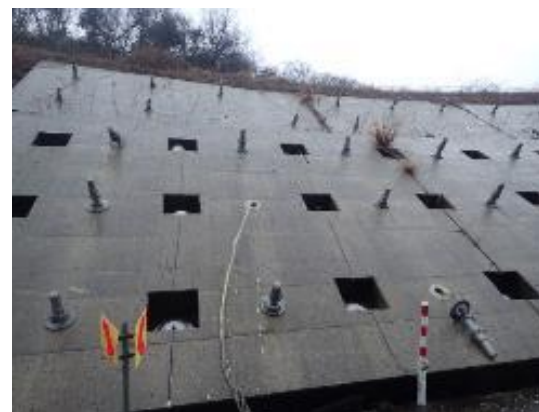
R6被災状況: グラウンドアンカーの破損(飛び出し)

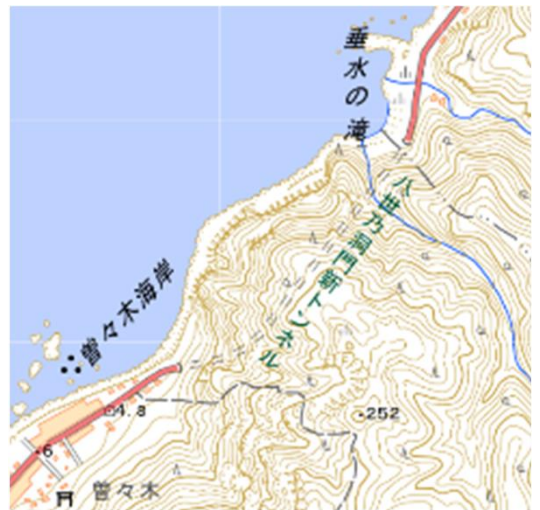
新トンネル 海岸沿いの旧道

- H19能登半島沖地震で被災した旧八世乃洞門の復旧では、不安定な岩塊が広い範囲に存在していたことから、路線計画から見直し、その付け替えとして新しいトンネル(八世乃洞門新トンネル)を建設(H21.11開通)
- 八世乃洞門新トンネルは、今回の地震において坑口付近で落石や崩土は生じたものの、トンネル自体には大きな損傷なし
