令和6年能登半島地震を踏まえた 道路構造物(橋梁、土工、トンネル) の技術基準の方向性(案)

道路局 国道・技術課
(技術企画グループ)

(被災状況のまとめ)

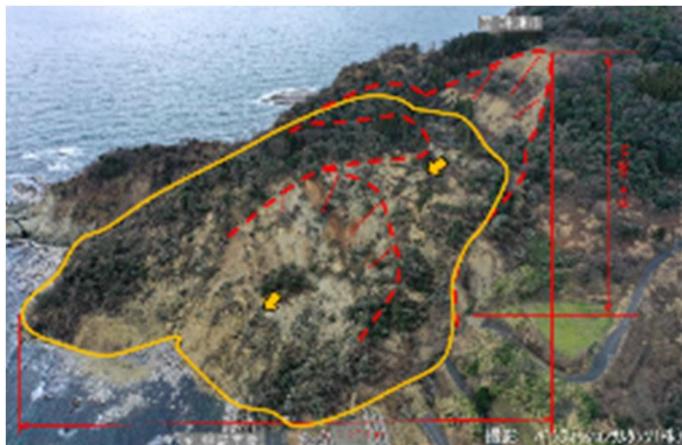
地すべり・斜面崩壊(逢坂トンネル坑口埋没)

- 国道249号沿岸部は、地すべり、斜面崩壊等の大規模な被害が発生。
- 斜面崩壊は、山 자체が大きく崩壊しており、復旧に当たっては安定性の確認が必要。
- 地すべり箇所は、規模が大きく、想定以上のすべりが発生しており、抜本的な復旧対応の検討が必要。

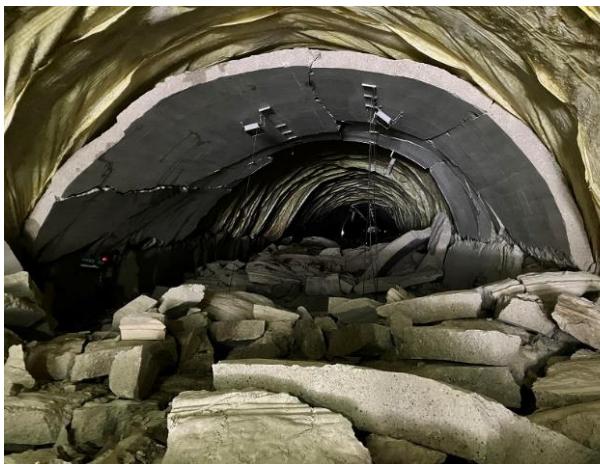
覆工コンクリート崩落(大谷トンネル)

- ・ 規模が特に大きな損傷(覆工の崩落)は2箇所(大谷トンネル、中屋トンネル)

- 地山の大規模な変形によって確保していたトンネルの内空に変形が生じ、これに伴って覆工コンクリートの崩落が発生し、道路交通機能が途絶するとともに道路啓開(緊急復旧)の活動も困難となった。

- ・ 大谷トンネルは、地すべり地帯に位置し、施工当時から対策を行っていたところであり、地震による地山の大規模な変形の影響が考えられる。

- 技術基準の妥当性を覆す事象や知見は現時点で確認されていないが、今般の地震被害も踏まえ、以下の事項を含めて技術基準の充実・整備を検討すること。
- 地山の大規模変位など構造物による内空確保に限界がある事象も想定されることに鑑み、路線計画やトンネル区間の設定において、地山の大規模変位が懸念される箇所を避けるなど、被災リスク軽減の観点による、より充実した検討が行えるよう方法を検討すること。
 - 地山の大規模変位が懸念される箇所を避けられない場合等には、トンネル内部空間での利用者被害リスクの軽減や速やかな通行機能の回復を可能とするために、覆工コンクリートの崩落などが生じにくい対策を検討すること。(配筋や新技術等)

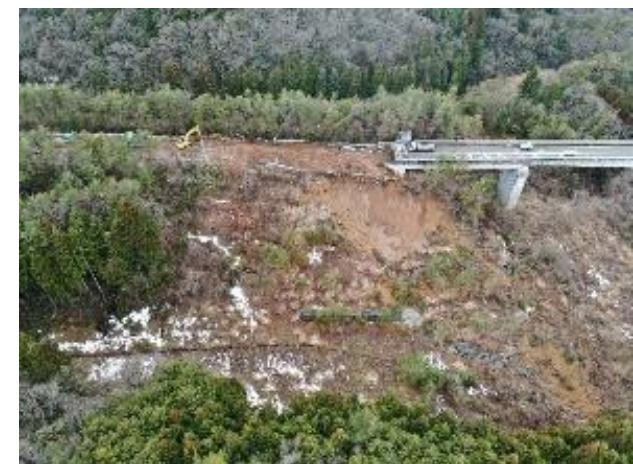
橋に接続している沢埋めの高盛土被災
(能登大橋南側)

- 能越道(石川県内)の全盛土の155箇所を調査済み。
- 平成25年の土工締固め管理基準変更(路体85%→90%、路床:90%→95%)、及び、排水対策改良後は、被災が軽微
 - ・ 平成25年以前 … 盛土全数 129箇所中 大規模崩壊 28箇所
 - ・ 平成25年以降 … 盛土全数 26箇所中 大規模崩壊 0箇所
- H19地震で大きく被災し、補強や排水等の対策を講じた盛土は、被害がほぼ軽微
 - ・ H19対策箇所11箇所のうち、R6被災(大規模被災)は1箇所(能登大橋南側付近の盛土区間)
※ H19の対策の仕方(補強、排水等)や地形状況で、被災状況は異なる。
- H19地震の被災が無い箇所で、水が集まりやすい沢埋めの高盛土は、大きな被害が生じている。
 - ・ H19で被災し対策した盛土の隣接や近接箇所で大きな被害。
 - ・ 能登大橋南側付近の複雑な沢埋め部の大規模盛土は、今回、更に大規模崩壊。
(H19被災時は、う回路がなかったことから早期に矢板での応急復旧を行って交通開放していた。)
 - ・ 穴水ICのループ部は、集水地形上の高盛土で、大きな被害。
- 車線数(盛土幅)が大きいほど交通機能の全損失には至りにくい傾向が見受けられた。
 - ・ 4車線区間(6km) … 崩落 5箇所のうち、交通機能全損失は0件。
 - ・ 2車線区間(21km) … 崩落16箇所のうち、交通機能全損失は9件。

- ・ 沢埋め高盛土等の重要構造物で目標とすべき耐震性能の明確化とその達成方法を検討すること。
