令和6年能登半島地震 道路構造物(橋梁、土工、トンネル) の被害分析

道路局 国道・技術課
(技術企画グループ)

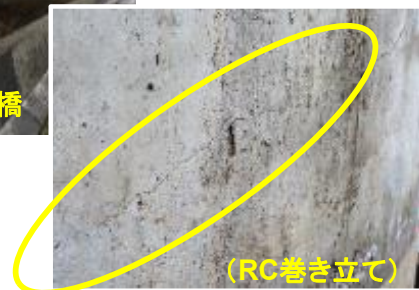
上町高架橋

(RC巻き立て)

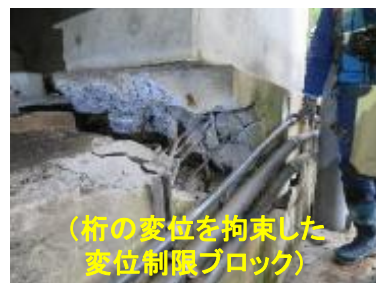
(桁の変位を拘束した
変位制限ブロック)

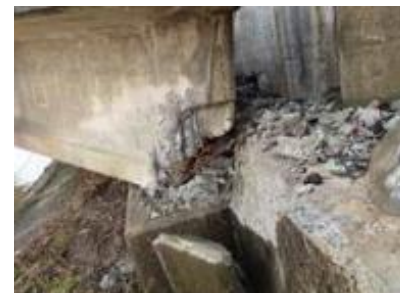
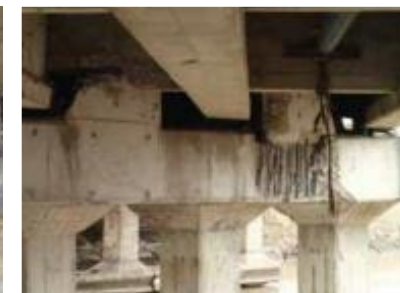
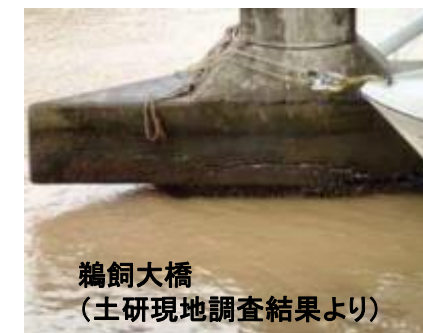
鶺鴒大橋
(土研現地調査結果より)

③ 未対策橋梁の深刻な被害の例

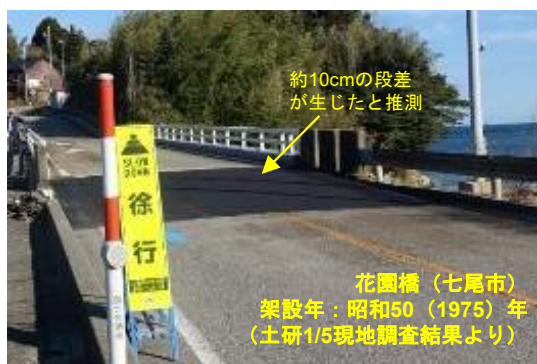
① すりつけを行い速やかに緊急復旧した事例

- 橋台背面について、小規模な段差は多数発生しているが、速やかに緊急復旧できている
- 平成8年道路橋示方書で踏掛版を設置することが望ましいとし、平成24年道路橋示方書で橋台背面アプローチ部の構造を規定しており、その効果が現れている
- 一方で、液状化により1.5m地盤が沈下した橋梁もある

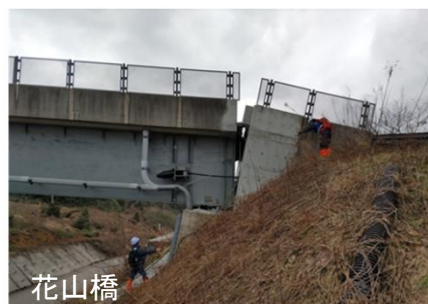
道路盛土中の橋台やアプローチ構造の被災例

- 2011年東日本大震災や2016年の熊本地震の被災を受け、技術基準は、津波や地滑りに対して、それを極力避けられる位置への設置と、遭遇したときでも影響を受けにくい形式や構造の選定を求めている。
- 本地震での被災の特徴からは、具体的な状況の設定は規定しないものの、立地条件によっては地盤からの強制変位で橋が影響を受けることを想定した下部構造の設置位置、上部構造、橋台及び橋台アプローチ部の形式の選定や比較検討に関して、留意事項の充実や既定の追加等を行う余地がある。

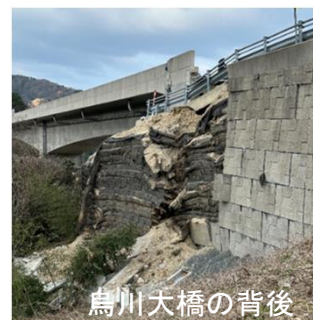
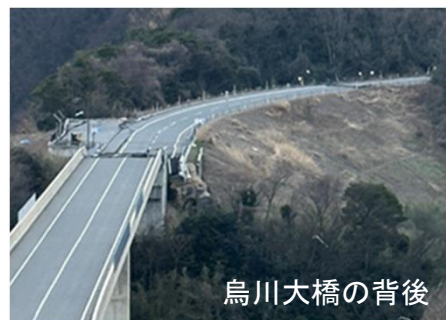
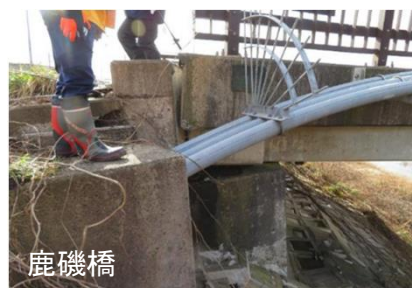
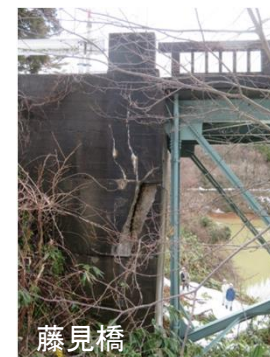
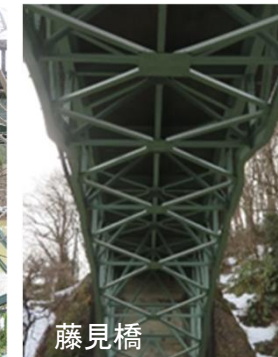
基礎の前面の抵抗の低下や基礎地盤の変位が橋の不安定化をもたらしていることが疑われる例

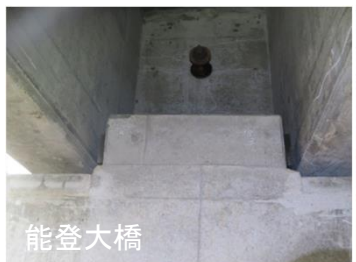
段差量を緩和するためのフェールセーフの設置や桁損傷を防ぐための端部構造の効果や工夫の余地が考えられる例

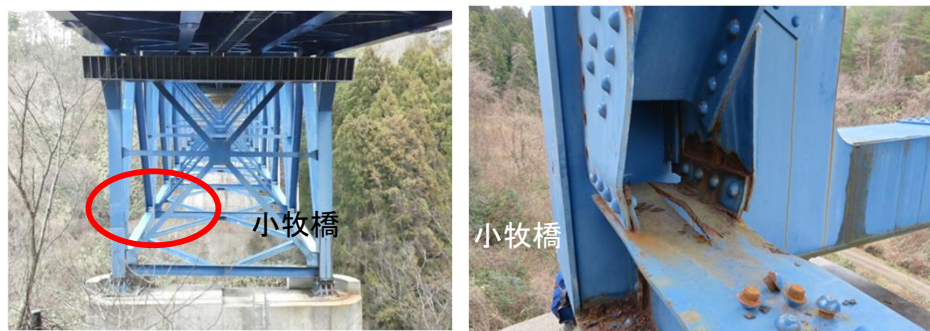
上部構造や上下部接続部の塑性化によりエネルギー吸収された可能性がある例

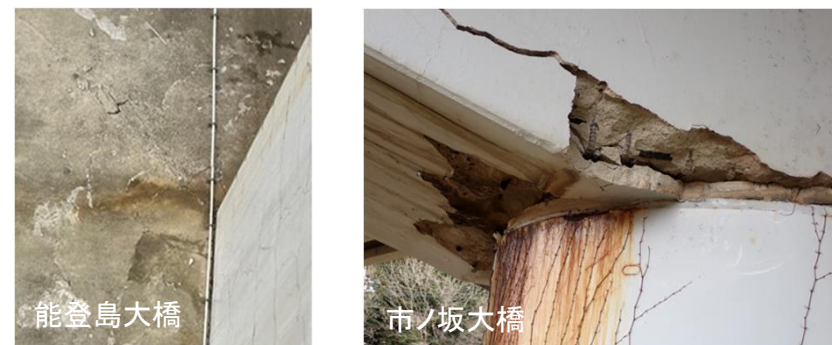
補強された橋脚基部でない箇所での塑性化によりエネルギー吸収された可能性がある例

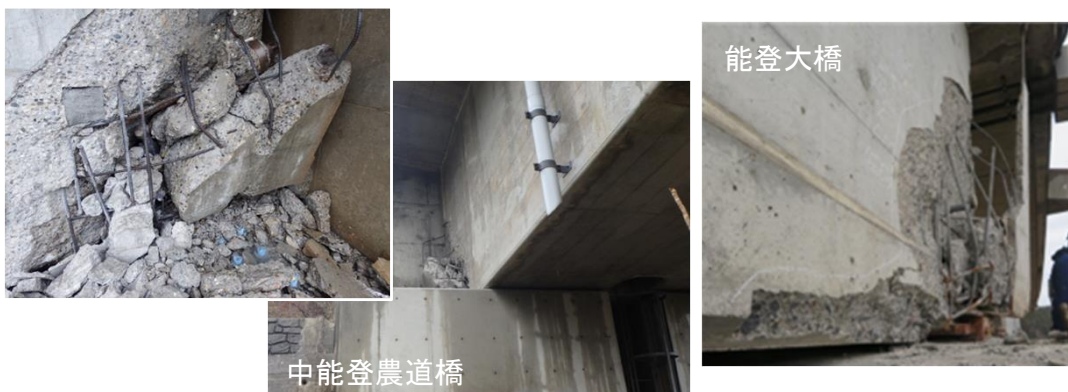
桁端と支承が同時に破壊したことで復旧の支障となりえる例

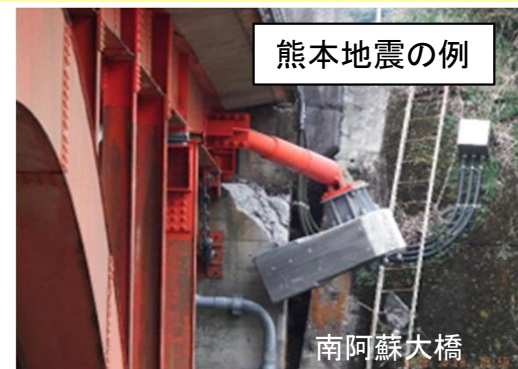
地盤の移動や取り付け部の破壊により、減衰を付加する仕組みが想定通りに機能しなかった可能性がある例

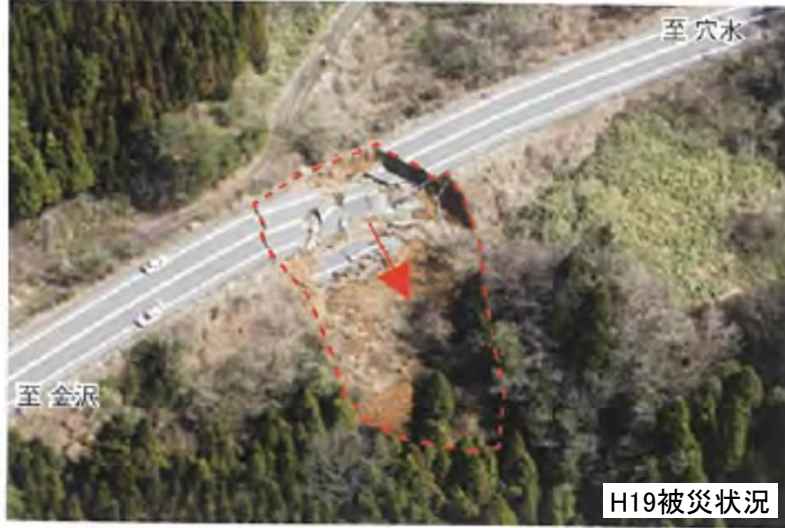
上下線の崩落 (H19.3月)

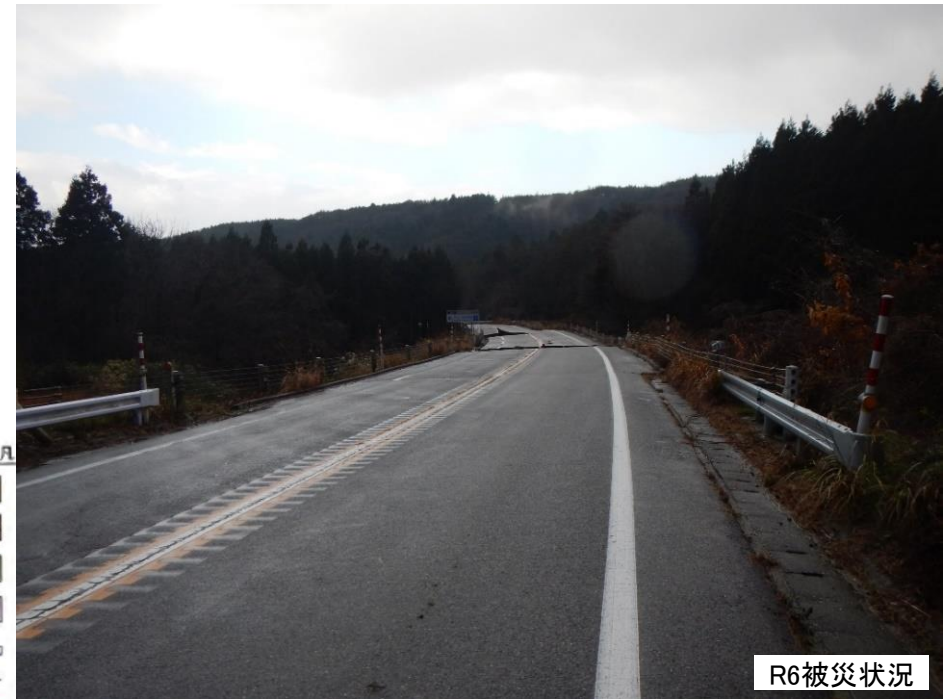
盛土高約15mの谷埋め盛土でクラック程度の被災
H19大規模崩壊箇所(縦14)で基礎地盤砕石置換え、補強盛土、抑え盛土により復旧された箇所

→H19復旧工法を基本に本復旧工法を検討。ただし、最新の知見から必要な見直しを実施。

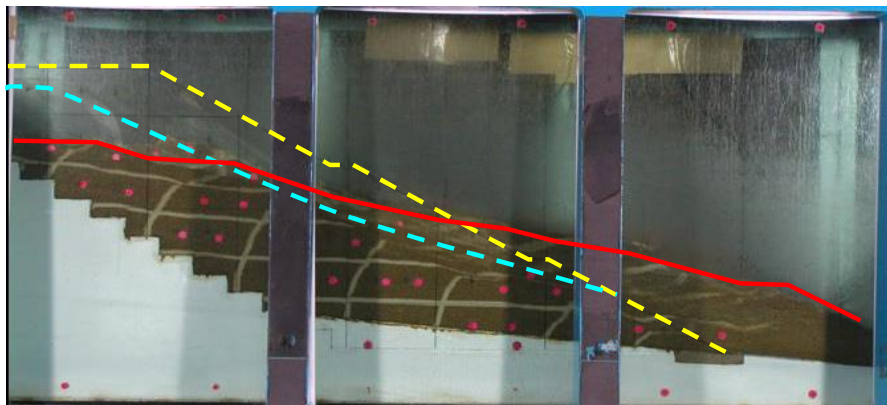
Dc=82%、無対策

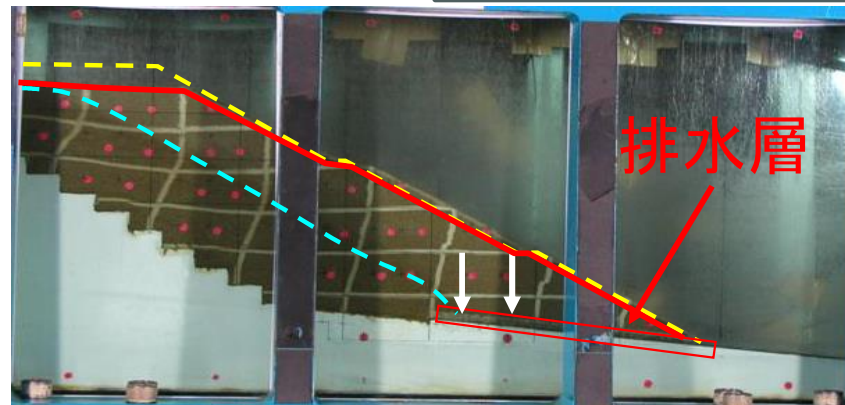
Dc=82%、のり尻の水位を低下

・排水層を設置し、盛土内水位を低下させる、あるいはのり尻に布団かごを設置すると耐震性は格段に向上。

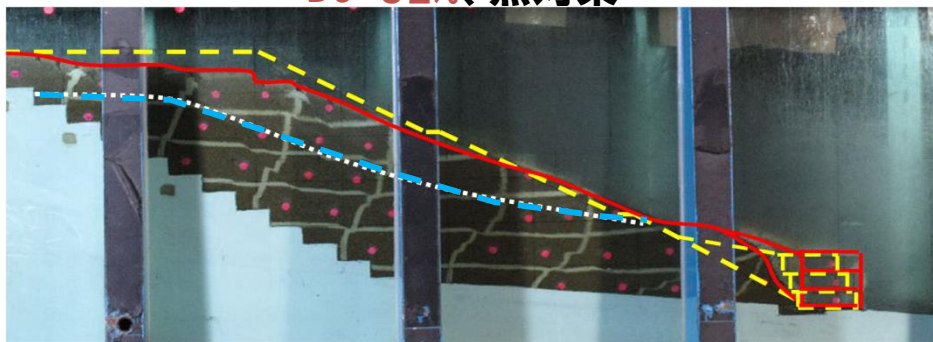
Dc=82%、のり尻布団かご設置

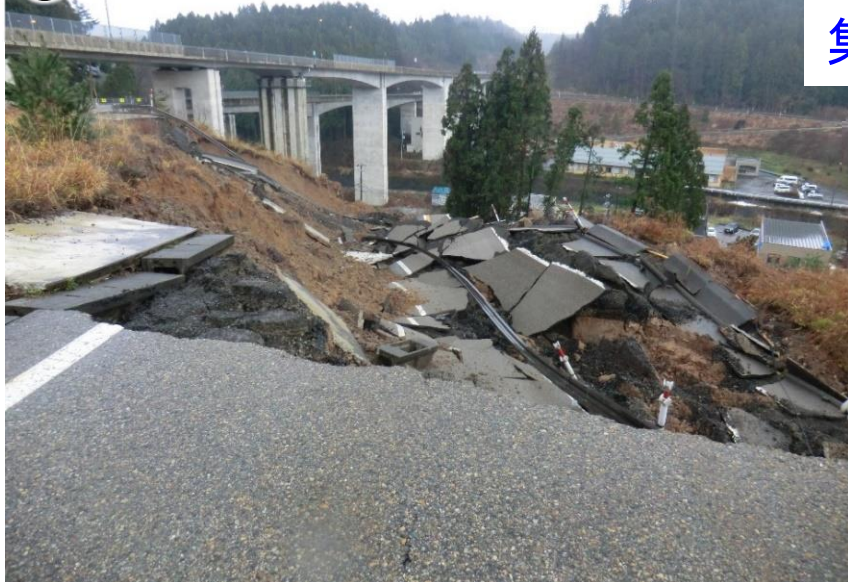
①ランプ部の崩壊

盛土高10m以下
集水地形との認識が困難な可能性

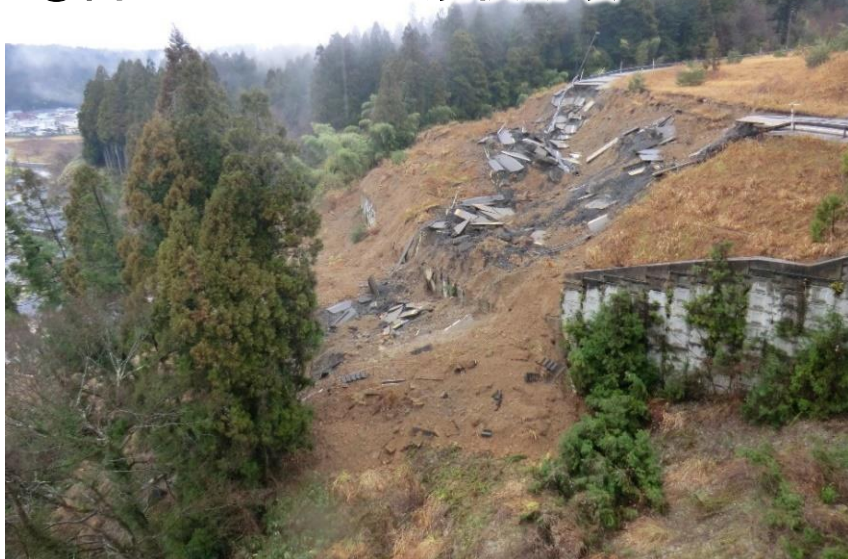
②嵩上げ盛土の大規模崩壊

- ・嵩上げ盛土の崩壊
- ・壁面材(残存部)に変状なし

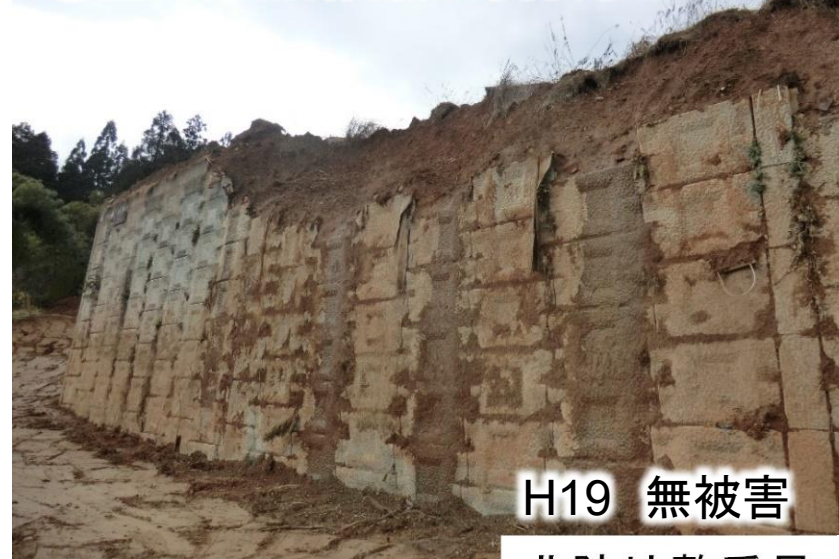
③壁面材(残存部)に変状なし

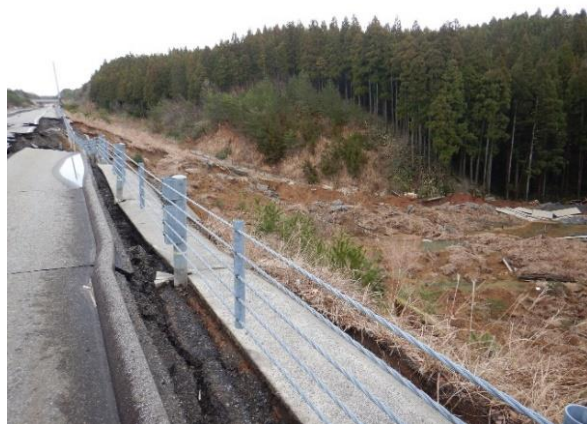
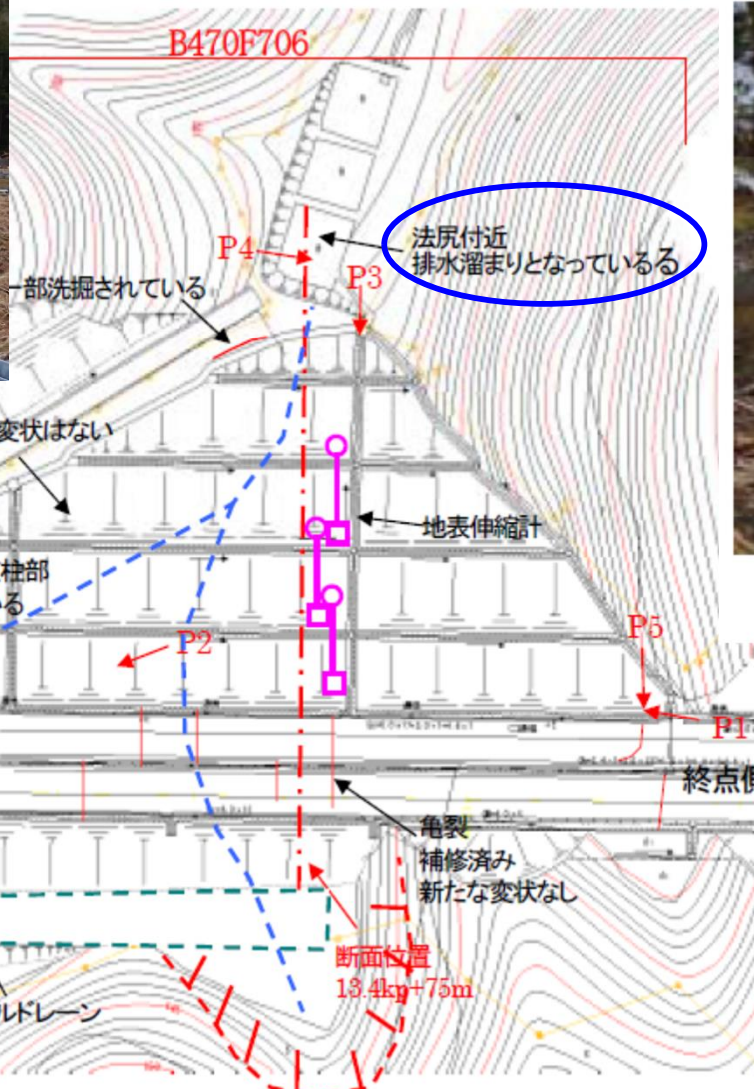
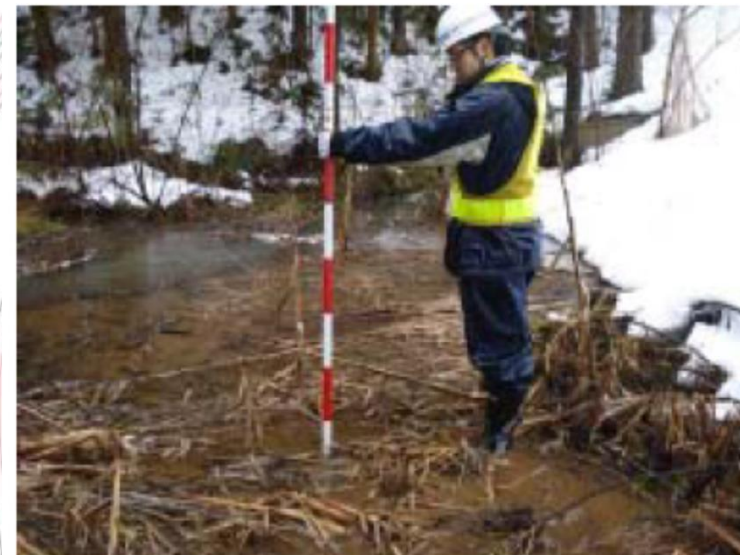
STA13.5付近

P4 法尻付近 下り車線側
(排水溜まりとなっている 旧水田は湿地状)

ガードケーブル支柱部
亀裂が発生している

路肩～路面
補修跡が確認される
新たな変状は確認されない

用地外の排水溜まり、旧水田の湿地化に対する判断が困難な可能性

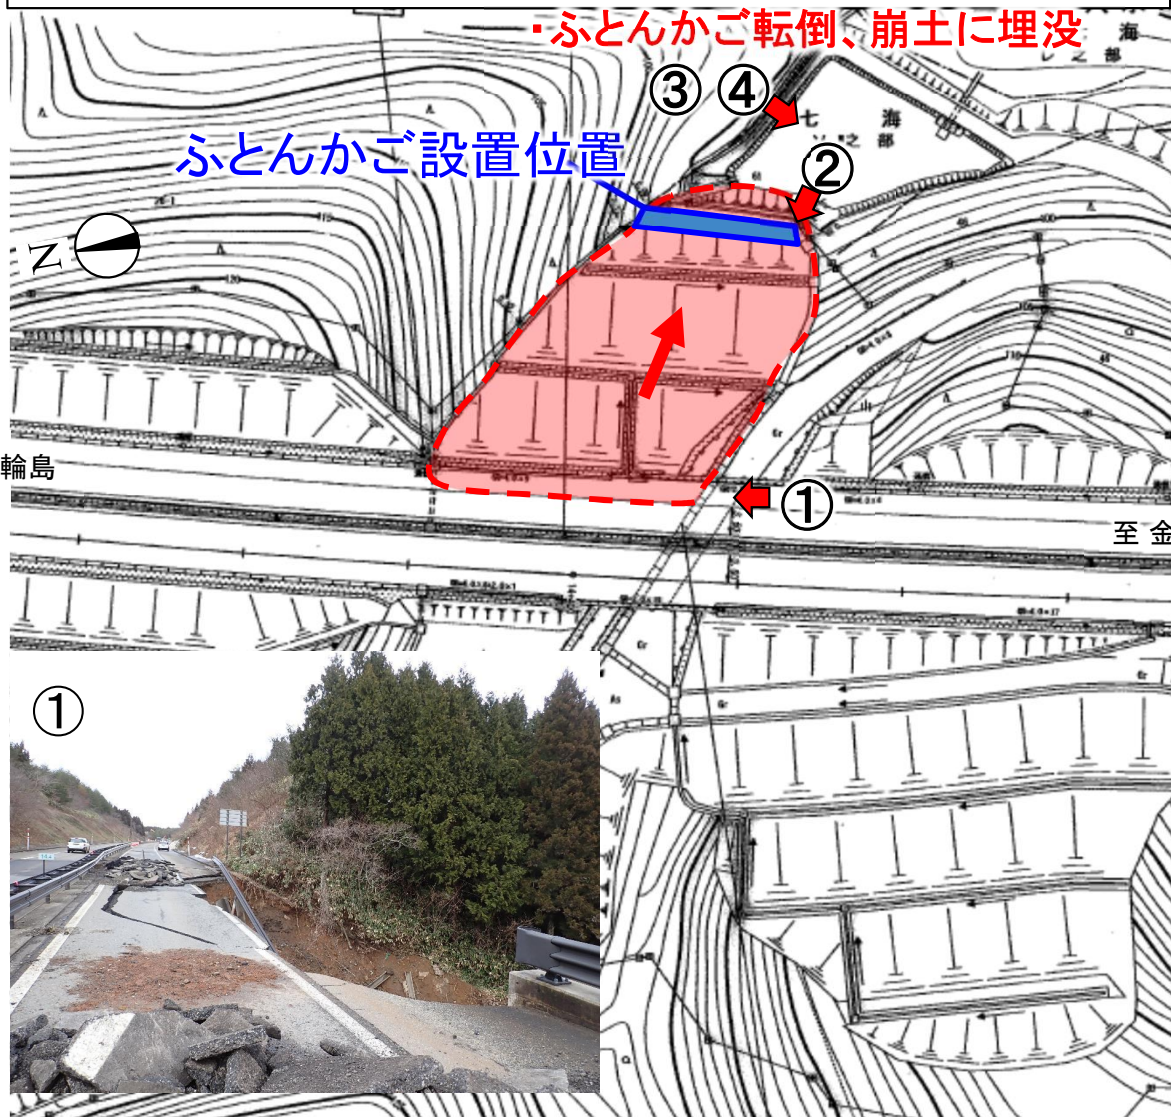
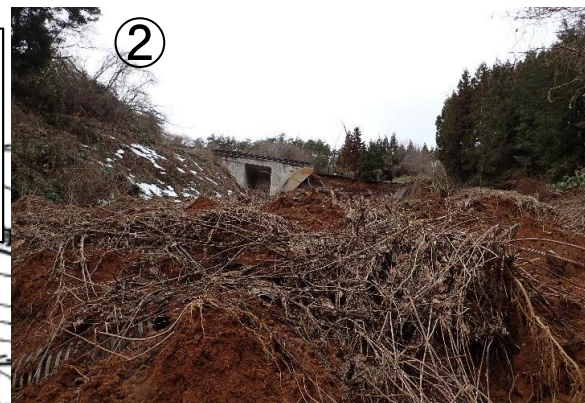
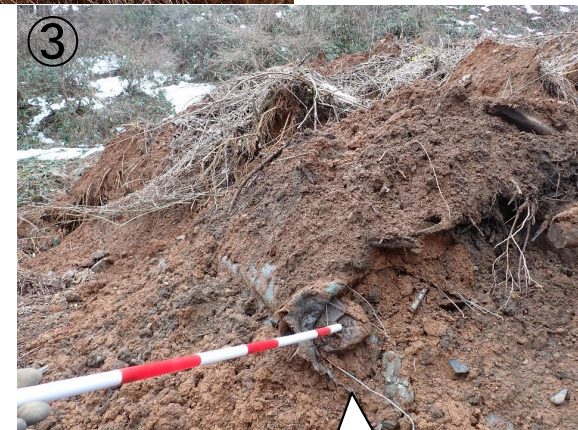
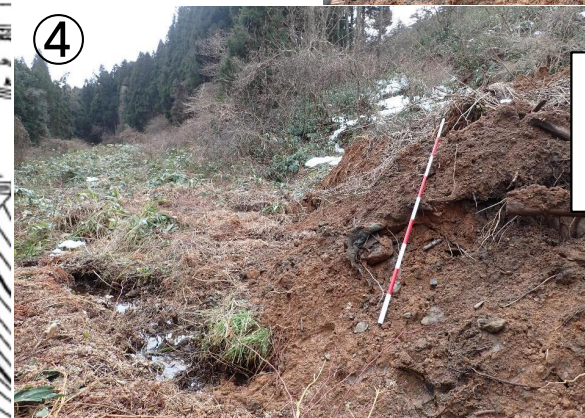
- 崩土の末端にふとんかご(残骸)を確認。当初の位置より数10m単位で移動(流動)したと考えられる

- ・のり尻の崩土が泥濘化
- ・ふとんかご転倒、崩土に埋没

崩土に埋没したふとんかご(著しく変形していた)

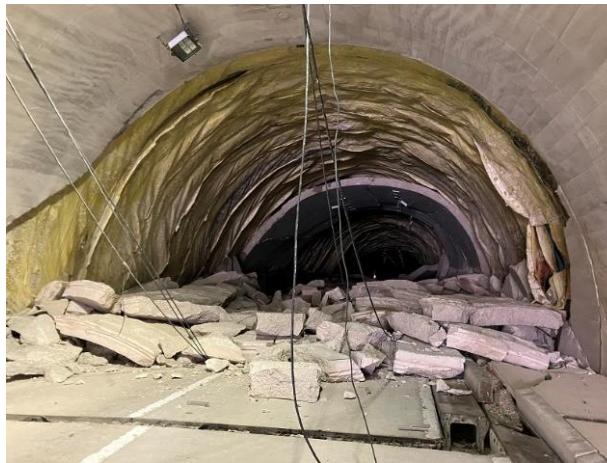
S5-(南から北向き)

- S5～S14付近まで覆工の大規模な崩落を確認
- S7付近は一部覆工が残存しているものの、側壁部の圧縮破壊、アーチ部のひび割れ貫通を確認
- 防水シート背面で吹付けコンクリートの圧縮破壊、鋼アーチ支保工の座屈を確認
- S15付近以降は一部で覆工のはく離れが確認されたが、大規模なひび割れ等は確認されていない

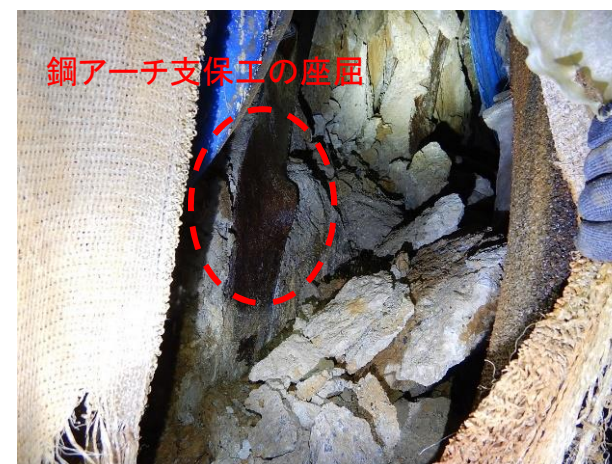
鋼アーチ支保工の座屈

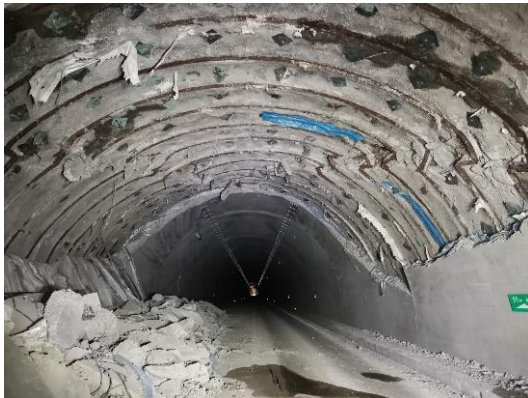
C区間 S103-105

- C区間 S103～105(南側坑口から約180mの位置)で覆工が崩落。鋼アーチ支保工のせん断変形。一部地山を視認。
- B区間 S78-80で東側の覆工が落下。
- A区間 S47で部分的に覆工が落下。
- 主だった上記3カ所の他にもひび割れはく落等有り。

S103～105 南から北向きに撮影

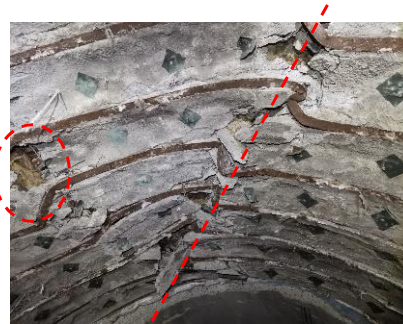
一部地山を視認

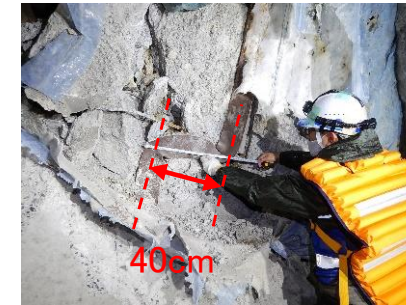
側壁部で鋼アーチのズレを計測
⇒ 芯-芯で40～50cm

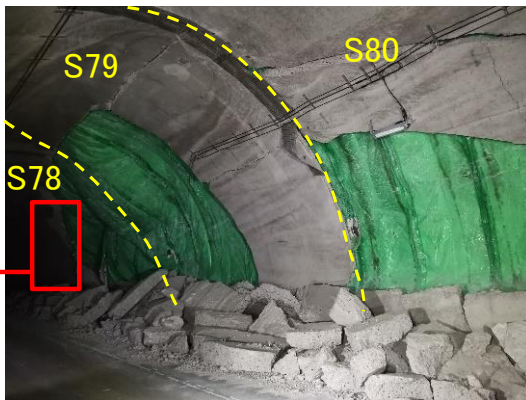
B区間 S78-80

S78～80 南から北向きに撮影
(膨張性地山により施工に難渋した区間付近)

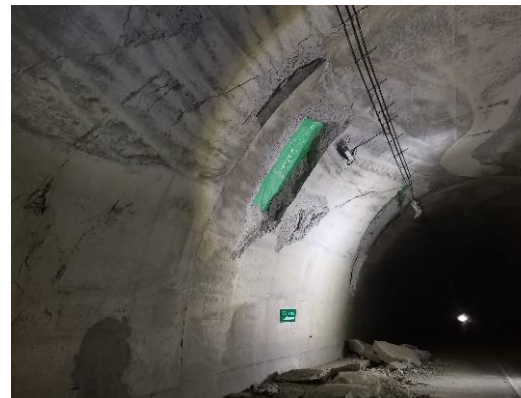
A区間 S47

S47 北から南向きに撮影
