# 令和6年能登半島地震を踏まえた 道路構造物(橋梁、土工、トンネル) の技術基準の方向性

道路局 国道・技術課  
(技術企画グループ)

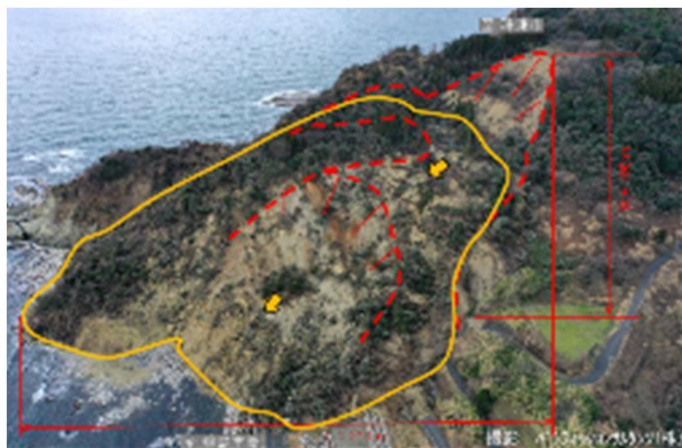
地すべり・斜面崩壊(逢坂トンネル坑口埋没)

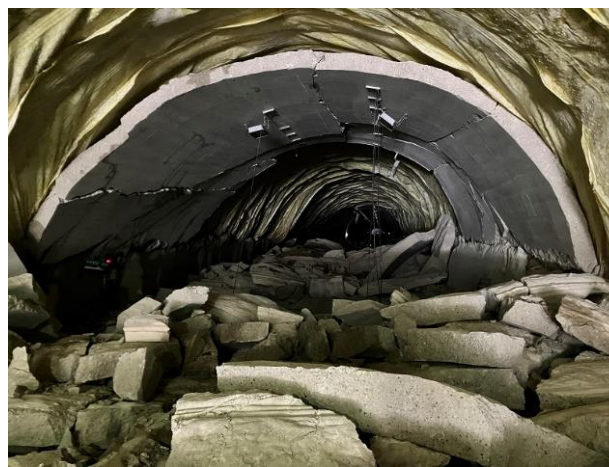
覆工コンクリート崩落(大谷トンネル)

○ 地山の大規模な変形によって確保していたトンネルの内空に変形が生じ、これに伴って覆工コンクリートの崩落が発生し、道路交通機能が途絶するとともに道路啓開(緊急復旧)の活動も困難となった。

- ・ 大谷トンネルは、地すべり地帯に位置し、施工当時から対策を行っていたところであり、地震による地山の大規模な変形の影響が考えられる。
- ・ 中屋トンネルは、地質の変化が大きい区間や地山が膨張性を示す区間があり、施工当時から対策を行っていたところであり、地震による地山の大規模な変形の影響が考えられる。
- ・ 八世乃洞門新トンネル(H19能登半島地震で被災した旧八世乃洞門の付け替えとして建設し、H21.11開通)は、坑口付近で落石や崩土が生じたものの、トンネル自体には大きな損傷がなかった。

- 技術基準の妥当性を覆す事象や知見は現時点で確認されていないが、今般の地震被害も踏まえ、以下の事項を含めて技術基準の充実・整備を検討すること。
  - ・ 地山の大規模変位など構造物による内空確保に限界がある事象も想定されることに鑑み、路線計画やトンネル区間の設定において、地山の大規模変位が懸念される箇所を避けるなど、被災リスク軽減の観点による、より充実した検討が行えるよう方法を検討すること。
  - ・ 地山の大規模変位が懸念される箇所を避けられない場合等には、トンネル内部空間での利用者被害リスクの軽減や速やかな通行機能の回復を可能とするために、覆工コンクリートの崩落などが生じにくい対策を検討すること。(配筋や新技術等)

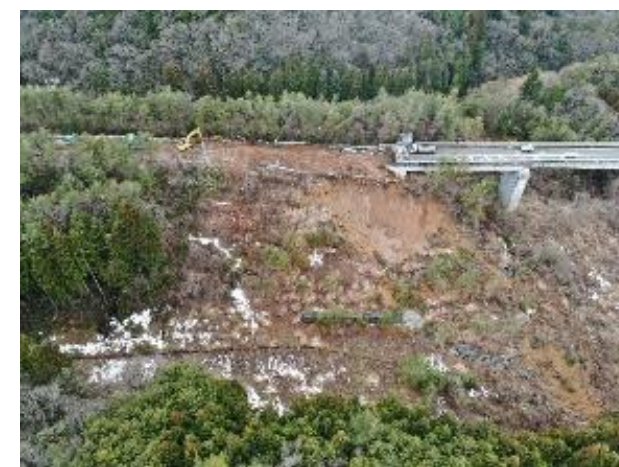
橋に接続している沢埋めの高盛土被災  
(能登大橋南側)

- 能越道(石川県内)の全盛土の155箇所を調査済み。
- 平成25年の土工締固め管理基準変更(路体85%→90%、路床:90%→95%)、及び、排水対策改良後は、被災が軽微
  - ・ 平成25年以前 … 盛土全数 129箇所中 大規模崩壊 28箇所
  - ・ 平成25年以降 … 盛土全数 26箇所中 大規模崩壊 0箇所
- H19地震で大きく被災し、補強や排水等の対策を講じた盛土は、被害がほぼ軽微
  - ・ H19対策箇所11箇所のうち、R6被災(大規模被災)は1箇所(能登大橋南側付近の盛土区間)  
※ H19の対策の仕方(補強、排水等)や地形状況で、被災状況は異なる。
- H19地震の被災が無い箇所で、水が集まりやすい沢埋めの高盛土は、大きな被害が生じている。
  - ・ H19で被災し対策した盛土の隣接や近接箇所で大きな被害。
  - ・ 能登大橋南側付近の複雑な沢埋め部の大規模盛土は、今回、更に大規模崩壊。  
(H19被災時は、う回路がなかったことから早期に矢板での応急復旧を行って交通開放していた。)
  - ・ 穴水ICのループ部は、集水地形上の高盛土で、大きな被害。
- 車線数(盛土幅)が大きいほど交通機能の全損失には至りにくい傾向が見受けられた。
  - ・ 4車線区間(6km) … 崩落 5箇所のうち、交通機能全損失は0件。
  - ・ 2車線区間(21km) … 崩落16箇所のうち、交通機能全損失は9件。

- ・ 沢埋め高盛土等の重要構造物で目標とすべき耐震性能の明確化とその達成方法を検討すること。
