# 令和6年能登半島地震の建築物構造被害について

- 令和6年能登半島地震における建築物の構造被害の原因を分析し、対策の方向性を検討するため、国土交通省及び国土技術政策総合研究所・建築研究所では、建築構造の専門家等からなる有識者委員会「令和6年能登半島地震における建築物構造被害の原因分析を行う委員会」（委員長：中埜良昭 東京大学生産技術研究所 教授）を設置。
- 国土技術政策総合研究所・建築研究所による現地調査の結果に加え、様々な機関が実施している調査結果等を幅広く収集・整理し、原因分析を実施。
- 2月14日に第1回委員会、6月17日に第2回委員会、10月17日に第3回委員会を開催し、11月1日に中間とりまとめを公表。

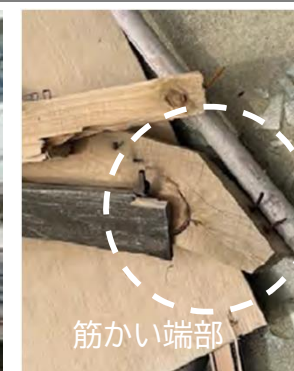
倒壊した木造建築物

筋かい金物なし

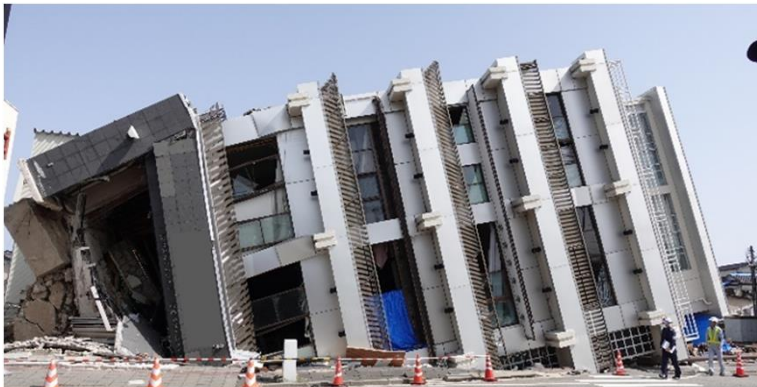
- 杭基礎を有する鉄筋コンクリート造建築物について、1棟が転倒したほか、複数棟が傾斜した。被害要因としては、地震時の杭の損傷・移動等による支持力の低下が考えられるが、現時点では明らかになっていない。
- 旧耐震基準の鉄筋コンクリート造建築物において、柱のせん断破壊や柱はり接合部の破壊、方立壁のせん断破壊の被害が確認された。
- 鉄骨造建築物のうち、旧耐震基準の建築物において、3棟が倒壊・崩壊した。

鉄筋コンクリート造建築物の転倒被害

- ・ 旧耐震基準の建築物について、[耐震化の一層の促進](#)
- ・ 杭基礎である鉄筋コンクリート造建築物の[傾斜・転倒被害の原因分析](#)

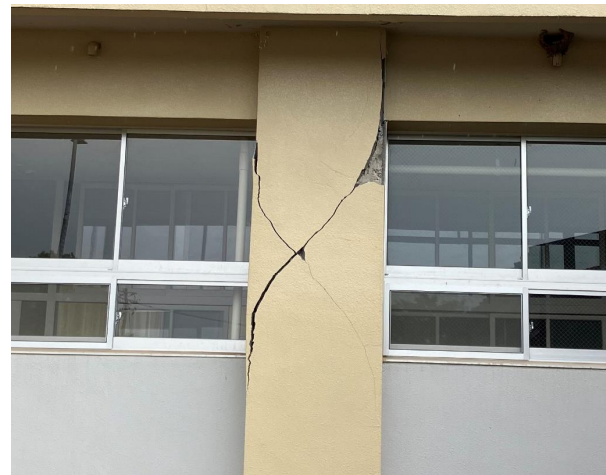
鉄筋コンクリート造建築物の  
柱のせん断破壊

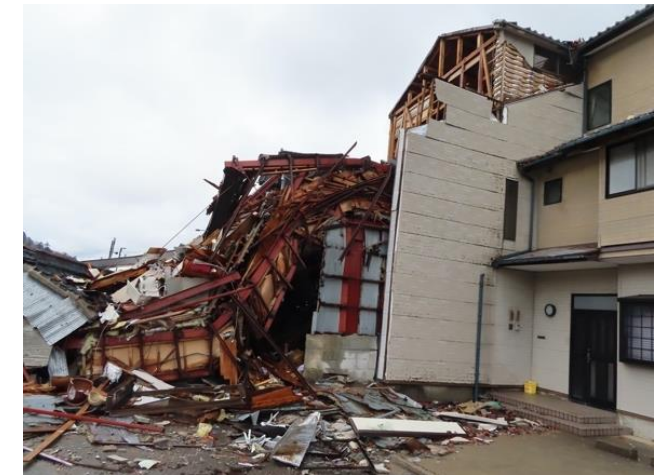
鉄骨造建築物の2階と3階が倒壊

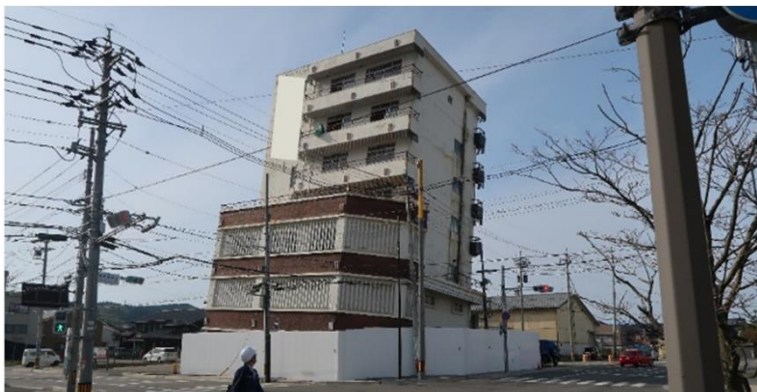
鉄筋コンクリート造建築物の傾斜被害

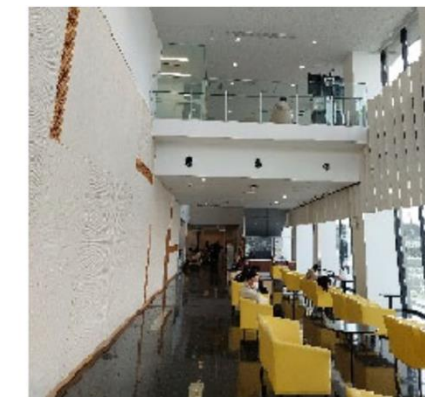
免震構造の病棟では、家具等の転倒被害はなく、地震後も機能継続できた。  
耐震改修を行った病棟では、構造体の被害は確認されなかったものの、家具等の転倒被害により機能継続が困難となった。

免震構造の病棟の地震後の状況

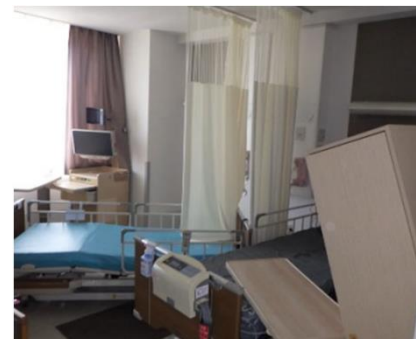
耐震構造の病棟の地震後の状況

- ・ 「防災拠点等となる建築物に係る機能継続ガイドライン」の活用促進

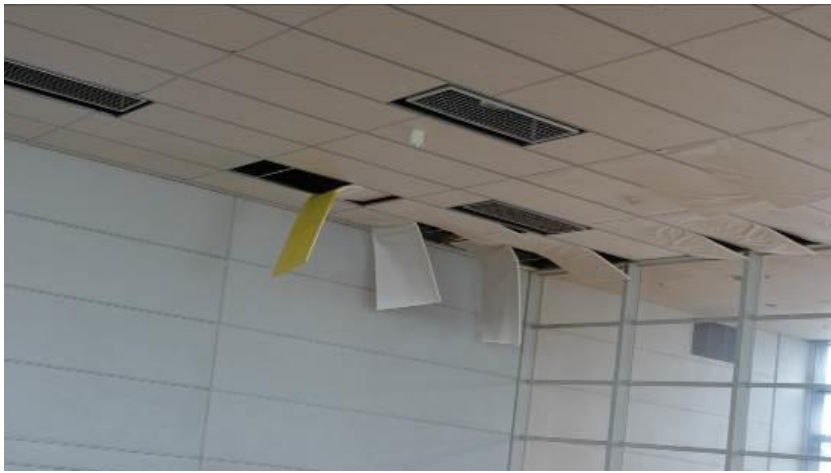
- 天井の全面的な脱落は確認されなかったが、一部の天井板の落下や鋼製下地材の外れ等が確認された。内壁や外壁等の落下やガラスの被害が見られた。
- 耐震改修を行った建築物について、倒壊・崩壊の被害はなく、有効性が確認された。

天井の落下被害

- ・ 特定天井に該当する既存の天井について、[耐震診断及び耐震改修の一層の促進](#)
- ・ 内壁や外壁の被害防止のため、[設計・施工上の留意事項について周知](#)

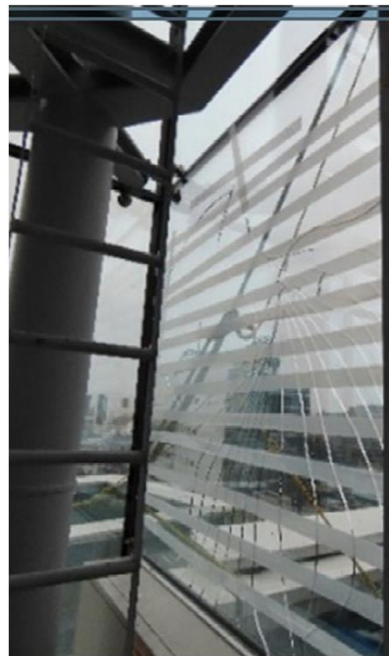
外装のガラスの割れの被害

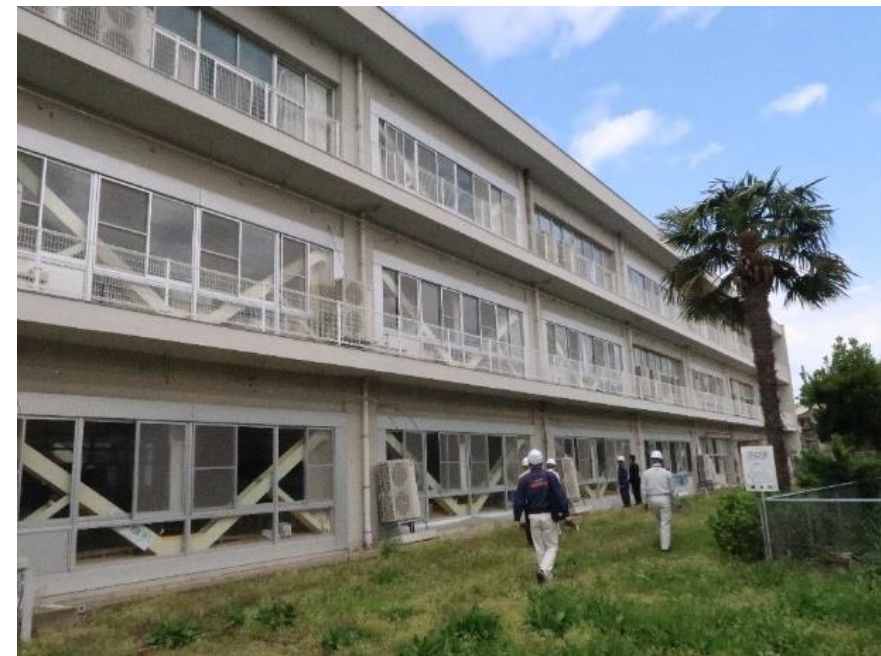
耐震改修を行った鉄筋コンクリート造建築物  
(倒壊・崩壊の被害なし)

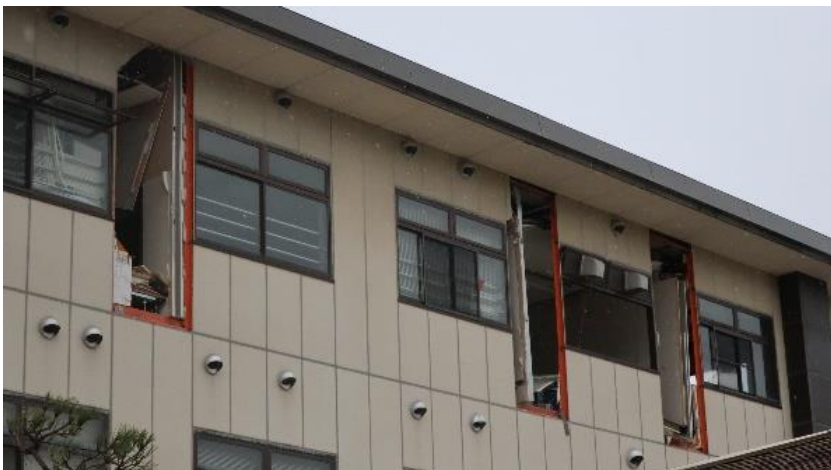
外壁の脱落被害
