## 令和 6 年能登半島地震における建築物構造被害の原因分析を行う委員会

中間とりまとめ（令和 6 年 11 月）

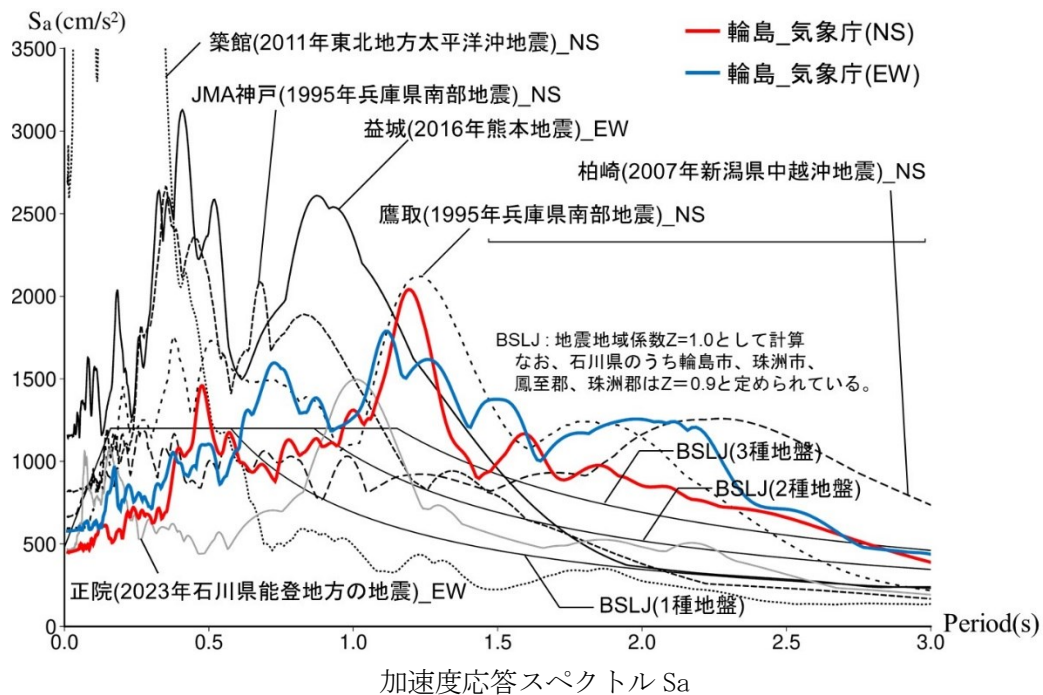
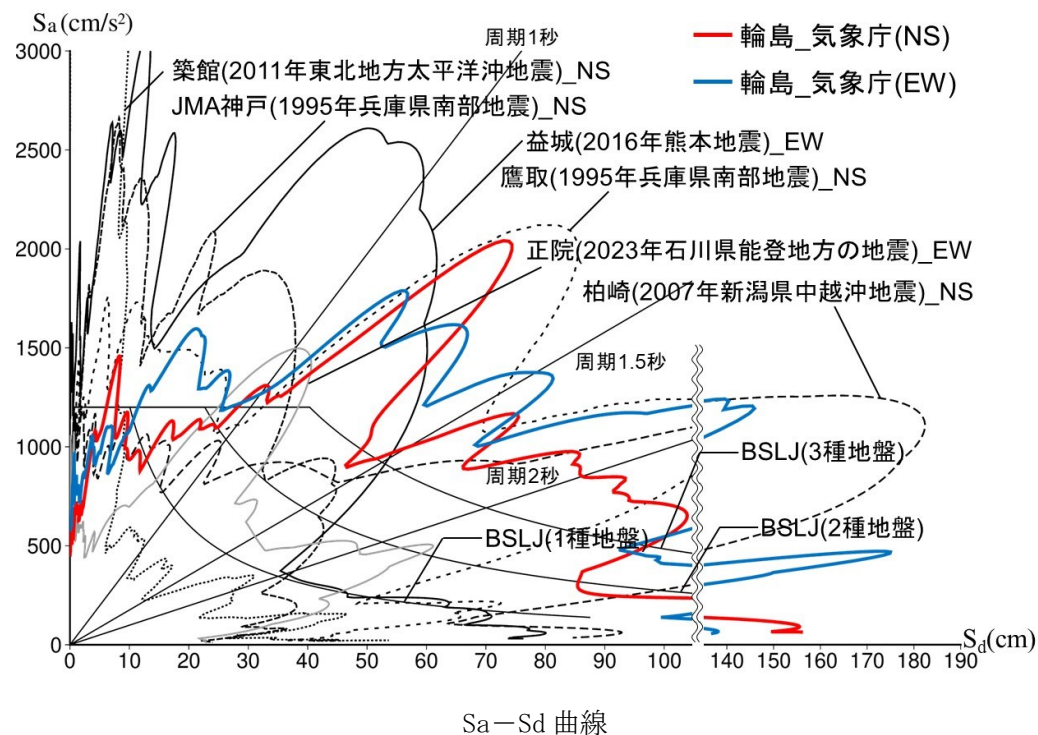
震度 6 強を記録した輪島市で観測された地震動の応答加速度は、兵庫県南部地震（1995 年）の際に JR 鷹取駅に設置された震度計で観測されたものと同程度であった（図 1 参照）。また、輪島市や珠洲市等の地盤上で観測された記録は、建築基準法に定める設計用地震動応答スペクトルを上回っていた。

図1 代表的な強震記録との比較 (h=5%) (気象庁輪島)

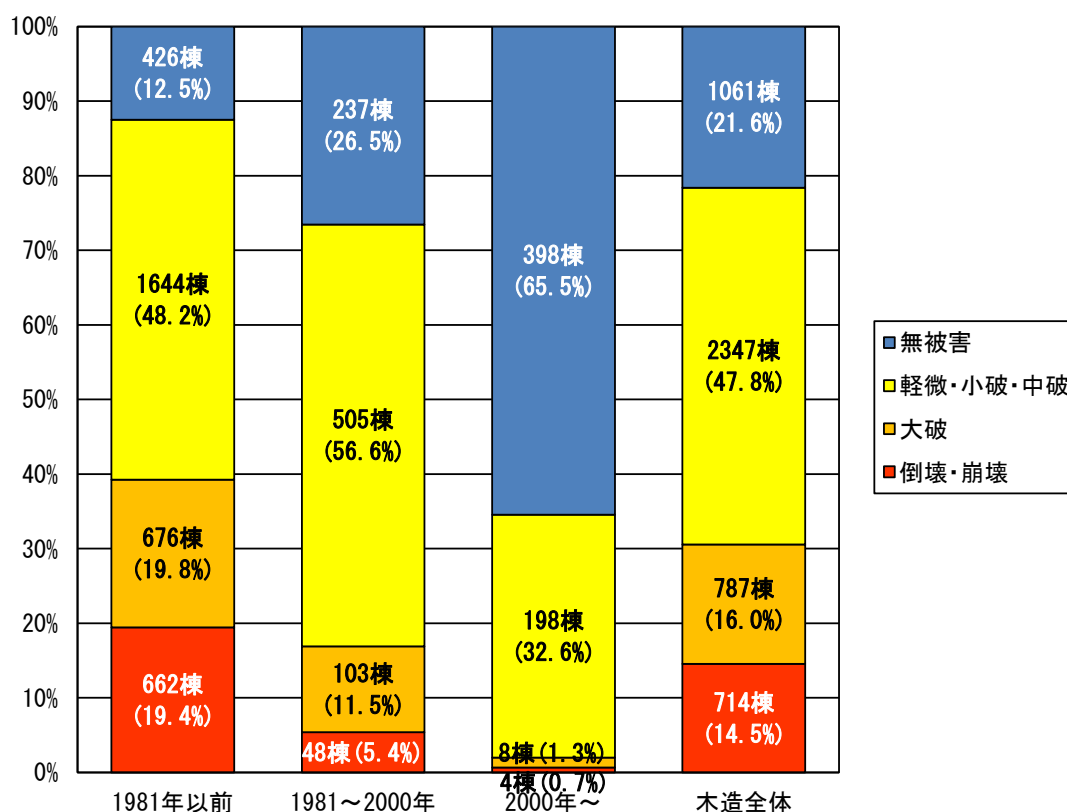
- 木造建築物の年代ごとの被害状況については、新耐震基準導入以前の木造建築物の倒壊・崩壊は 19.4%、新耐震基準導入以降では、2000 年の接合部等の基準の明確化以前の木造建築物の倒壊・崩壊は 5.4%、2000 年以降の木造建築物の倒壊・崩壊は 0.7% (608 棟のうち 4 棟) であった (図 2 参照)。これらは、平成 28 年 (2016 年) 熊本地震の際に益城町において実施した悉皆調査の結果と同様の傾向を示している。
- 2000 年以降の木造建築物で倒壊・崩壊した 4 棟のうち、図面が収集できた 2 棟について分析したところ、いずれも壁の釣り合いの良い配置の規定を満足しておらず、かつ 1 棟は壁量規定を満足していないことが確認された。なお、図面が収集できなかった 2 棟のうちの 1 棟については、関係者から、築 100 年程度の住宅を 2000 年以降に移築したものであり、壁が非常に少なかったとの情報が得られたことから、壁量規定を満足していなかったものと考えられる。なお、残りの 1 棟については、現時点では明確な被害要因が確認できなかった。

図 2 学会悉皆調査による木造の建築時期別の被害状況

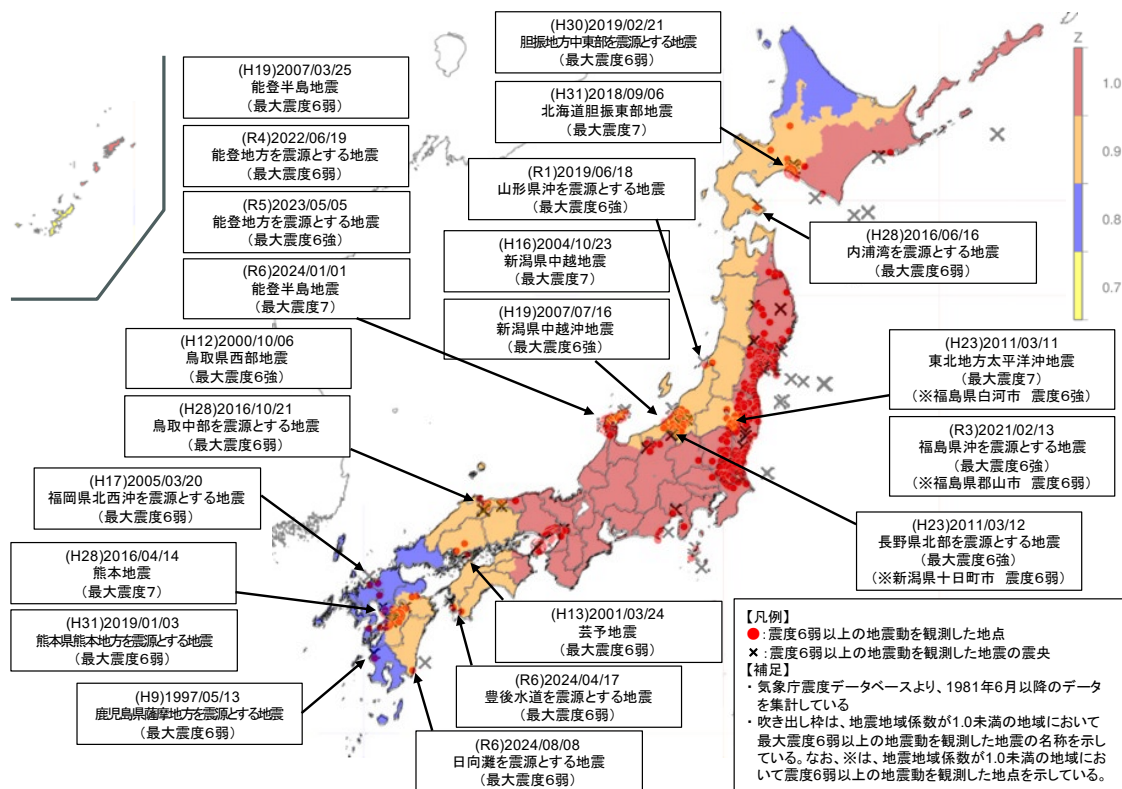
- 建築物の構造計算を行う場合に設計に用いる地震力を算出するための係数である地震地域係数については、各地域における過去の地震記録に基づき、発生した地震の大きさや頻度等を踏まえて、30 地域ごとに  $0.7\sim 1.0$  の数値を定めている。
- 一方、近年の地震では地震地域係数の低い地域においても、過去に建築物の大規模被害が発生した地震動に匹敵するような大きさの地震動が頻発している（図3参照）。
- 今回地震が発生した能登北部は地震地域係数が  $0.9$  である。今回の地震に加え、2007年及び2023年の地震ではいずれも甚大な被害が生じたが、新耐震基準導入以降に地震地域係数を用いた構造計算を行い建築されたと考えられる建築物について、地震地域係数を要因とする倒壊等の被害は確認35 されていない。

図3 1981年6月以降に震度6弱以上の地震動を観測した地点

- 地震地域係数が  $1.0$  未満の地域において大きな地震動が頻発している状況や、当該地域における地震動による建築物の被害の状況の検証、最低限の基準を定める建築基準法の趣旨等を踏まえながら、地震地域係数を用いた基準のあり方について検討を行う。
