# 令和6年能登半島地震における建築物構造被害と 今後の取組について

# 転倒被害が確認された鉄筋コンクリート造建築物について

# 基礎ぐいを有する建築物の転倒に対する検証・改修指針

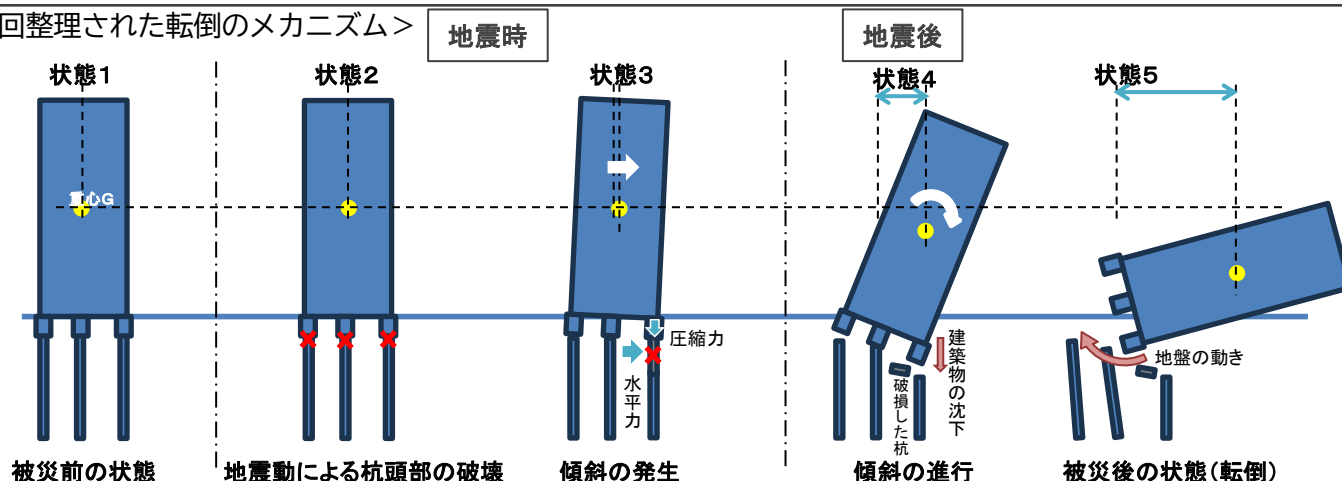
## <今回整理された転倒のメカニズム>

- 中間とりまとめ(令和6年11月1日公表)において、転倒被害の要因として基礎ぐいの損傷が推定されるとされた。このため、地盤中の基礎ぐい等に衝撃を与えないように、上部構造を丁寧に解体するとともに、地盤を掘削して地盤中に埋まっている基礎ぐいの損傷状況等について調査を行った。
- 調査結果を踏まえた解析や分析から、次の全ての状態が生じ、これらが複合的に関連した結果、転倒被害が生じたものと現時点では整理された。
  - ・ 基礎ぐいの耐震設計が確立されていない時期に建築されたものであり、変形性能の小さい基礎ぐいであったことから、杭頭が地震動により破壊※された。(下図の状態2)
  - ※過去の地震でも基礎ぐいの杭頭の破壊被害は生じていたが、建築物が転倒した事例はなかった
  - ・ 当該建築物の立面形状が細長く、また、柱の配置が偏っていたことなどから建物の重量が特定の柱に偏り、一部の基礎ぐいに負担が集中した結果、地震動により片側への傾斜が発生した。(下図の状態3)
  - ・ 杭の破壊後に建物下面を支えることになる表層地盤が軟弱であったため、建築物の沈下に伴い傾斜が更に進行し、転倒状態に至った。(下図の状態4, 5)

- 現行基準導入以降(平成13年以降)に建築された建築物については、基礎ぐい及び接合部に一定の強度や変形性能が確保されることから、転倒を抑止することが期待できる。
- 現行基準導入以前(平成13年以前)に建築された建築物のうち、今回と同様の条件に該当するなど転倒の可能性のある建築物について、その安全性の確保に向けた取り組みを実施する。

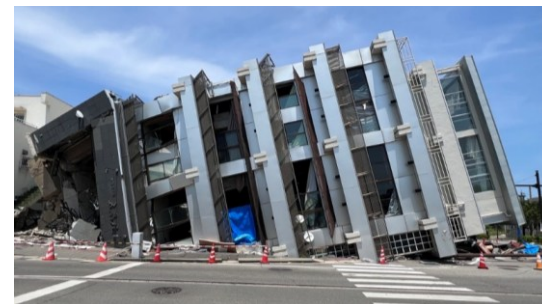
## <建築物概要>

建築年：1972年(建築確認)、1975年(竣工)  
階数：7階  
構造：鉄筋コンクリート造等、杭基礎
