# 令和8年熊本地震 道路構造物の被災に対する専門調査結果(中間報告)

道路局 国道・技術課 技術企画G  
国土技術政策総合研究所 道路構造物研究部  
土木研究所  
橋梁構造研究G(橋梁)  
地質・地盤研究G(土工)  
道路技術研究G(トンネル)

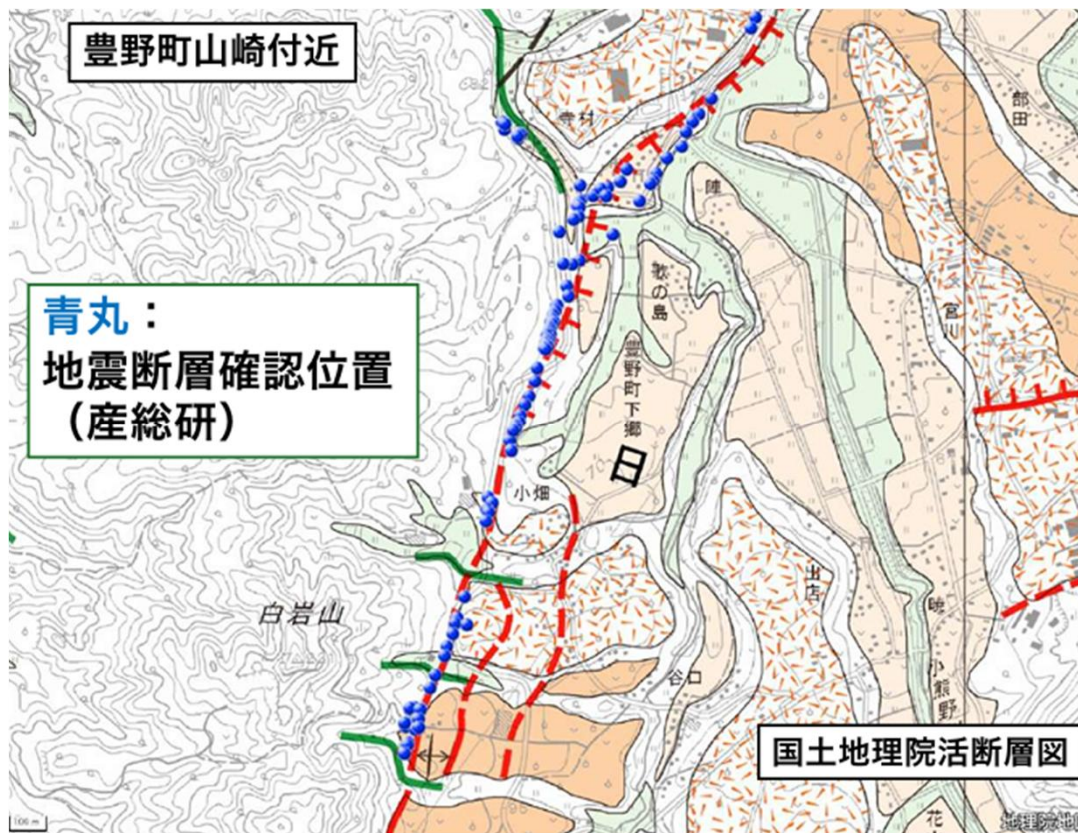
豊野町山崎付近では既存活断層トレースのほぼ直上に  
地表地震断層出現

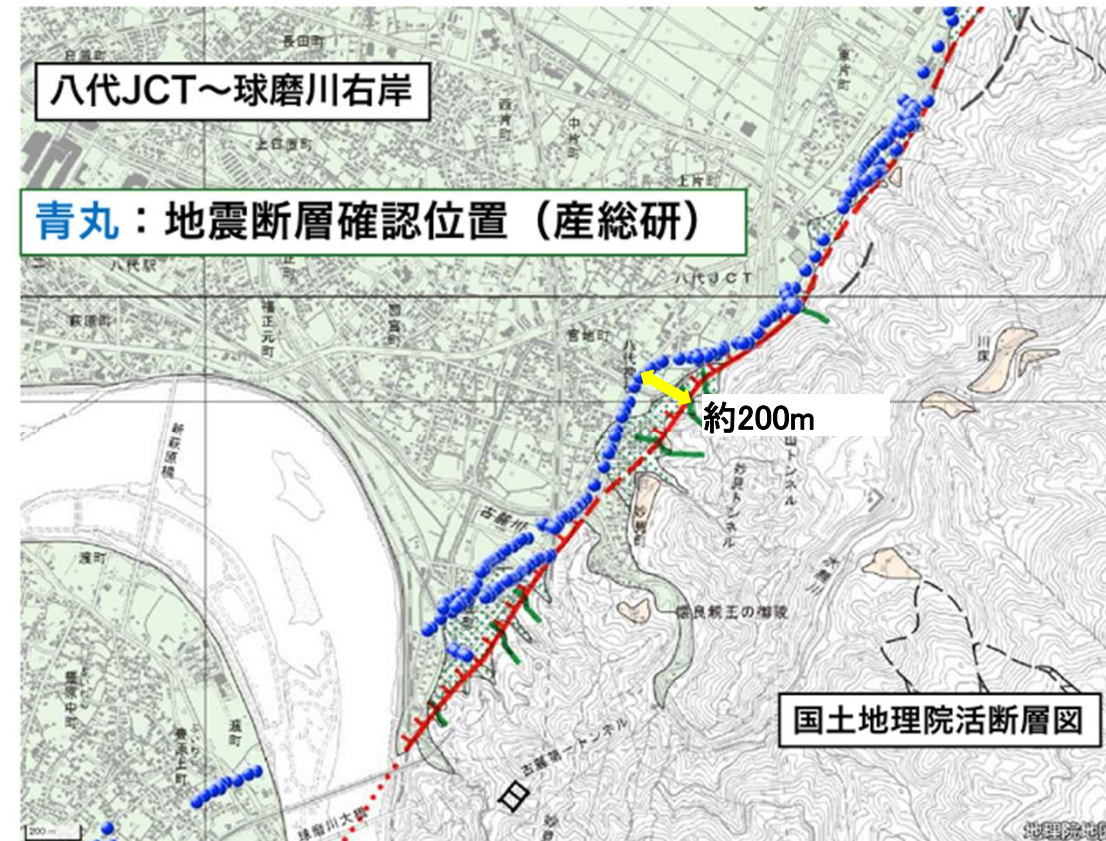
八代JCT周辺では既存活断層トレースよりも平野側に  
地表地震断層出現

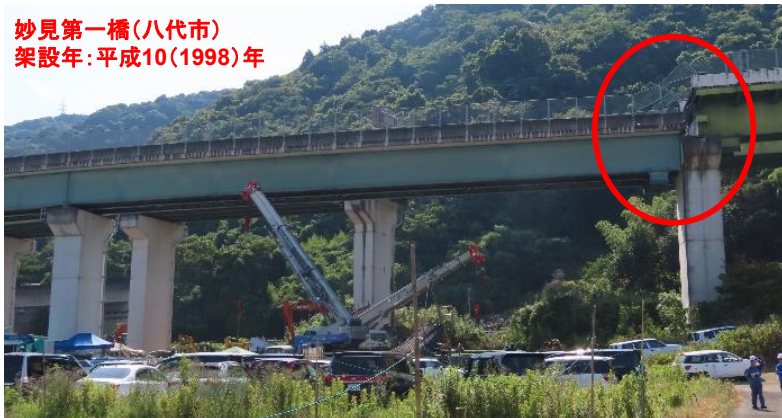
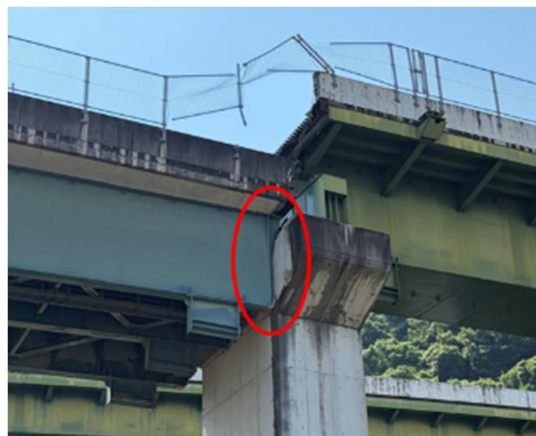
妙見第一橋(八代市)  
架設年:平成10(1998)年

○ 上部構造が下部構造天端から逸脱したが、張り出し状態になり、落橋には至っていない状態

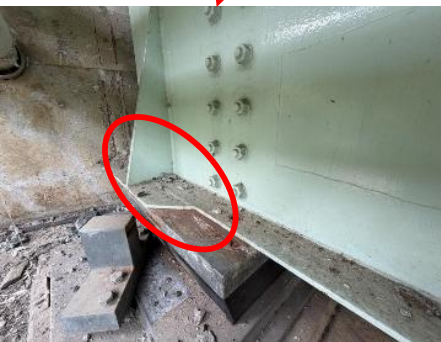
ゴム支承のボルトの破断

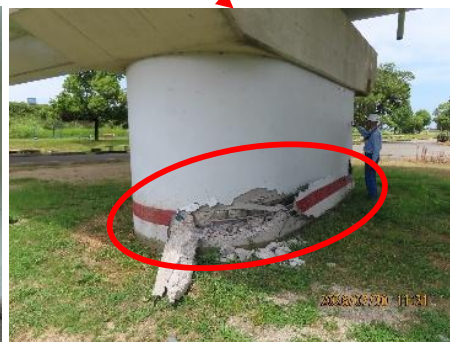
軸方向鉄筋の変形、かぶりコンクリートの損傷など  
曲げ破壊と思われる損傷

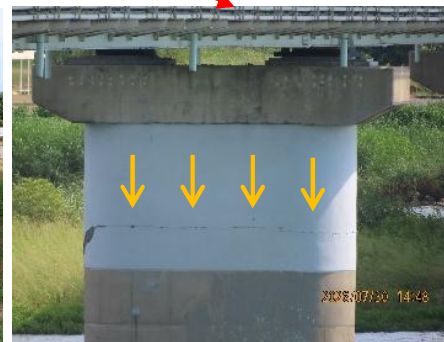
せん断補強を行った部分での  
補強材の剥離と割れ

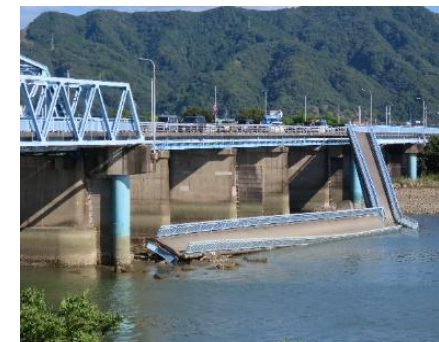
桁(歩道部)の落下

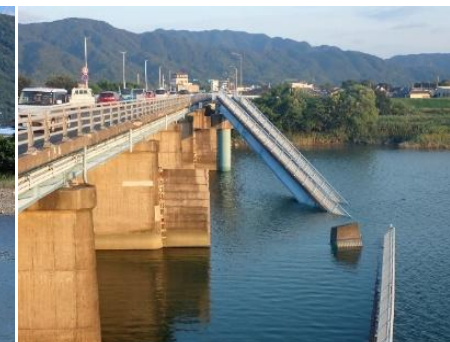
橋脚(歩道部)の倒壊

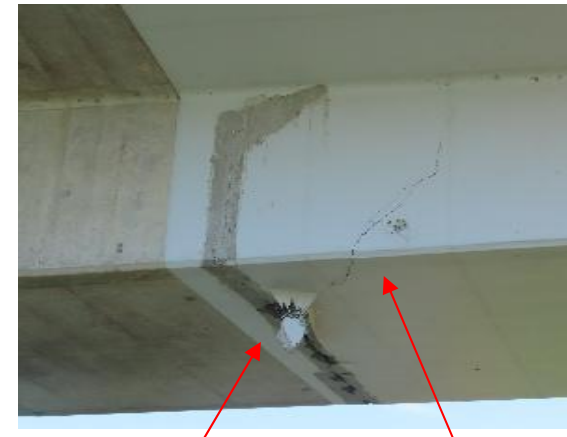
夕葉橋(八代市) 架設年:昭和38(1963)年

前回ひび割れ箇所、損傷進展

新たなひび割れ箇所

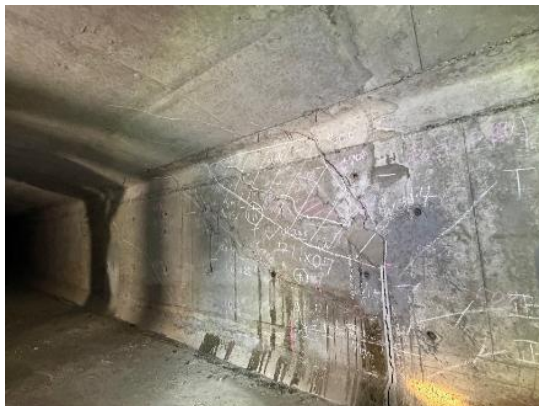
箱桁内面にも下床版から上床版まで全周にひび割れ

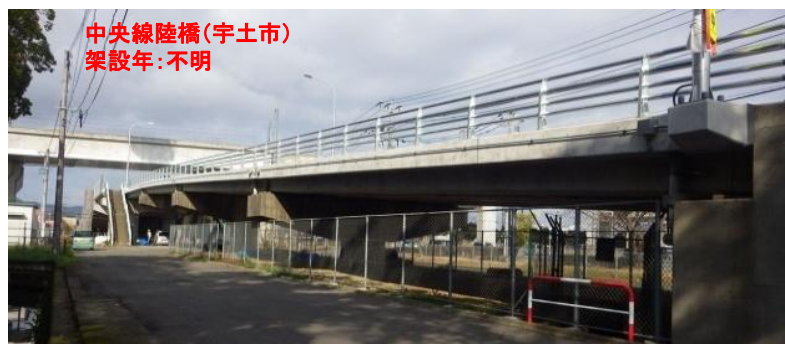
平成28年熊本地震で橋脚が損傷し、今回の地震でも同種の部材で損傷が生じた橋(通行規制には至っていない)

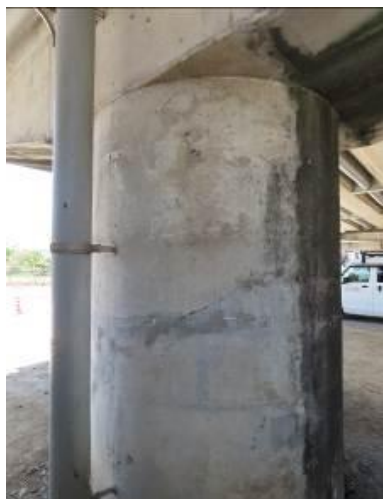
P7橋脚段落し部の  
せん断ひび割れ

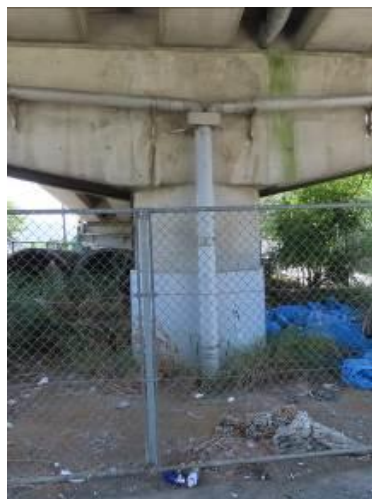
P2橋脚は変状なし  
(前回被災、対策済み)

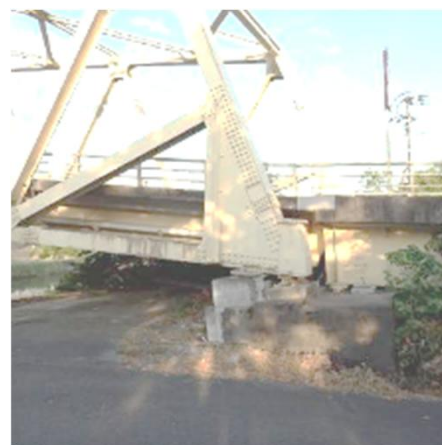
P2橋脚の沈下、傾斜

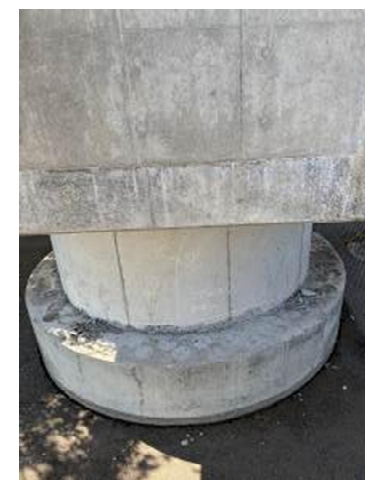
P3橋脚は変状なし  
(前回被災、対策済み)

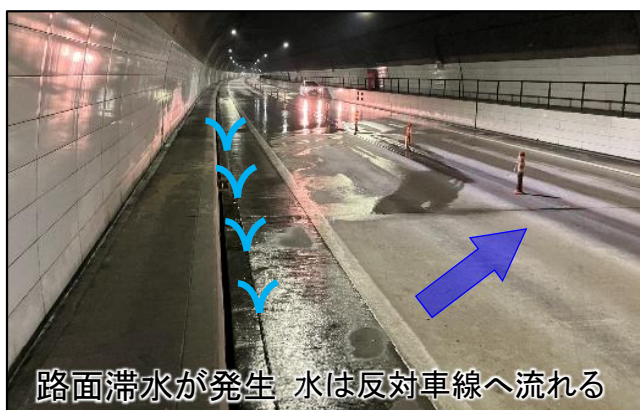
新赤松トンネル(国道3号)

- 覆工崩落などの通行機能を喪失するような著しい被害はなく、特別の注意なくトンネルを使用できると考えられる状態のものが大多数であった。
- 新赤松トンネルは、舗装と路側排水工の目地部からの漏水による路面滞水が発生した。  
原因としては、他に特段の変状が確認されなかったことを踏まえると地震により当該区間の地山からの湧水量が増加した可能性が挙げられる。(調査後に水抜きボーリングにより路面滞水は解消。)

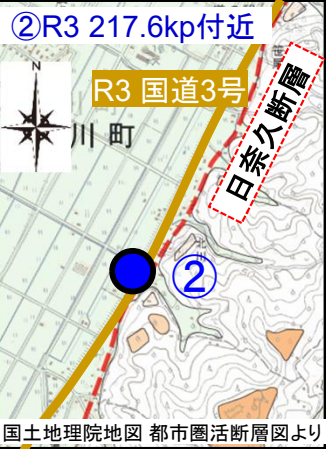
②-1

側線のずれ

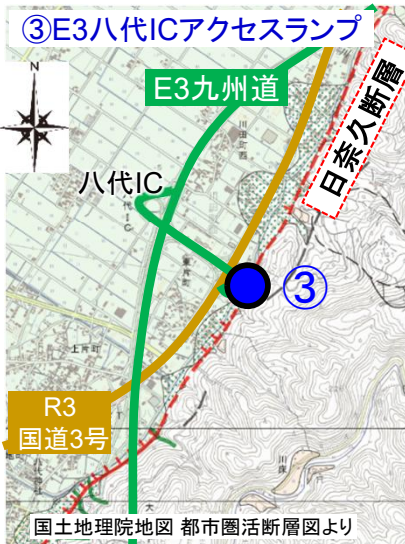
③-1

ひび割れ発生箇所(補修済)

路面横断方向にひび割れ。  
(本線舗装は補修済み)
