改善箇所説明図

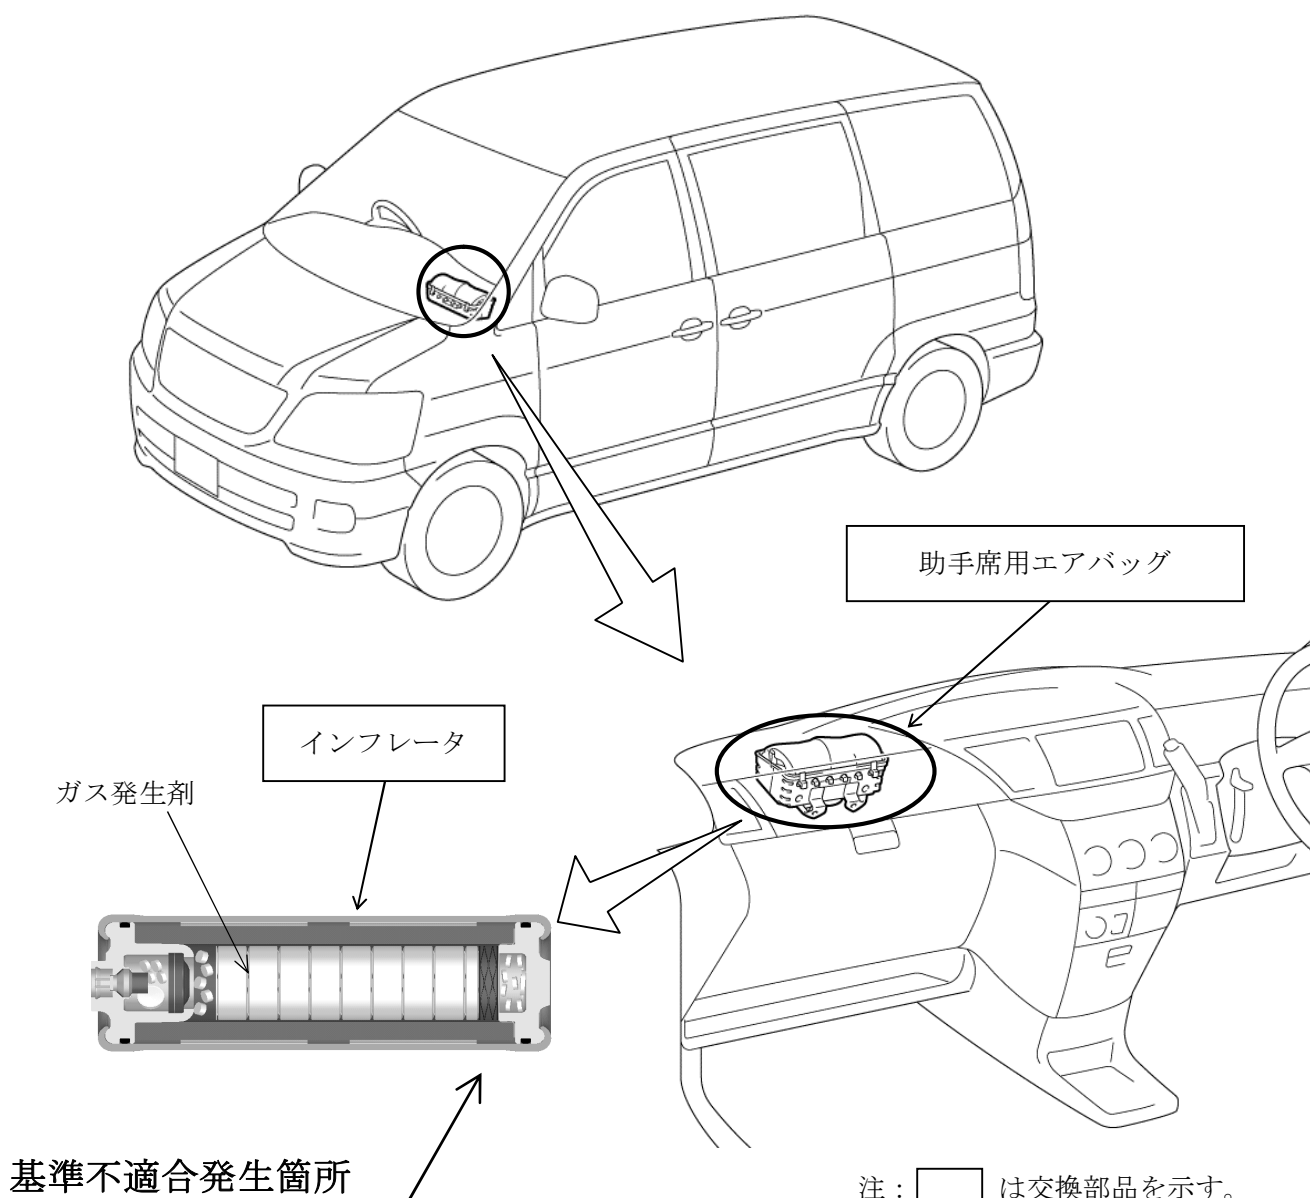
助手席用エアバッグのインフレーター（膨張装置）において、ガス発生剤の吸湿防止が不適切なため、温度および湿度変化の繰り返しによりガス発生剤が劣化することがある。このため、エアバッグ展開時にインフレーター容器が破損するおそれがある。

全車両、予防的措置としてエアバッグインフレーターまたはエアバッグアセンブリを代替品と交換する。

識別：改善済車両には車台番号打刻のハイフン上部に黄色ペイントを塗布する。
