改善箇所説明図

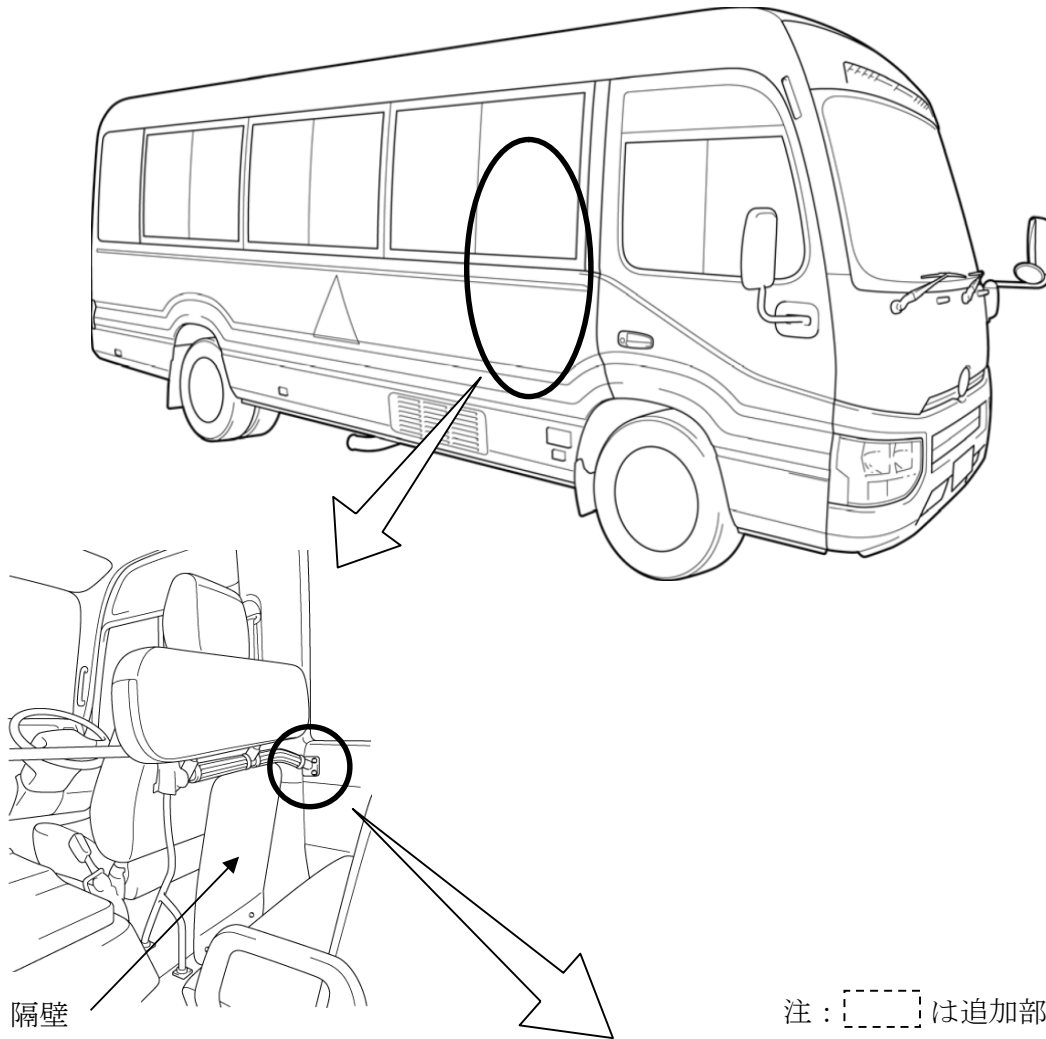
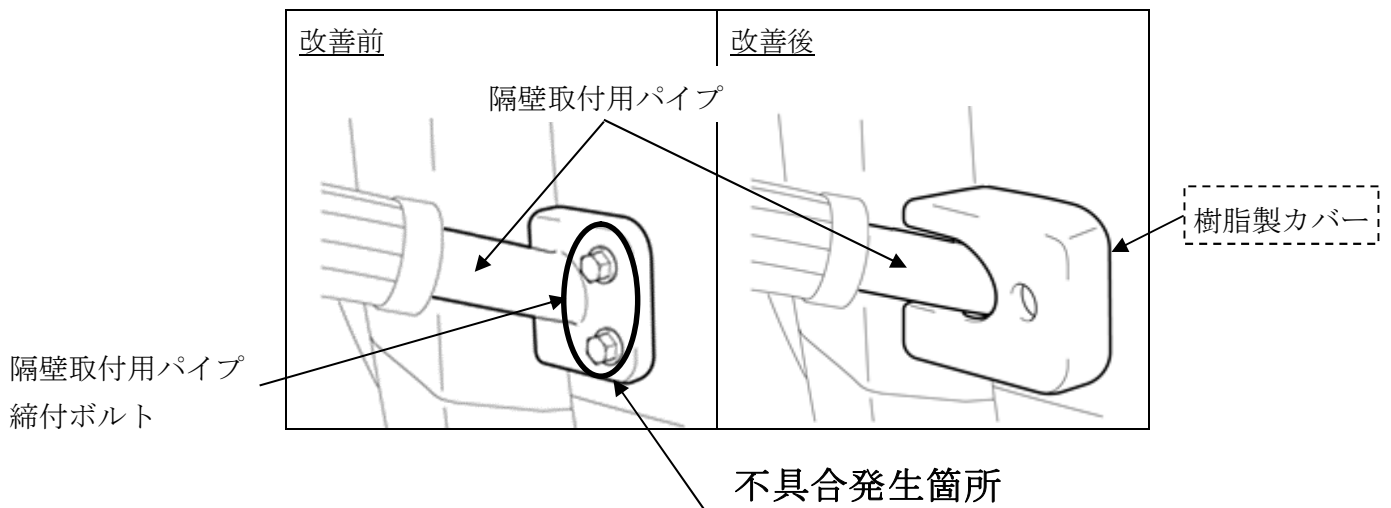
〔 幼児専用車において、運転席と後部座席との間にある隔壁取付用パイプ締付ボルトの位置が不適切なため、急な制動時等に幼児が当該ボルトに接触して負傷するおそれがある。 〕

注：[] は追加部品を示す。

全車両、隔壁取付用パイプ締付ボルト部に樹脂製カバーを追加する。

識別：改善済車両には、車台番号打刻位置の左側に黄色ペイントを塗布する。
