改善箇所説明図

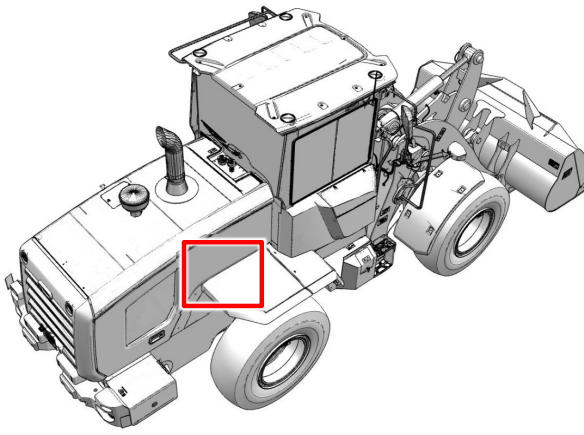
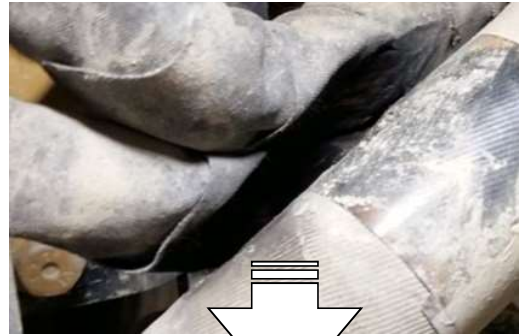
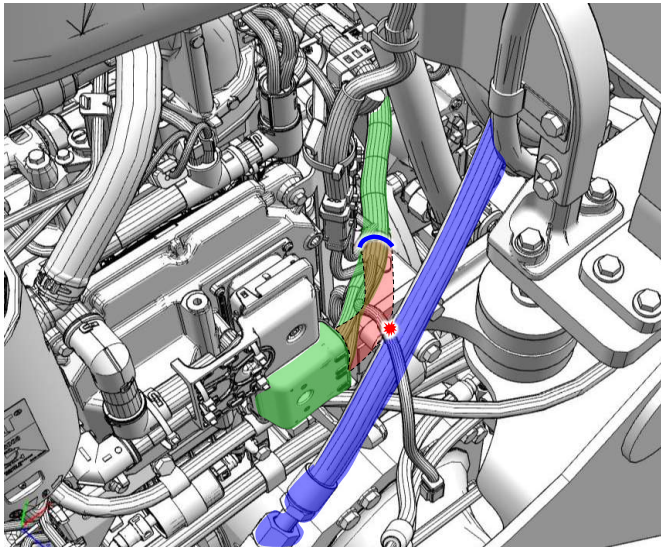
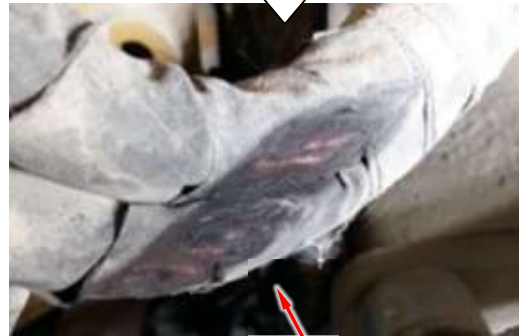
基準不適合箇所

近傍の油圧ホースとの空隙が確保できておらず配線とホースが干渉し配線の被覆が摩滅して電線同士が短絡することがある。
ホースは耐摩耗性に優れた素材を使用しており、干渉時には配線被覆のみが損傷し被覆が摩耗した電線同士が短絡する

シヨベル・ローダのエンジンコントローラ配線において、配索指示が不適切なため、当該配線と油圧ホースが干渉するものがある。そのため、配線被覆が摩滅、短絡し、警告灯が点灯して、最悪の場合、エンジンが停止するおそれがある。

全車両、当該配線と油圧ホースの空隙を点検し、空隙が不十分な場合は、油圧ホースの取り回しを変更して空隙を確保する。また、配線に損傷がある場合は、新品に交換する。なお、干渉していながらも被覆が損傷していない場合は、ビニルテープで保護を追加する。
