改善箇所説明図①

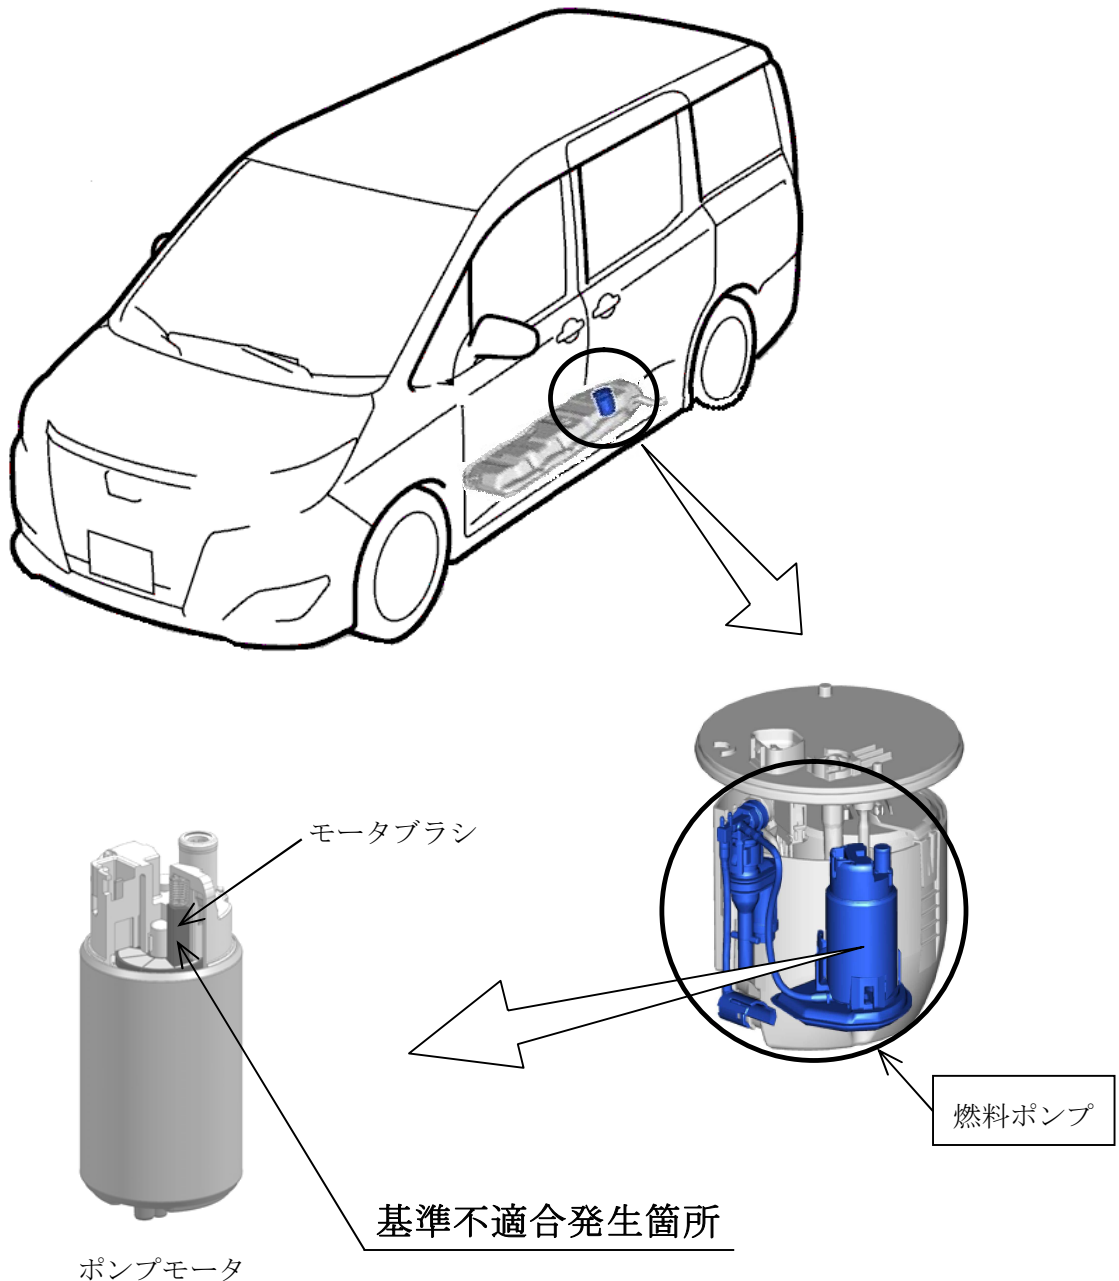
ハイブリッド車の燃料ポンプにおいて、当該ポンプへかかる電圧が高く、かつモータブラシの組付けが不適切なため、ブラシが傾いて過大なスパークが発生し異常摩耗することがある。そのため、燃料ポンプが作動不良となりエンストするおそれがある。

全車両、燃料ポンプを対策品に交換する。

識別：改善済車両には車台番号打刻の右側に黄色ペイントを塗布する。
