## 改善箇所説明図②

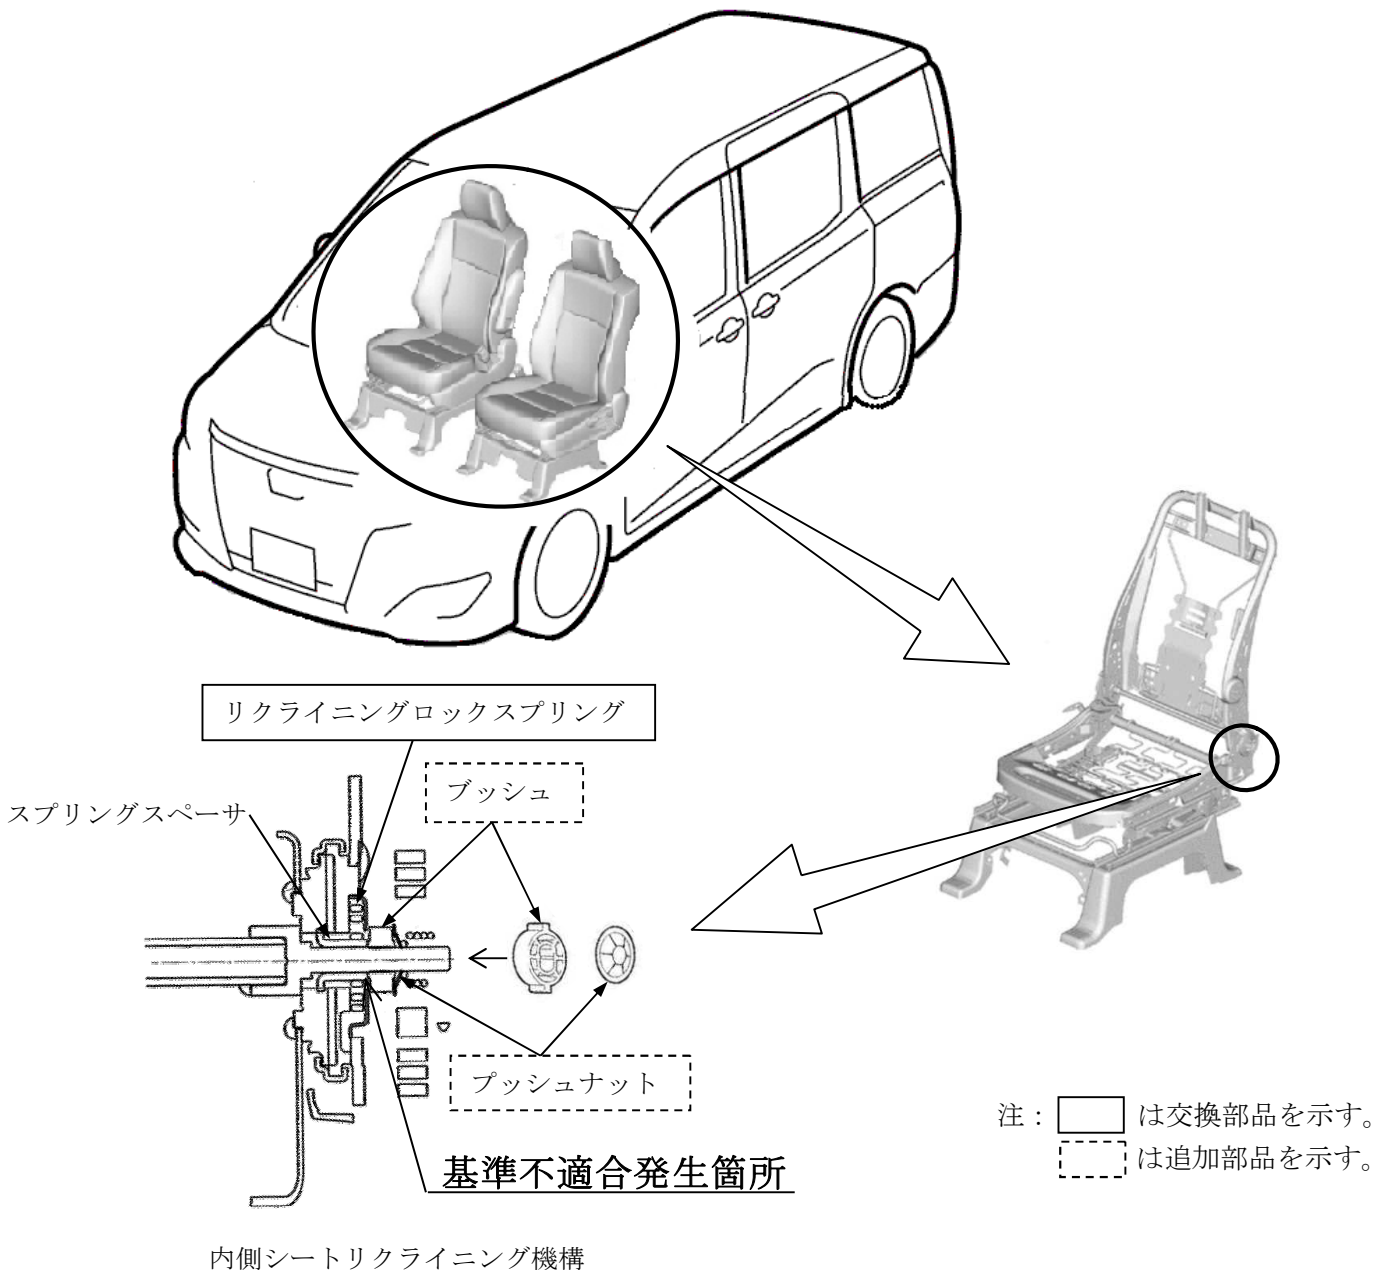
運転者席および助手席のシートリクライニング機構において、リクライニングロック用のスプリングを取付けるスプリングスペーサ成形時の端部形状が不適切なため、リクライニング操作の繰返しにより当該スプリングがスプリングスペーサから外れるものがある。そのため、シートバックを保持できなくなり、最悪の場合、リクライニングレバーが戻らないことに気づかず走行すると、意図せずシートバックが倒れるおそれがある。

全車両、運転者席および助手席の内側シートリクライニング機構部にリクライニングロックスプリング外れ防止のためのブッシュを追加する。なお、既に外れている場合、当該スプリングを新品に交換する。
