改善箇所説明図

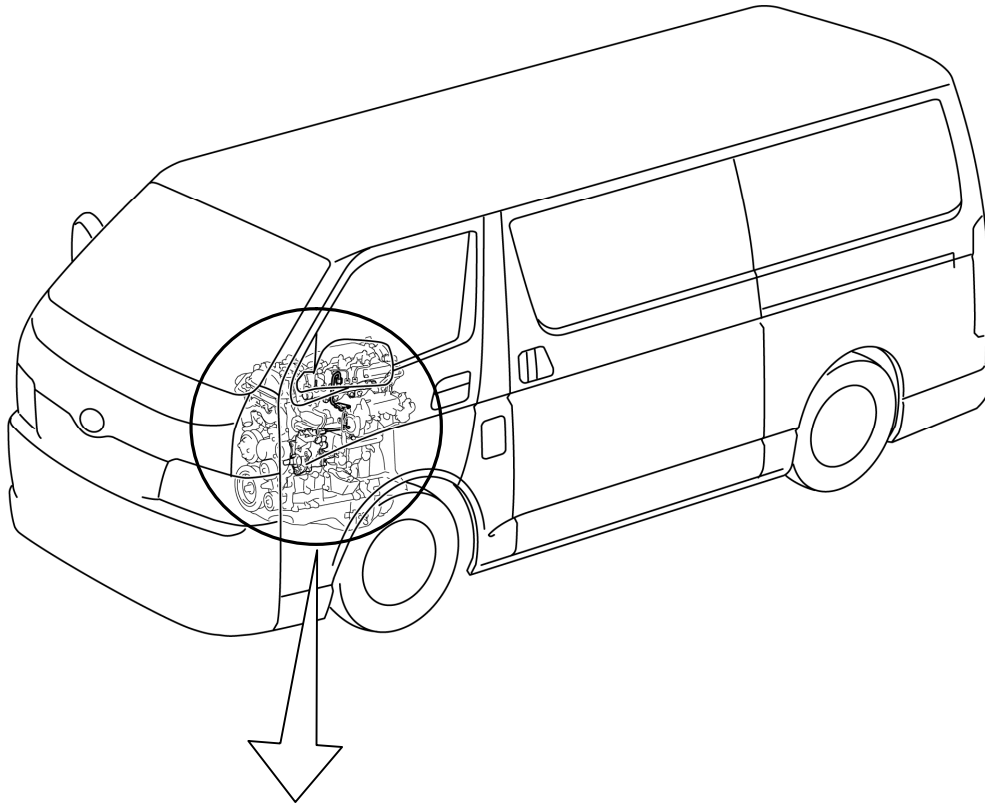
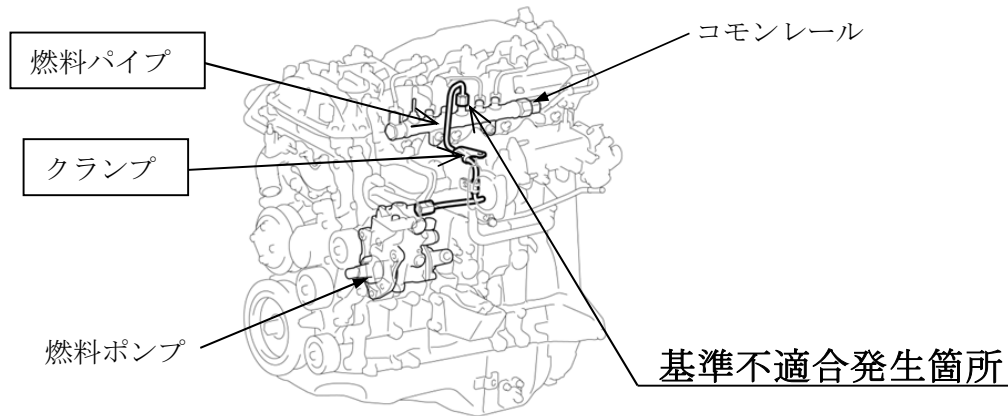
注： は交換部品を示す。

ディーゼル車の燃料噴射装置において、燃料ポンプとコモンレール間を接続する燃料パイプの締付トルク指示が不適切なため、当該パイプの組付ばらつきにより、エンジンの振動等で当該締結部が緩むことがある。そのため、燃料漏れが生じてエンストするおそれがある。

全車両、燃料パイプおよびクランプを対策品に交換する。

識別：改善済車両には車台番号打刻の左下部に黄色ペイントを塗布する。
