改善箇所説明図

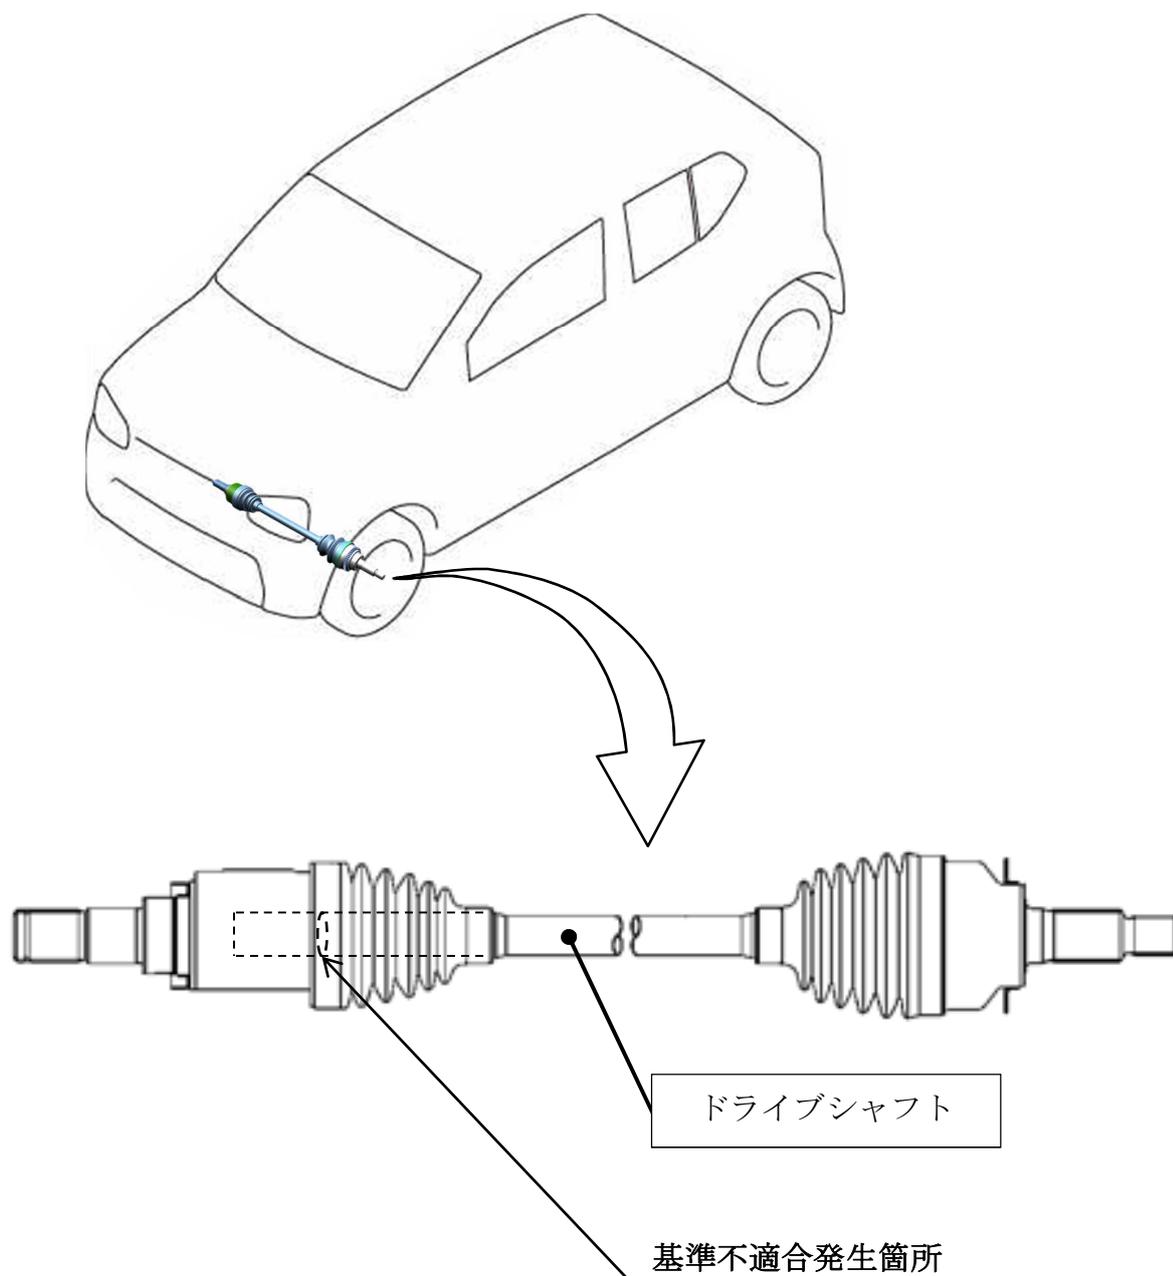
左前ドライブシャフトにおいて、焼き入れ処理が不適切なため、強度が不足しているものがある。そのため、使用を続けると当該シャフトが折損し、走行できなくなるおそれがある。

全車両、左前ドライブシャフトを良品に交換する。

識別：ID プレートにピンク色のシールを貼付する。
