改善箇所説明図

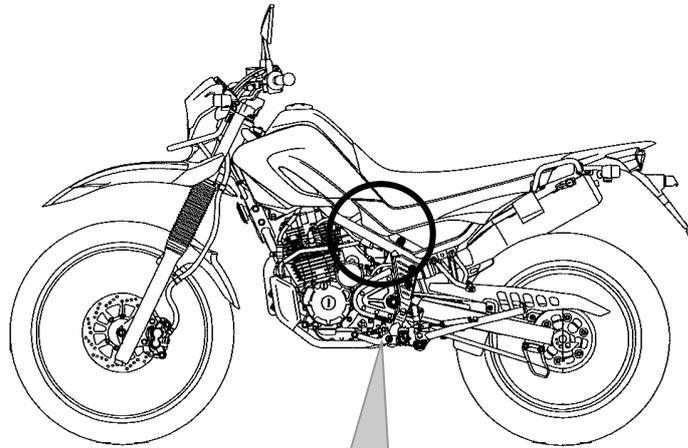
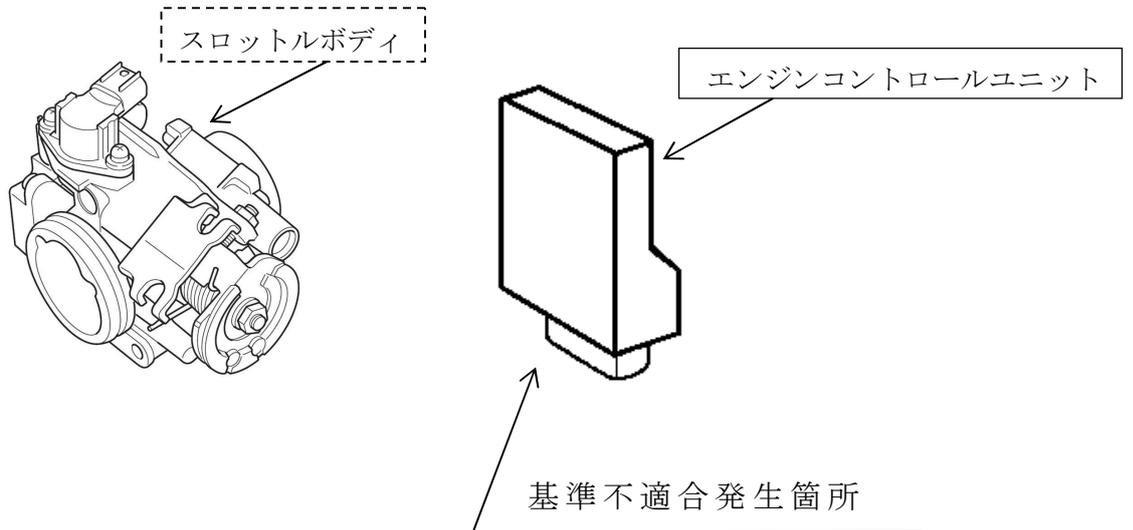
エンジンコントロールユニットのプログラムが不適切なため、アイドリング状態からスロットルをわずかに開けると、燃焼室内に吸入される混合気が薄くなることもある。そのため、最悪の場合、混合気が異常燃焼し、エンストするおそれがある。

改善の内容：全車両、エンジンコントロールユニットのプログラムを対策プログラムに書き換える。また、一部の車両においてはスロットルボディを対策品に交換する。

識別：車両左側のエンジンマウントボルト付近に白ペイントを塗布する。
