改善箇所説明図

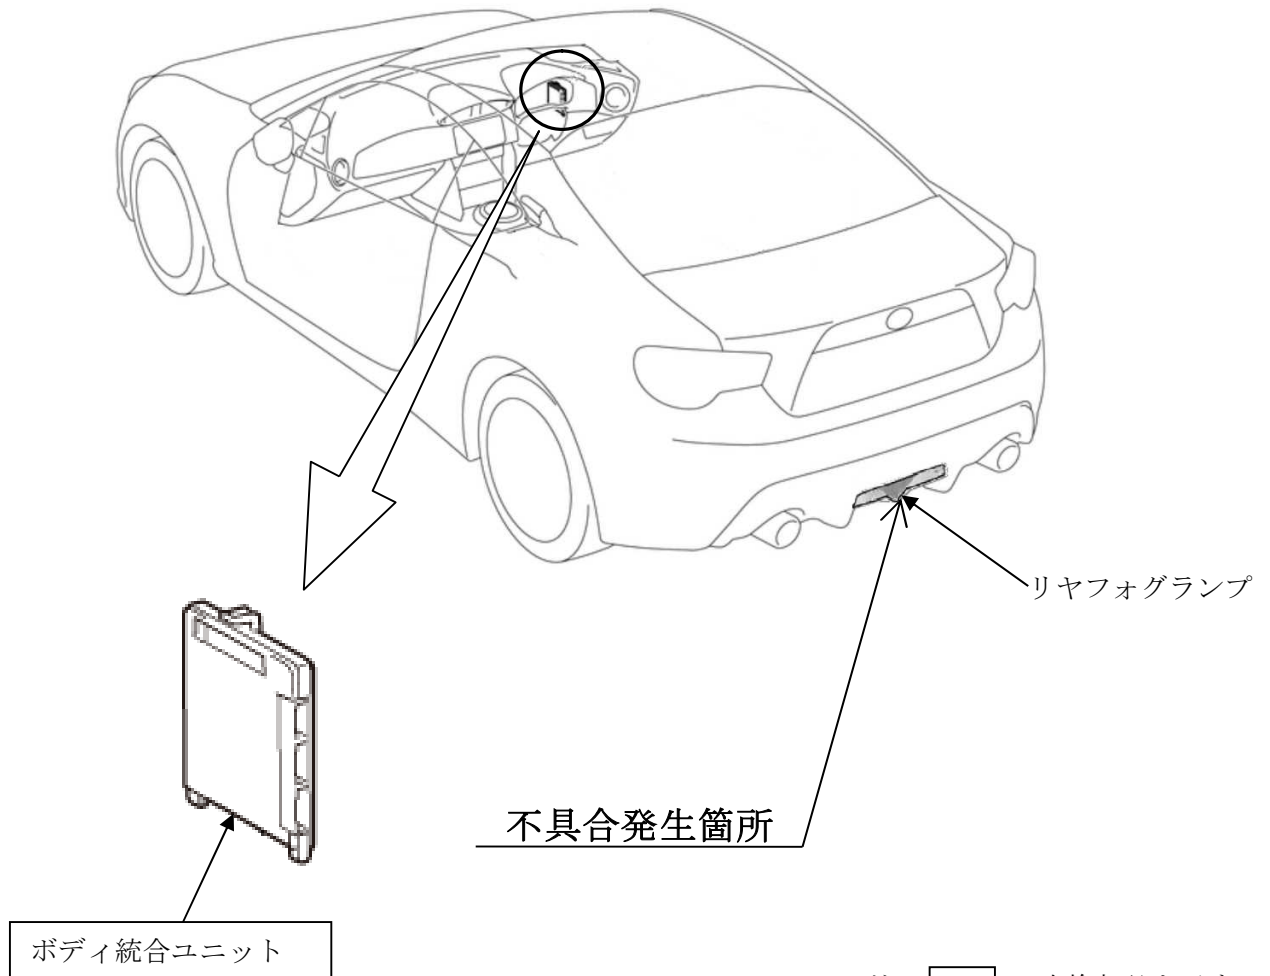
後付け用品として設定したリヤフォグランプにおいて、当該ランプの回路設定が不適切なため、車両側の回路と整合しない。そのため、リヤフォグランプを点灯した状態でヘッドランプを消灯し、ポジションランプのみ点灯にした場合、リヤフォグランプスイッチ操作を受け付けずリヤフォグランプを消灯することができない。

対象のリヤフォグランプが後付け装着されている車両について、ボディ統合ユニット（車両側の回路）を改善品に交換する。

インストルメントパネルジャンクションブロック 取付けボルト頭に黄色ペイントを塗布する。
