改善箇所説明図

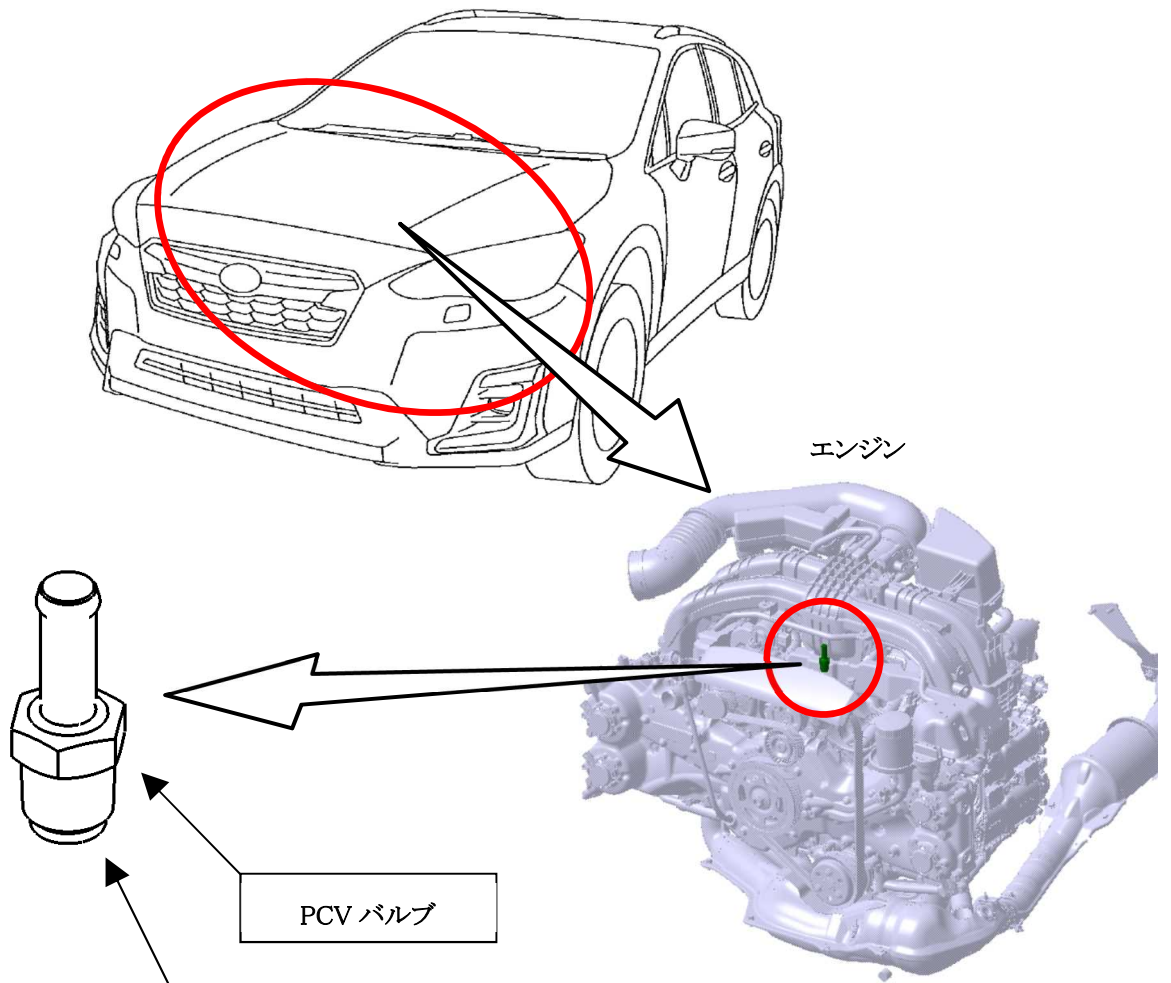
ブローバイガス還元装置において、PCVバルブの材質特性に対する曲げ加工設定値が不適切なため、クランクケース接続部の耐久性が不足しているものがある。そのため、当該接続部の破損により燃焼室にエンジンオイルが浸入し燃焼、マフラーから多量の白煙が発生して、最悪の場合、走行中にエンジンが停止するおそれがある。

全車両、PCVバルブを対策品に交換する。
