改善箇所説明図

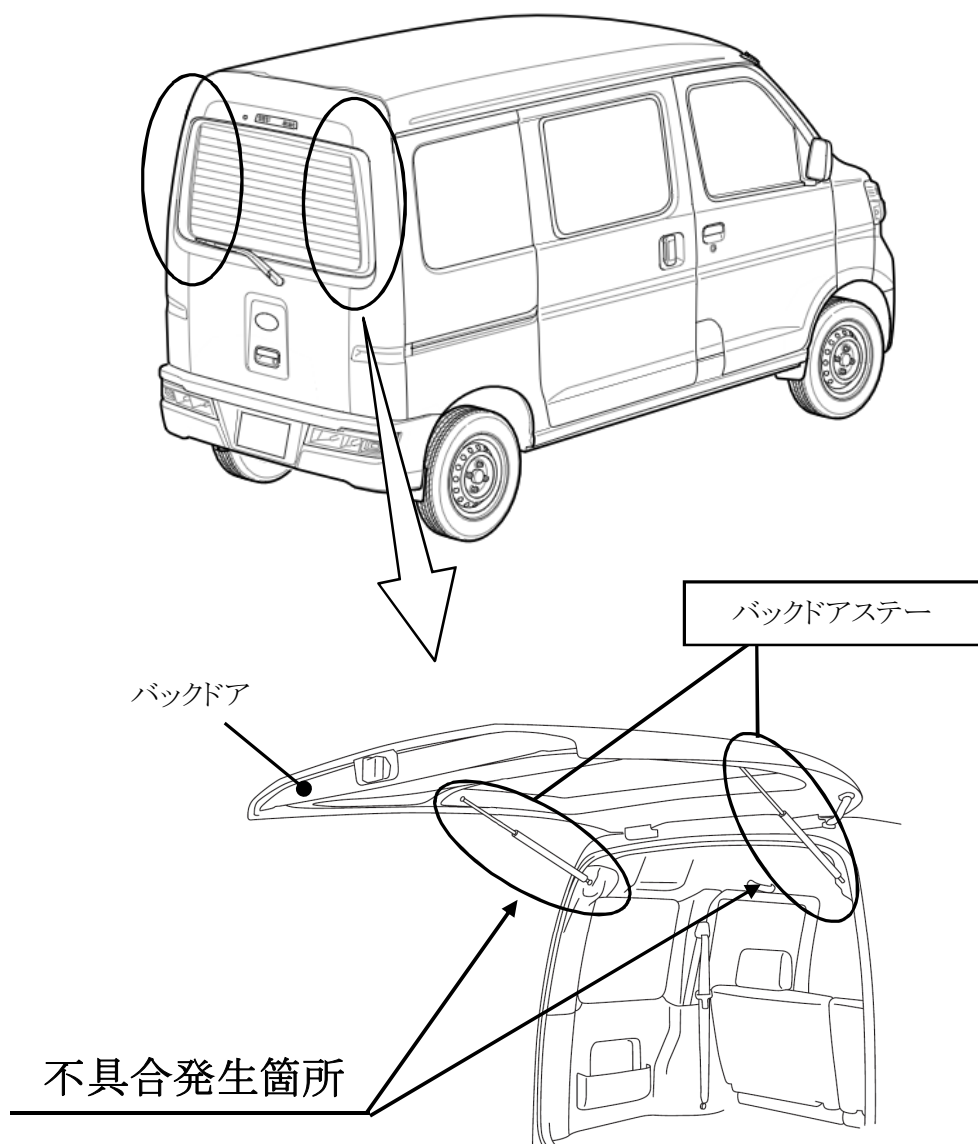
注: は交換部品を示す。

バックドア用ガス封入式ステーにおいて、メッキ工程での温度管理が不適切なため、メッキ生成時の内部応力によりステー表面に微小亀裂が発生するものがある。そのため、封入されたガスが漏れ、最悪の場合、バックドアを保持できなくなるおそれがある。

全車両、バックドアステーを良品と交換する。

運転者席側シート下後方の車台番号打刻1桁目の下側に黄色ペイントを塗布する。
