改善箇所説明図

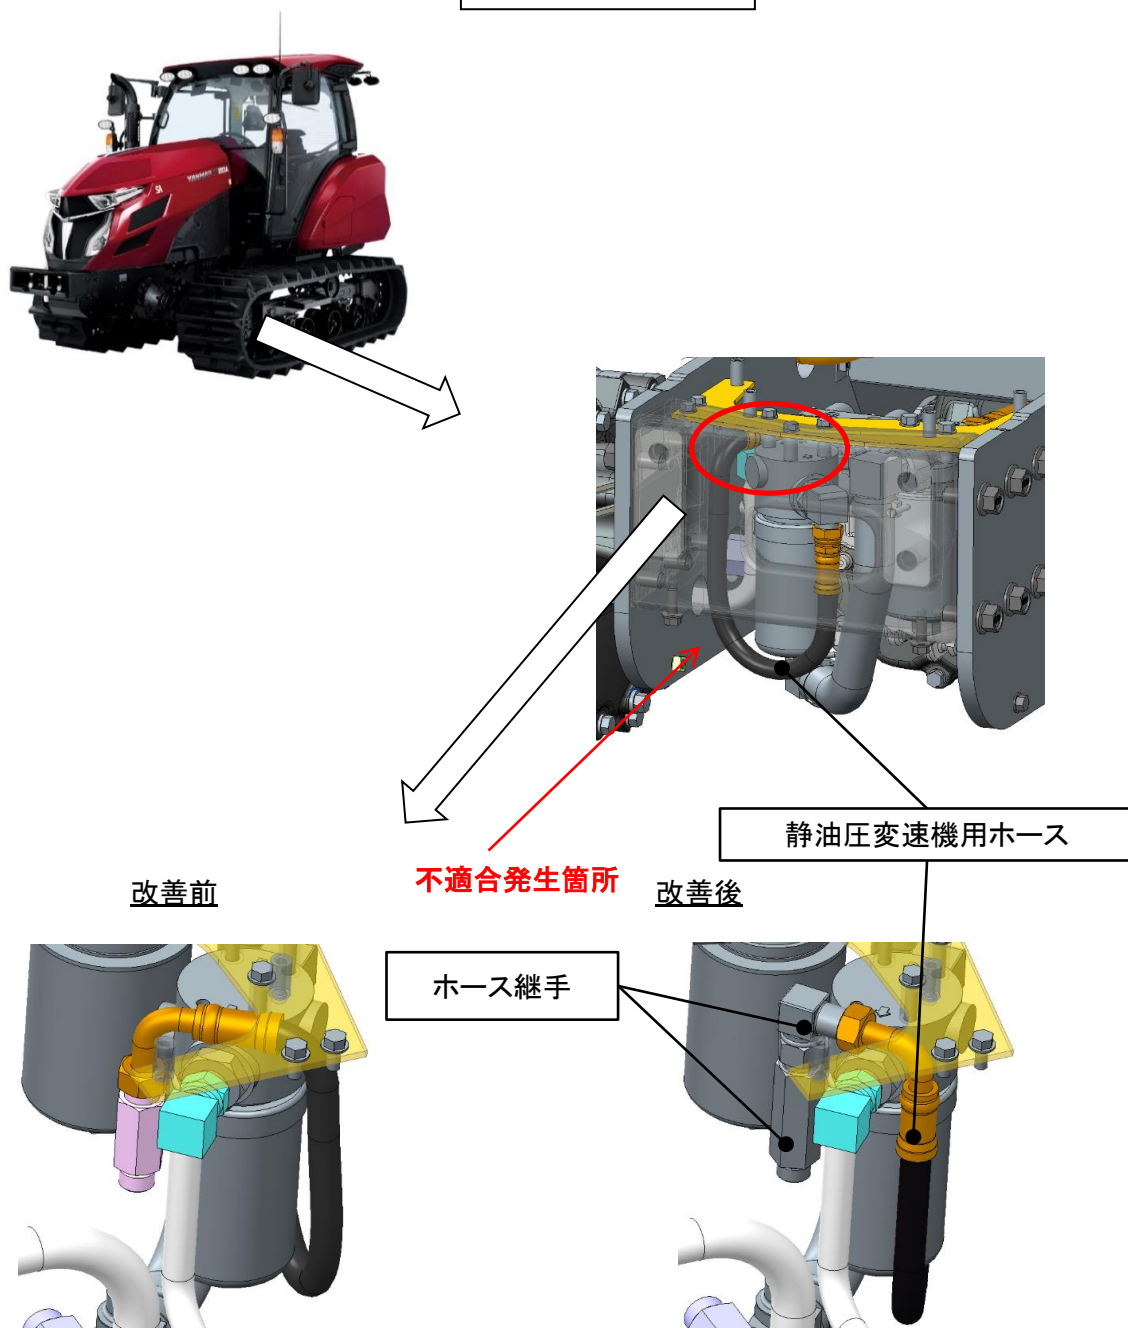
不具合発生箇所

農耕トラクタの静油圧変速機用ホースの形状が不適切なため、ホースとフレームが接触し、走行振動等により当該ホースが摩耗することがある。そのため、そのままの状態で使用を続けると、当該ホースが損傷して作動油が漏れ、最悪の場合、走行不能となるおそれがある。

全車両、静油圧変速機用ホース及びホース継手を対策品に交換する。

交換部品を示す。

ボンネット内のボルトへ白ペンチェックを行う
