改善箇所説明図

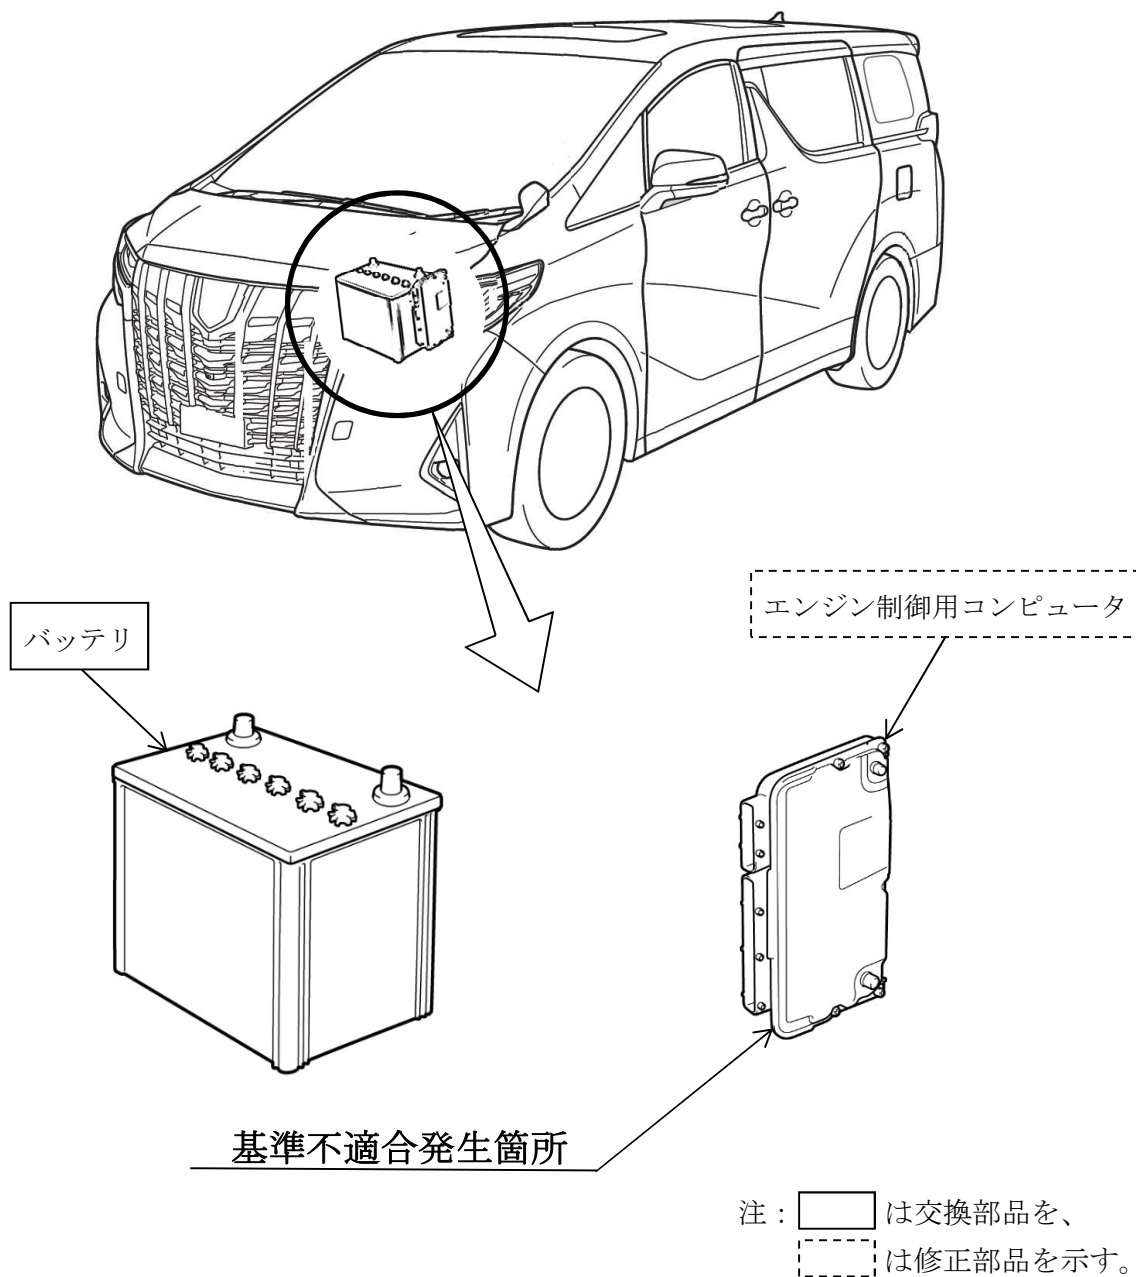
エンジン制御用コンピュータにおいて、充電制御プログラムが不適切なため、長時間のアイドリングを頻繁に繰り返すとバッテリーが異常劣化することがある。そのため、アイドリングストップ後、エンジンが再始動できなくなるおそれがある。

全車両、エンジン制御用コンピュータのプログラムを対策仕様に修正する。また、バッテリー液の状態を点検し、異常がある場合はバッテリーを新品に交換する。

識別：改善済車両には車台番号打刻の左下部に黄色ペイントを塗布する。
