改善箇所説明図

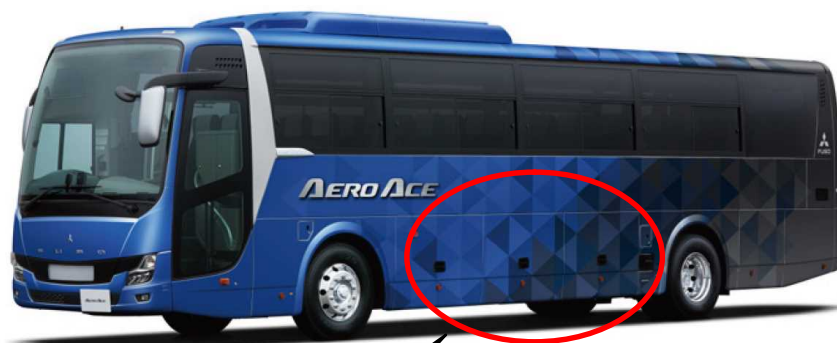
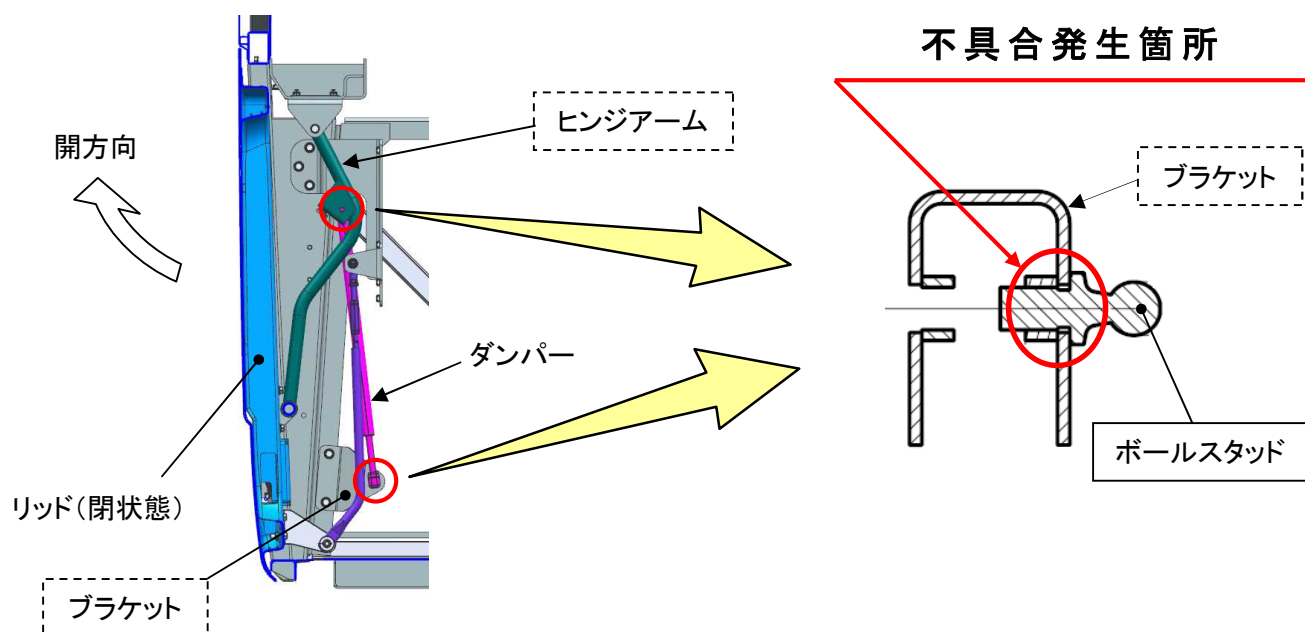
大型観光バスにおいて、トランクおよびエンジンリッド用ダンパーのボールスタッドの締付けトルク指示が不適切なため、当該ボールスタッドが過大なトルクで締付けられたものがある。そのため、リッドの開閉を繰り返すことにより、ボールスタッドが緩んでダンパーが外れ、最悪の場合、当該リッドが全開状態を保持出来ず、落下するおそれがある。

注： はネジ部に緩み防止剤を塗布して最適なトルクで締付ける部品を示す。

は再締付けが出来なかった場合に新品に交換する部品を示す。

全車両、リッド用ダンパーのボールスタッドを外し、ネジ部に緩み防止剤を塗布して適正なトルクで再締付けする。

なお、適正なトルクで再締付けが出来なかった場合は、ボールスタッドを取付ける部品を新品に交換する。
