改善箇所説明図

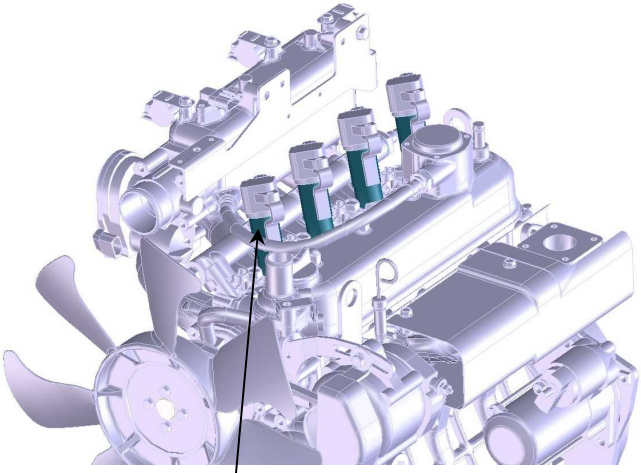
<p data-bbox="247 1765 379 1796">プラグホール</p>

農業用薬剤散布車の原動機上部の防水構造が不適切なため、洗車時の水等がプラグホールに浸入することがある。そのため、スパークプラグが洗車時の水等により急冷され、最悪の場合、当該プラグの絶縁体が割れてスパークミスが生じ、エンジン回転が不安定となるおそれがある。

全車両、防水カバーを取り付ける。また、スパークプラグを点検し、損傷がある場合はスパークプラグを新品に交換する。
