改善箇所説明図

基準不適合発生箇所

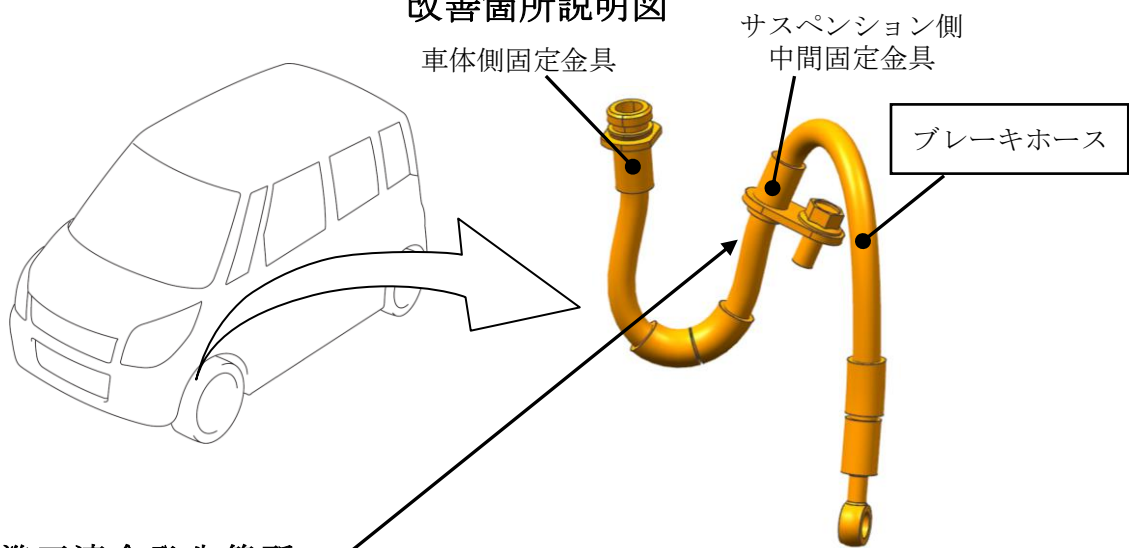
前輪ブレーキにおいて、ブレーキホースの長さが不適切なため、ブレーキホースに引張力が発生し、ホース内部に亀裂が発生することがある。そのため、そのままの状態で使用を続けると、亀裂が広がり、ブレーキ液が漏れて警告灯が点灯し、最悪の場合、制動力が低下するおそれがある。

全車両、ブレーキホース取付けブラケットを追加し、ブレーキホースを対策品と交換する。
