改善箇所説明図

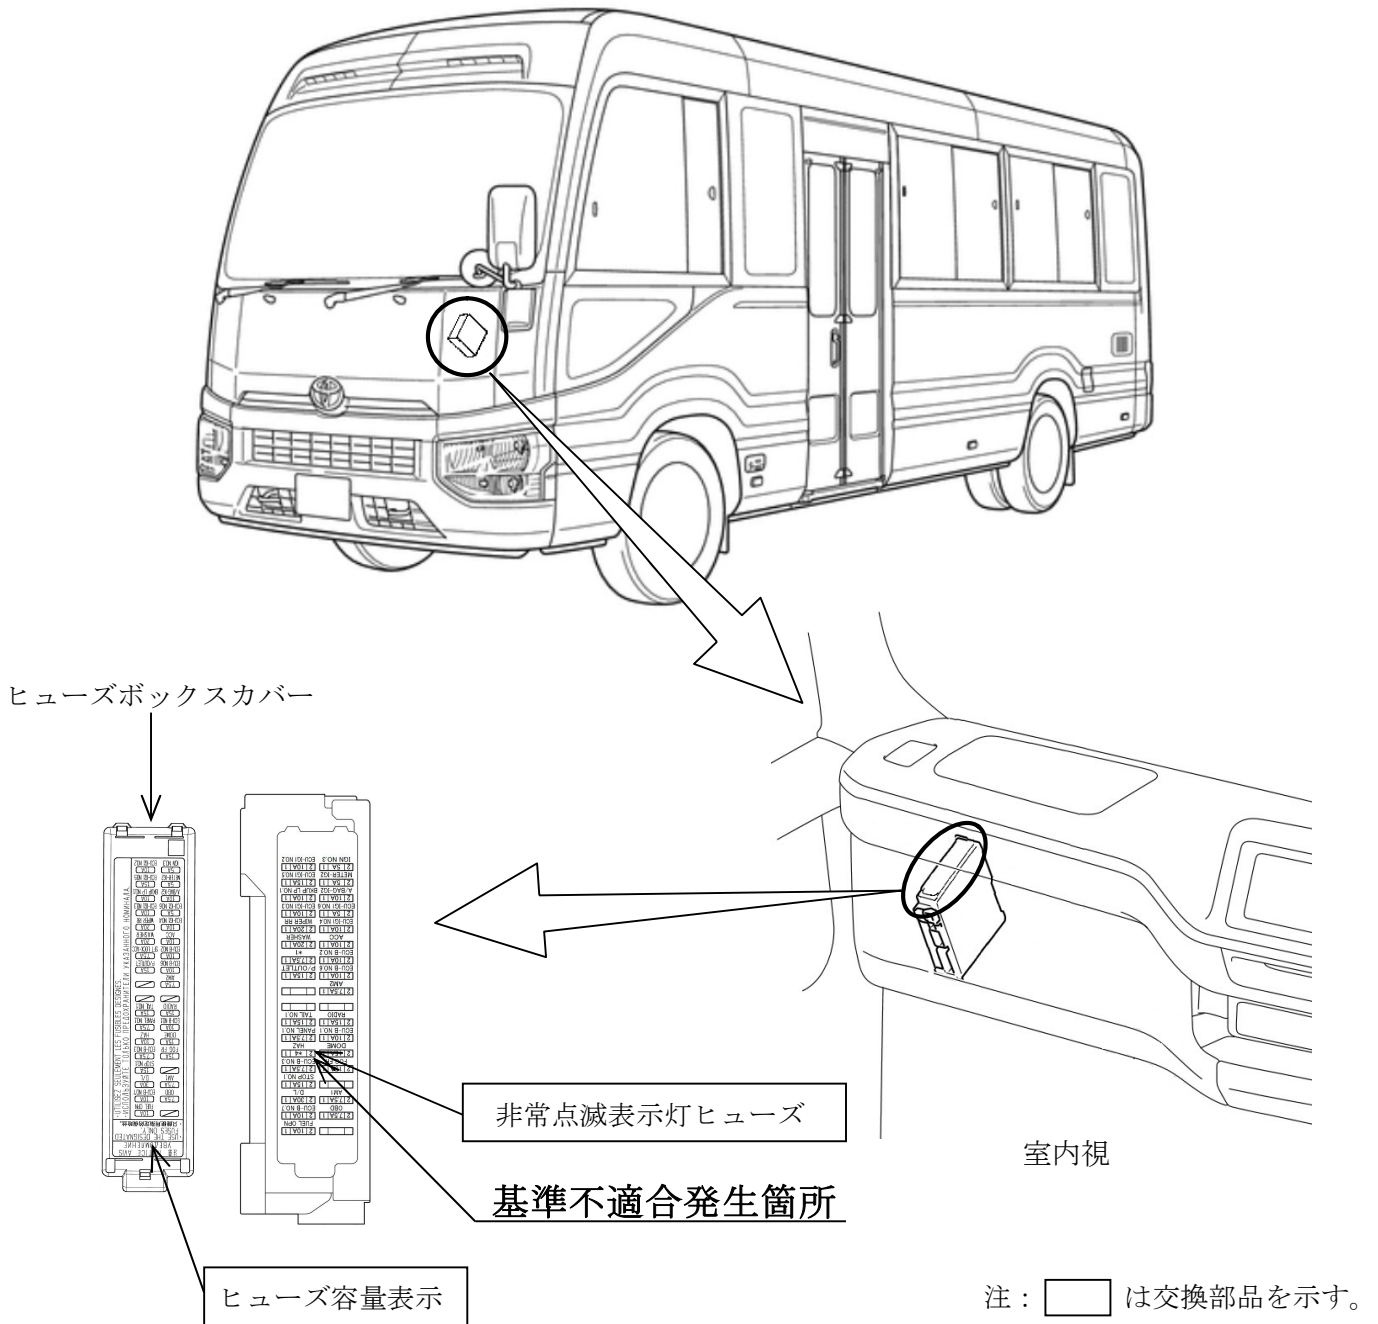
非常点滅表示灯（ハザードランプ）の電気回路において、ヒューズ容量選定が不適切なため、非常点滅表示灯を頻繁に使用した場合、当該ヒューズが作動時の電流で劣化し、断線することがある。そのため、非常点滅表示灯や方向指示器が作動しなくなるおそれがある。

全車両、ヒューズを適切な容量の対策品に交換するとともに、ヒューズボックスカバーのヒューズ容量表示を変更する。

識別：改善済車両には、車台番号打刻の末尾右に黄色ペイントを塗布する。
