改善箇所説明図

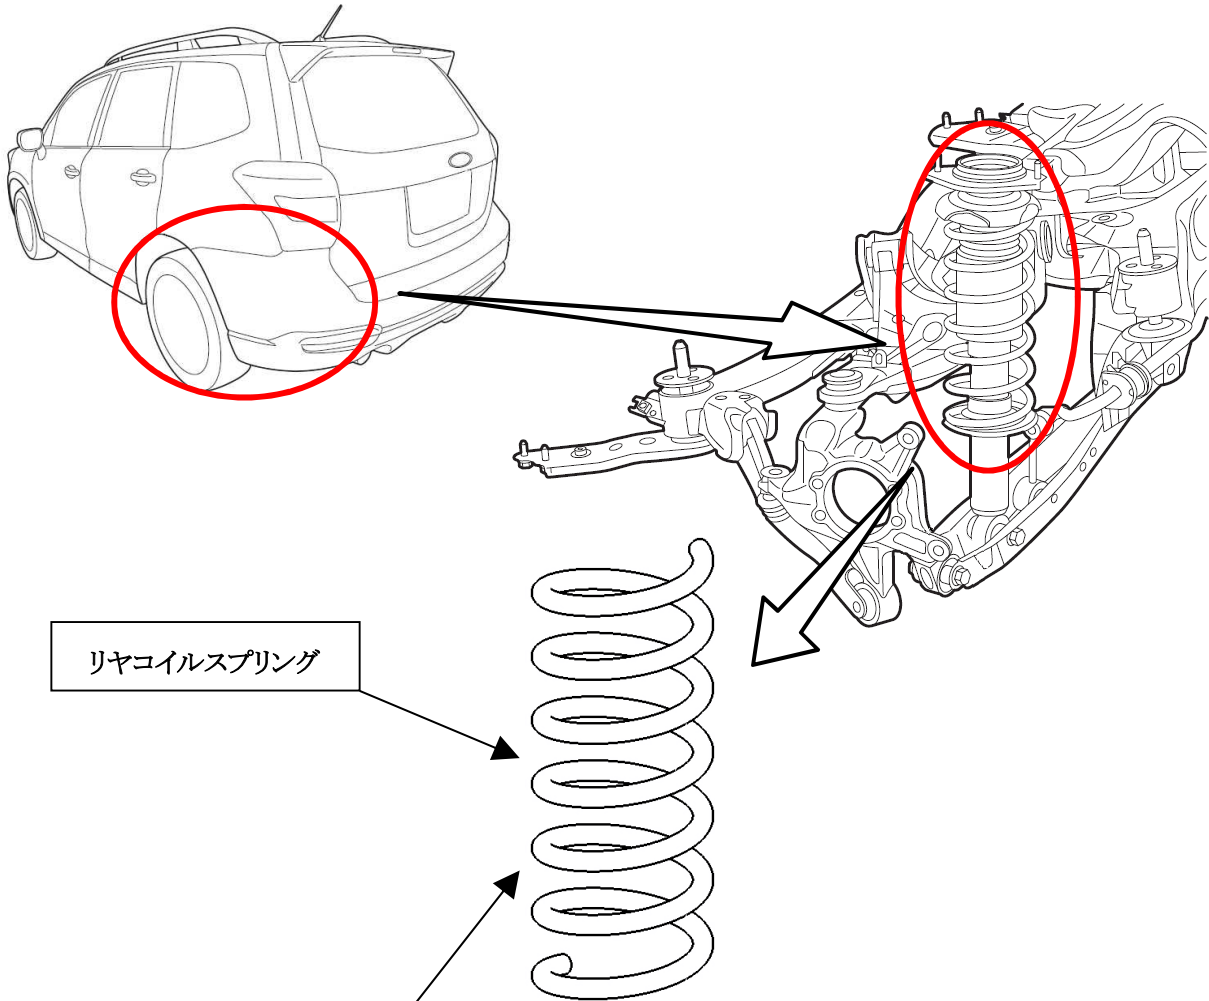
基準不適合発生箇所

リヤサスペンションのコイルスプリングにおいて、鋼材と塗装仕様の組合せが不適切なため、コイルスプリング下部とショックアブソーバーのスプリングシート部に石等が噛みこんで塗膜が損傷すると、コイルスプリングが腐食することがある。そのため、腐食が進行し、最悪の場合、コイルスプリングが折損するおそれがある。

全車両、リヤコイルスプリングを点検し、該当するものはリヤコイルスプリングを対策品に交換する。

打刻車台番号の1桁目の『下』に黄色ペイントを塗布する。
