## 改善箇所説明図

### アシストグリップ取付部のパネル

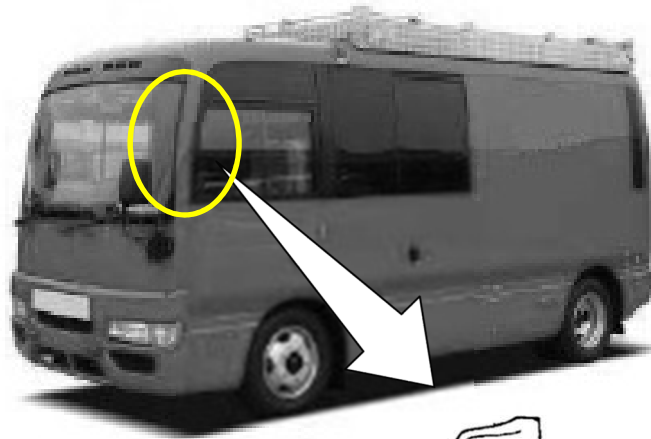
助手席のアシストグリップにおいて、取付部のパネルの強度が不足しているため、繰り返し使用することで、パネルに亀裂が入ることがある。そのため、そのままの状態で使用すると、助手席に乗り込む際にアシストグリップが外れ、最悪の場合、転倒するおそれがある。

全車両、助手席側アシストグリップ取付部に補強板を追加する。

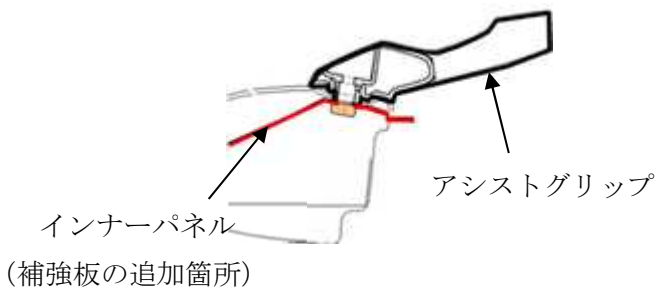
#### 取付部の断面図 (A-A)

### 不具合発生箇所
