改善箇所説明図

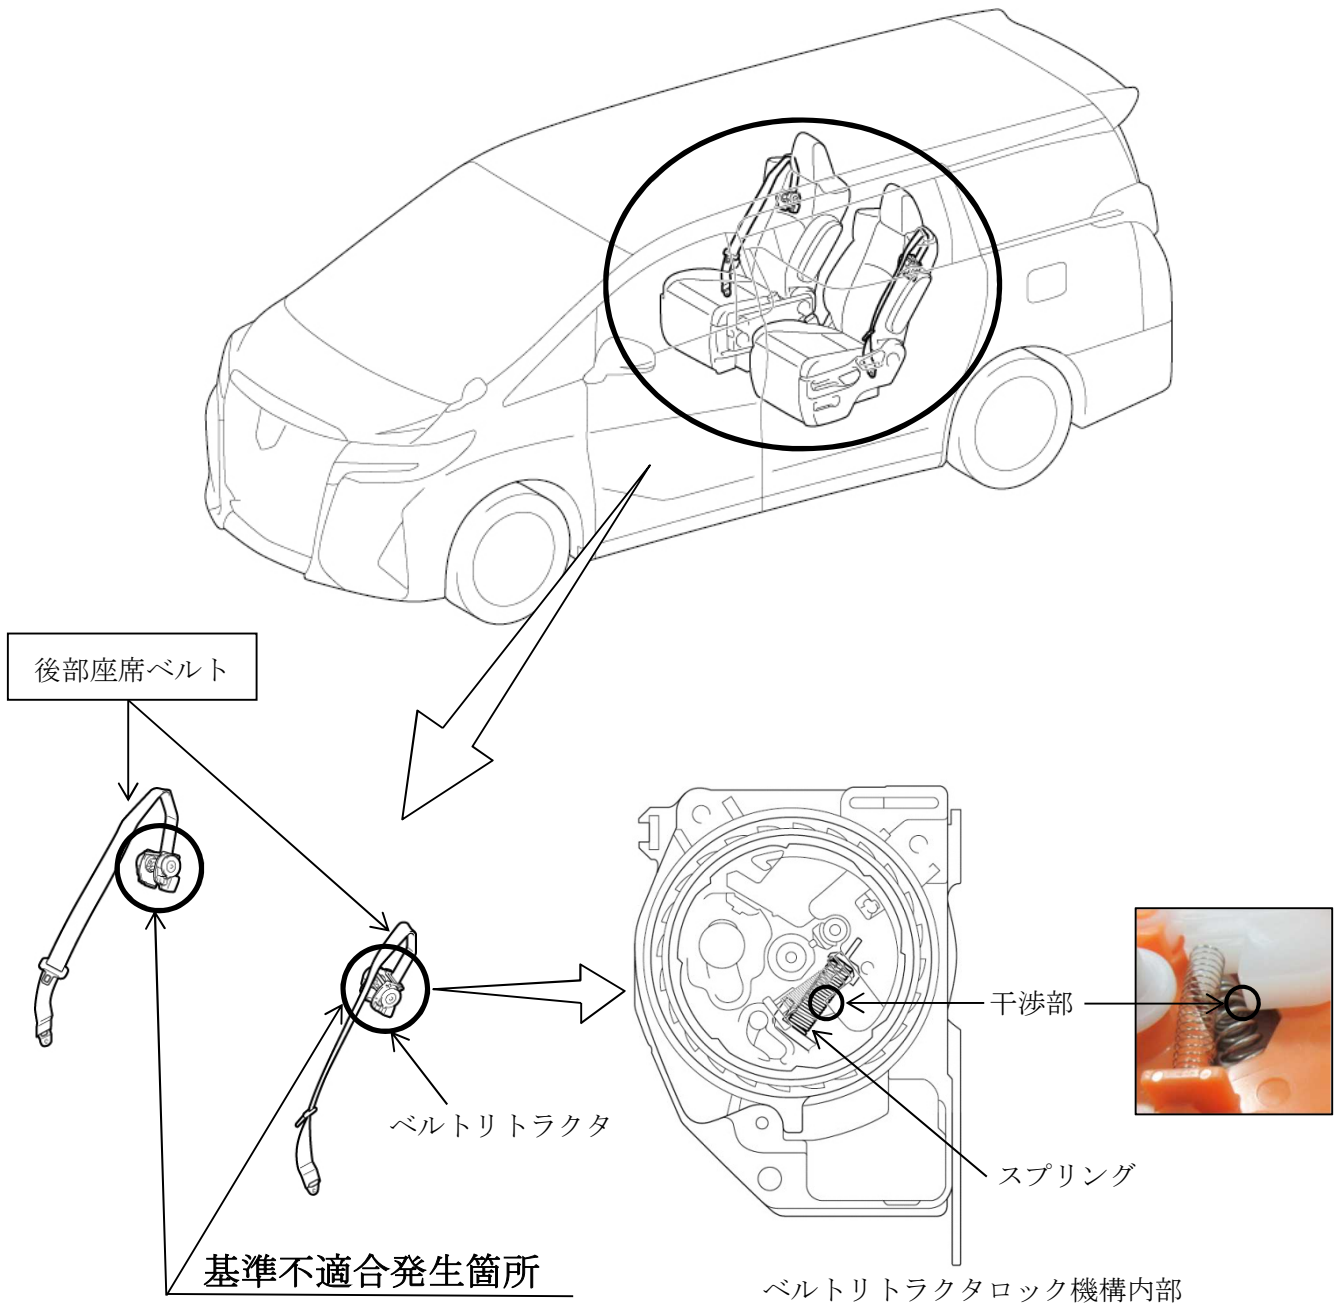
後部座席ベルトにおいて、組付設備の調整が不適切なため、ベルトリトラクタロック機構部のスプリングが屈曲して組付けられたものがある。そのため、当該スプリングが構成部品と干渉し、シートベルトが素早く引き出された際にロックしないおそれがある。

全車両、対象となる後部座席ベルトの製造番号を点検し、該当する場合は座席ベルトを良品と交換する。

識別：改善済車両には車台番号打刻の末尾下側に黄色ペイントを塗布する。
