改善箇所説明図

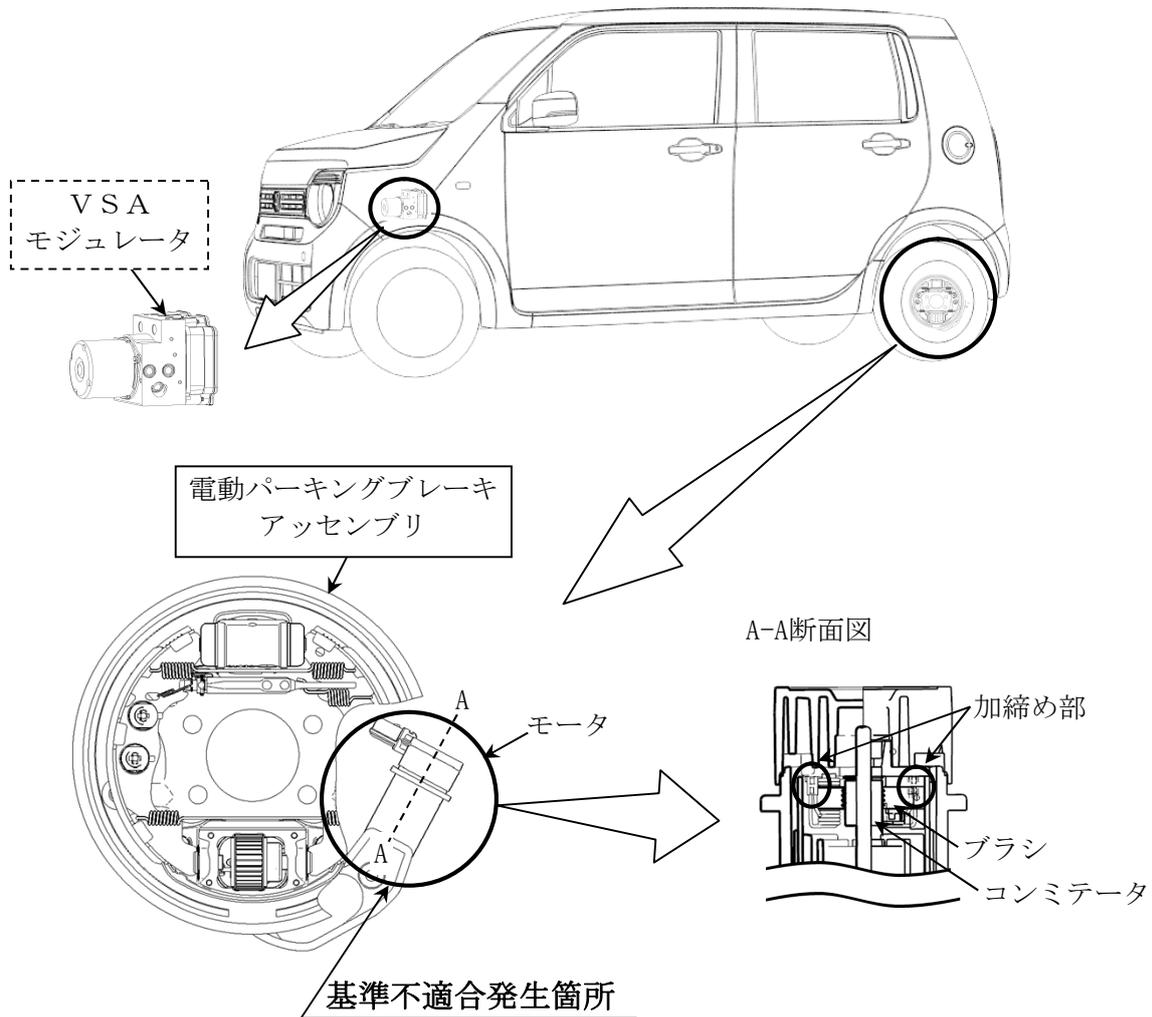
電動パーキングブレーキにおいて、アクチュエータ内のモータ配線接続部の圧着端子の加締めが不十分、または、モータのコンミテータ及びブラシの製造が不適切なため、走行振動でモータ内の接触抵抗が一時的に増加するとモータ回路断線検知信号が乱れてVSAが異常を検知し、故障と判定することがある。そのため、警告灯、警告表示が点灯して、駐車ブレーキが作動しなくなる、または、駐車ブレーキが解除できなくなるおそれがある。

全車両、左右電動パーキングブレーキアセンブリを対策品と交換するとともに、VSAモジュレータのモータ回路断線検知プログラムを書き換える。

識別：運転者席側ドア上側ヒンジ上側ボルト頭部に黄色ペイントを塗布する。
