改善箇所説明図

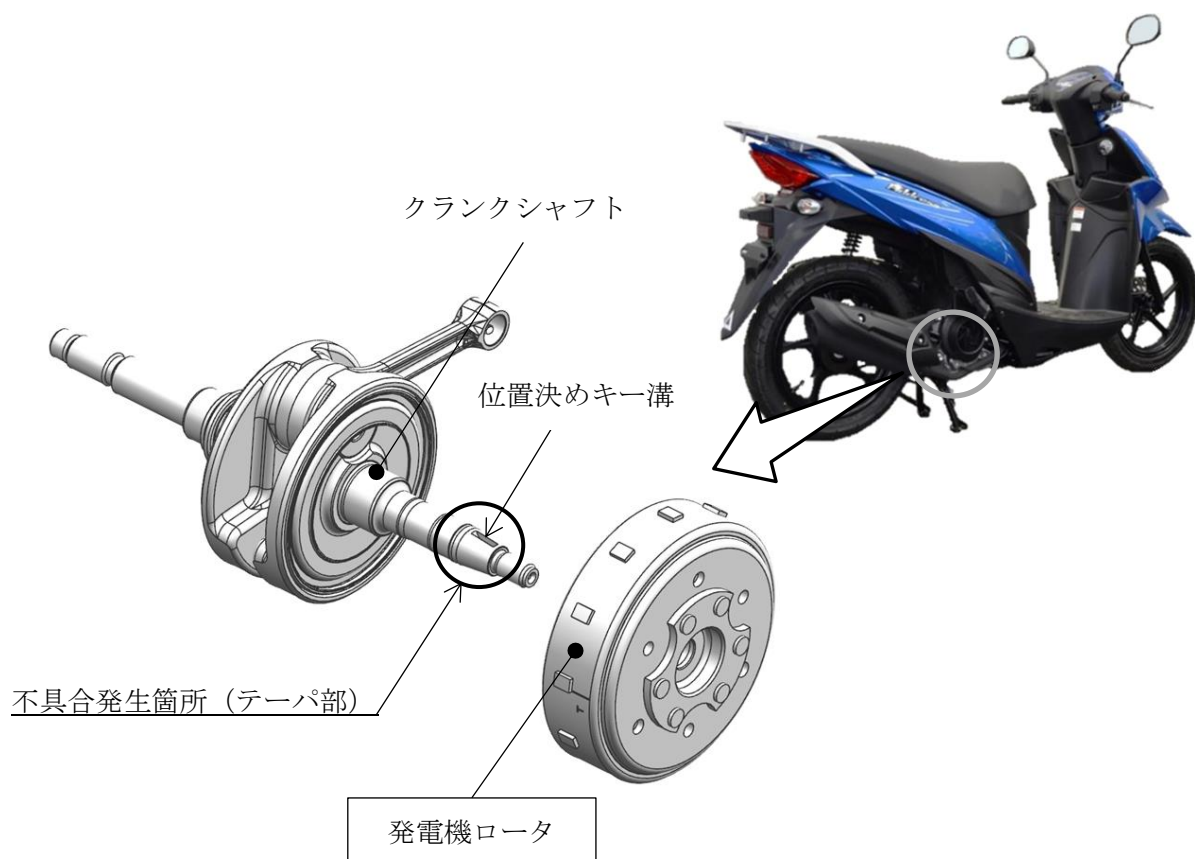
クランクシャフトの発電機ロータ取付部のテーパ加工が不適切なため、当該クランクシャフトと発電機ロータが正しく嵌合していないものがある。そのため、エンジン回転時にクランクシャフトの発電機ロータ位置決めキー溝に過大な荷重がかかり、最悪の場合、クランクシャフトが破損し、走行中にエンストに至るおそれがある。

全車両、クランクシャフトの発電機ロータ取付部（テーパ部）表面の摩耗を点検し、許容以上の摩耗が認められる場合は、クランクシャフトを良品に、発電機ロータを新品に交換する。

摩耗が許容内である場合は、テーパ形状を測定し、テーパ形状が不適切なものは、発電機ロータをクランクシャフトのテーパ形状に合わせた対策品に交換する。

識別：車わく（下部右側面）に橙色のシールを貼付する。
