## 改善箇所説明図

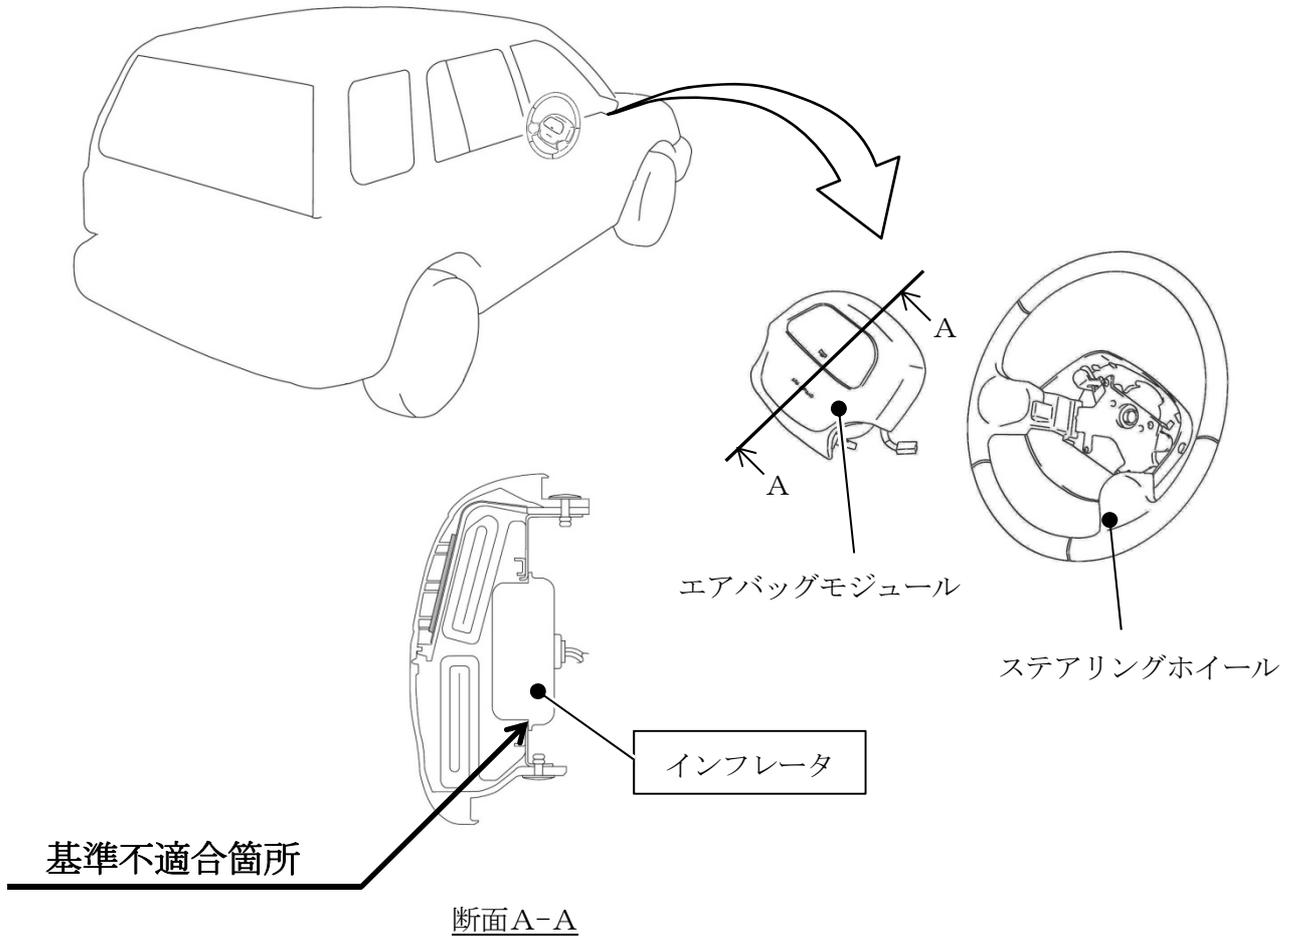
運転者席用エアバッグのインフレーター（膨張装置）において、吸湿防止が不適切なため、ガス発生剤が吸湿することがある。そのため、使用過程でガス発生剤が吸湿や乾燥を繰り返した場合など、エアバッグ作動時に正常に展開しないおそれがある。

全車両、予防的措置として、エアバッグインフレーターを代替品と交換する。なお、部品が準備でき次第、部品交換を改めて案内する。

識別：IDプレートに水色のシールを貼付する。
