改善箇所説明図①

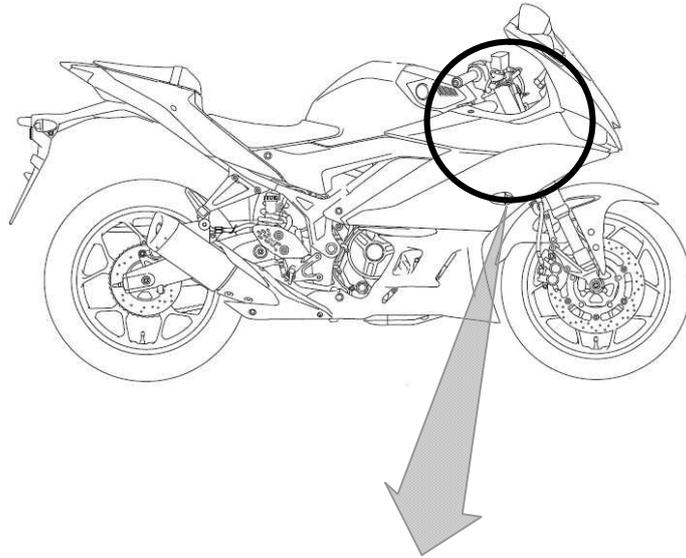
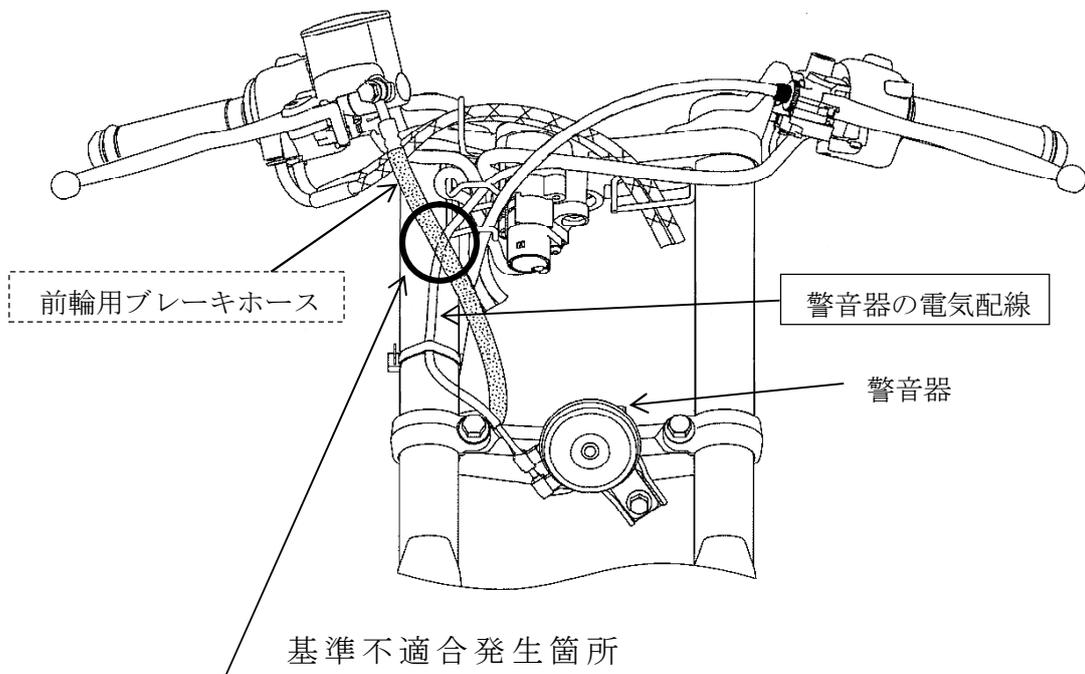
【カバー類を外して車両前方より】

警音器の電気配線において、配索指示が不適切なため、ハンドルを左に切ると前輪用ブレーキホースと接触するものがある。そのため、当該ブレーキホースの保護材が摩耗し、そのままの状態で使用を続けると、当該ホースが損傷して、最悪の場合、ブレーキ液が漏れ、制動力が低下するおそれがある。

改善の内容：全車両、警音器の電気配線の取り回しを変更する。なお、当該ブレーキホースを点検し、損傷が認められるものは新品に交換する。

識別：車両左側のエンジンマウントボルト付近に白ペイントを塗布する。
