## 改善箇所説明図

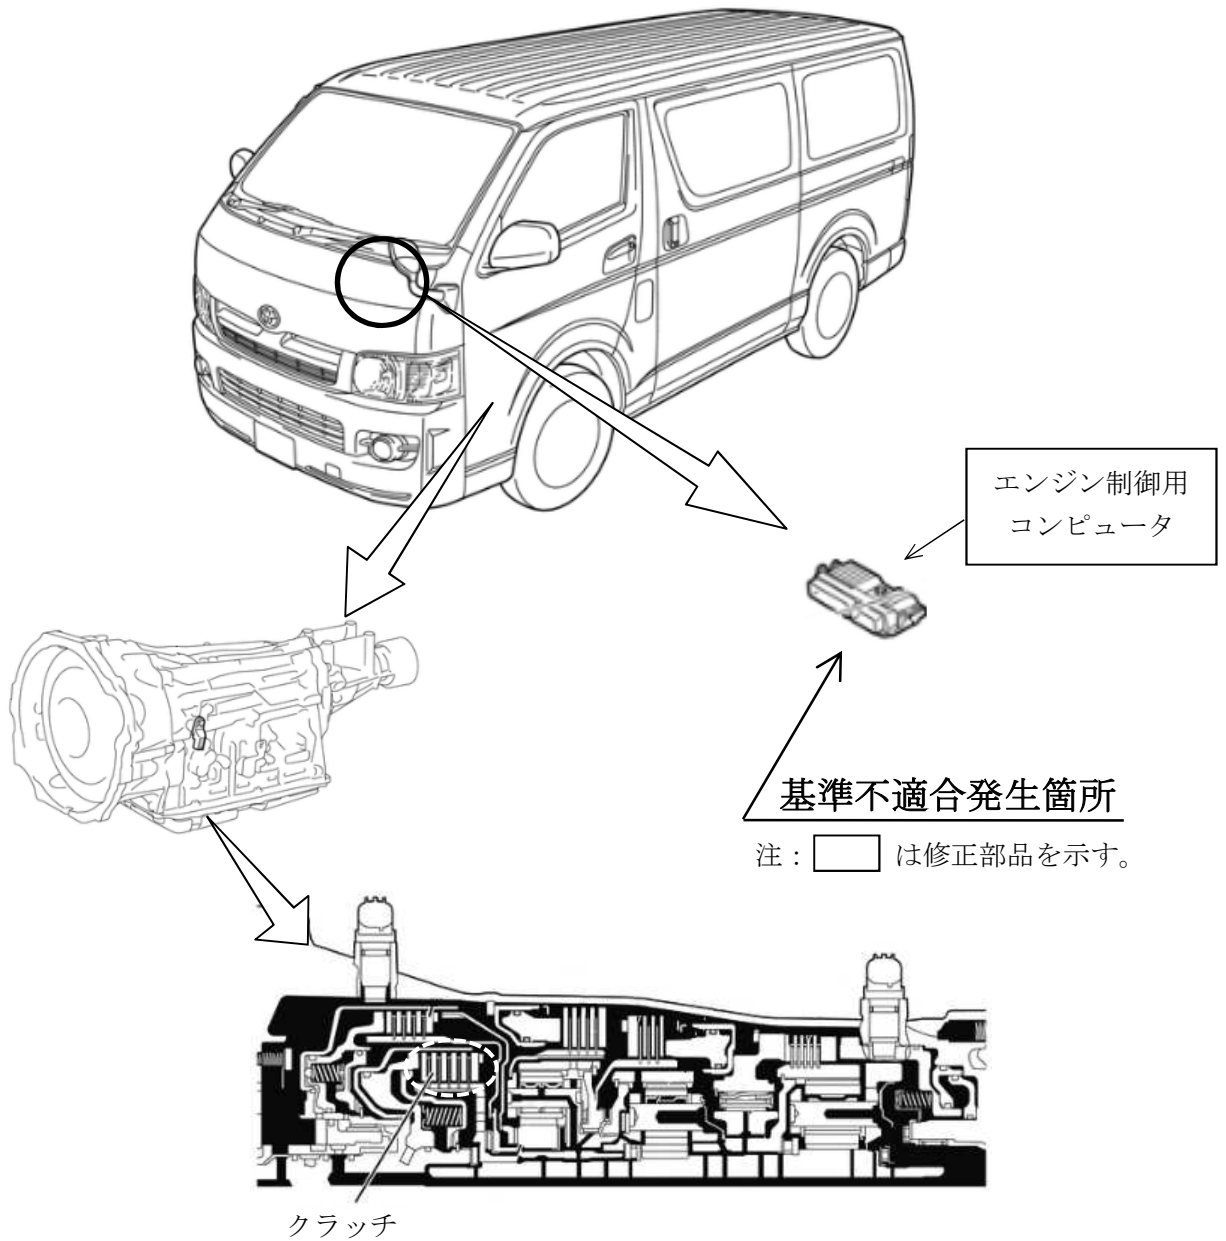
自動変速機において、エンジン制御用コンピュータ内の変速油圧制御プログラムが不適切なため、変速の際、油圧が過度に高くなることがある。そのため、急加速等の使用を繰り返すと変速機内のクラッチが損傷して加速不良が生じ、最悪の場合、走行不能になるおそれがある。

全車両、エンジン制御用コンピュータ内の変速油圧制御プログラムを対策仕様に修正する。

識別：改善済車両には車台番号打刻の末尾4桁目上部に黄色ペイントを塗布する。
