改善箇所説明図

ハイブリッドパワートレイン
コントロールモジュール (HPCM)

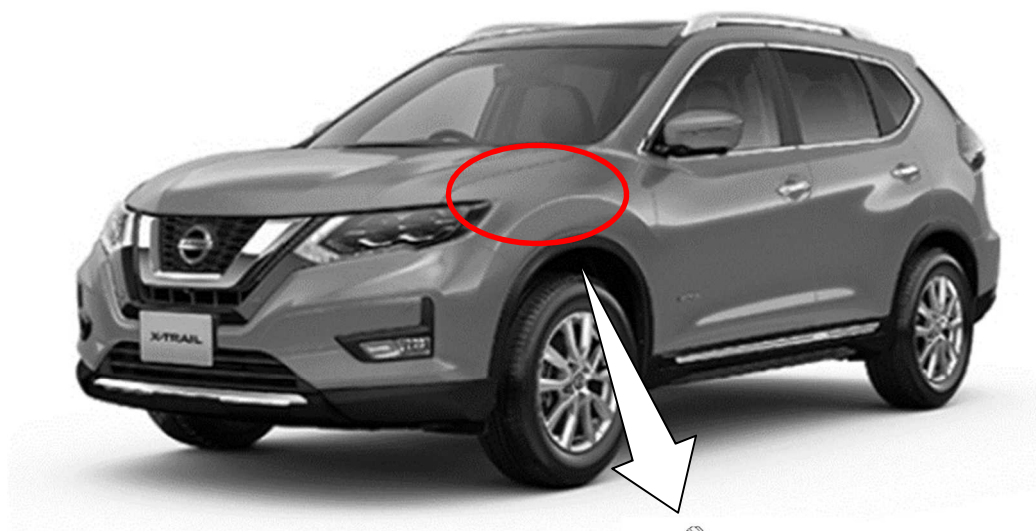
基準不適合発生箇所

ハイブリッド車のハイブリッドパワートレインコントロールモジュール (HPCM) において、モータ駆動力制御プログラムが不適切なため、エンジンコントロールユニット (ECU) との通信異常が発生し、フェールセーフ状態に移行した際、動力が伝達されなくなり、一時的に走行不能に至るおそれがある。

全車両、当該HPCMのモータ駆動力制御プログラムを改善プログラムに修正する。

識別：銀色のシールをモデルナンバープレートの右横に貼り付ける。
