改善箇所説明図-②

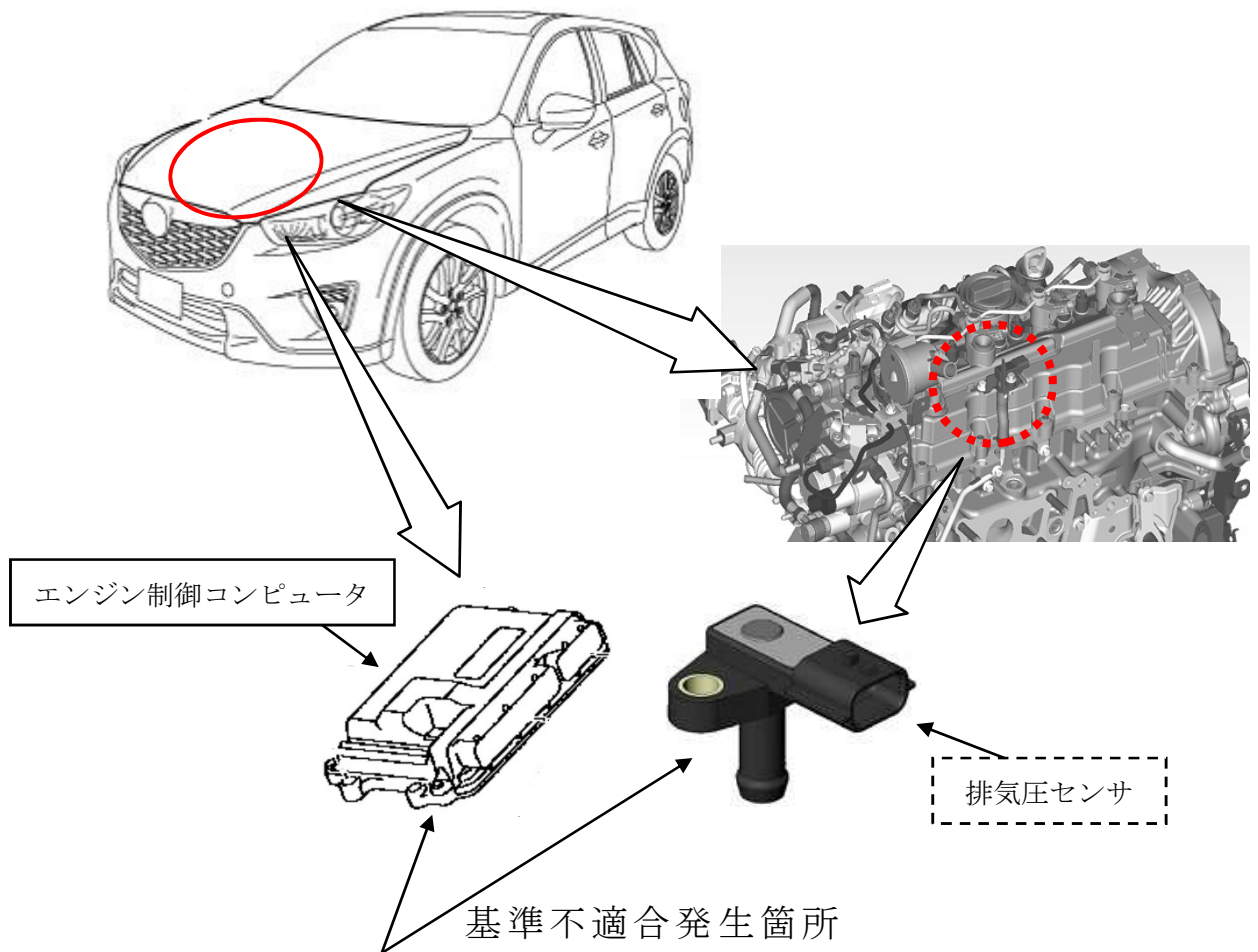
エンジンの排気圧センサにおいて、異常判定プログラムが不適切なため、センサ内部への水分の浸入により、センサの出力値がずれ、排出ガスが基準値を満足しなくなる場合に、異常判定しない。そのため、そのままの状態で使用を続けると、浸入した水分により排気圧センサ内の電子回路が腐食し、断線することでエンジン警告灯が点灯し、フェールセーフ制御によりアイドリングストップが作動しなくなり、変速ショックが大きくなるおそれがある。

全車両、エンジン制御コンピュータを点検し、排気圧センサ用制御プログラムを対策プログラムに修正する。点検の結果、排気圧センサに異常がある場合は、排気圧センサを現行の新品に交換する。また、プログラム修正後にエンジン警告灯が点灯した場合は、排気圧センサを現行の新品に交換する。

識別：エンジン制御コンピュータのブラケットに黄ペンを塗布する。
