## 改善箇所説明図

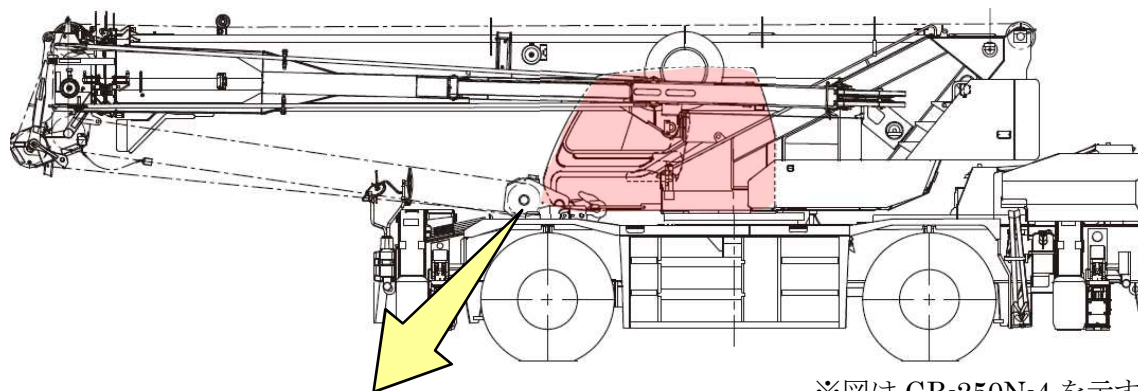
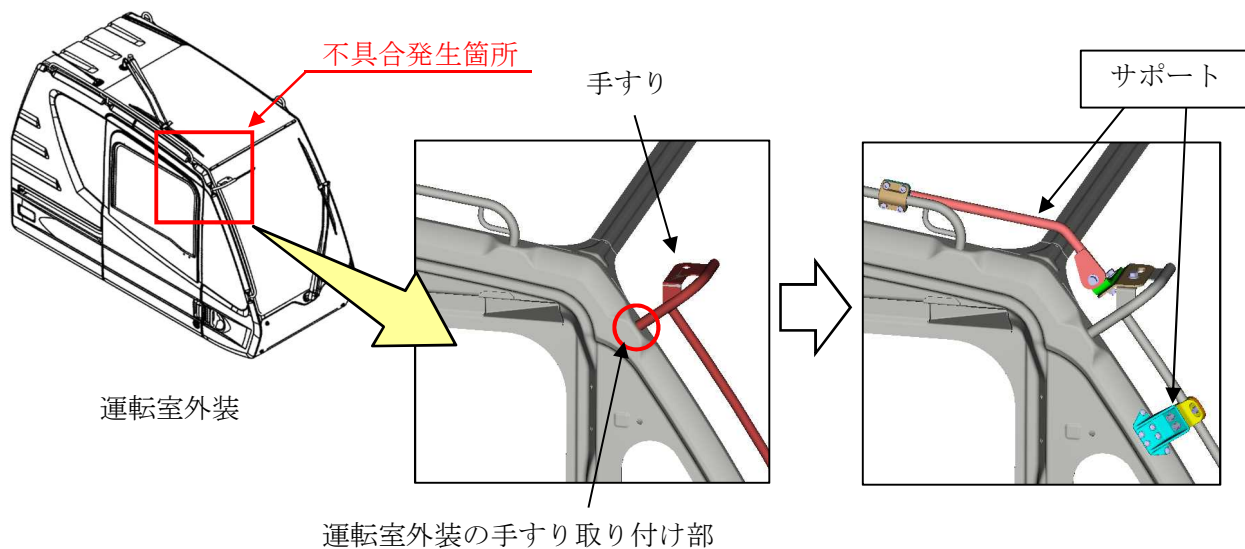
※図は GR-250N-4 を示す。

ホイール・クレーン運転室外装の手すりにおいて、手すり取り付け部の強度が不足しているため、亀裂が入ることがある。そのため、そのままの状態で使用を続けると、亀裂が進行し、破断するおそれがある。

注：  は追加する部品を示す

全車両、既存の手すり部にサポートを追加する。なお、取り付け部に損傷が確認された場合は修正する。
