改善箇所説明図

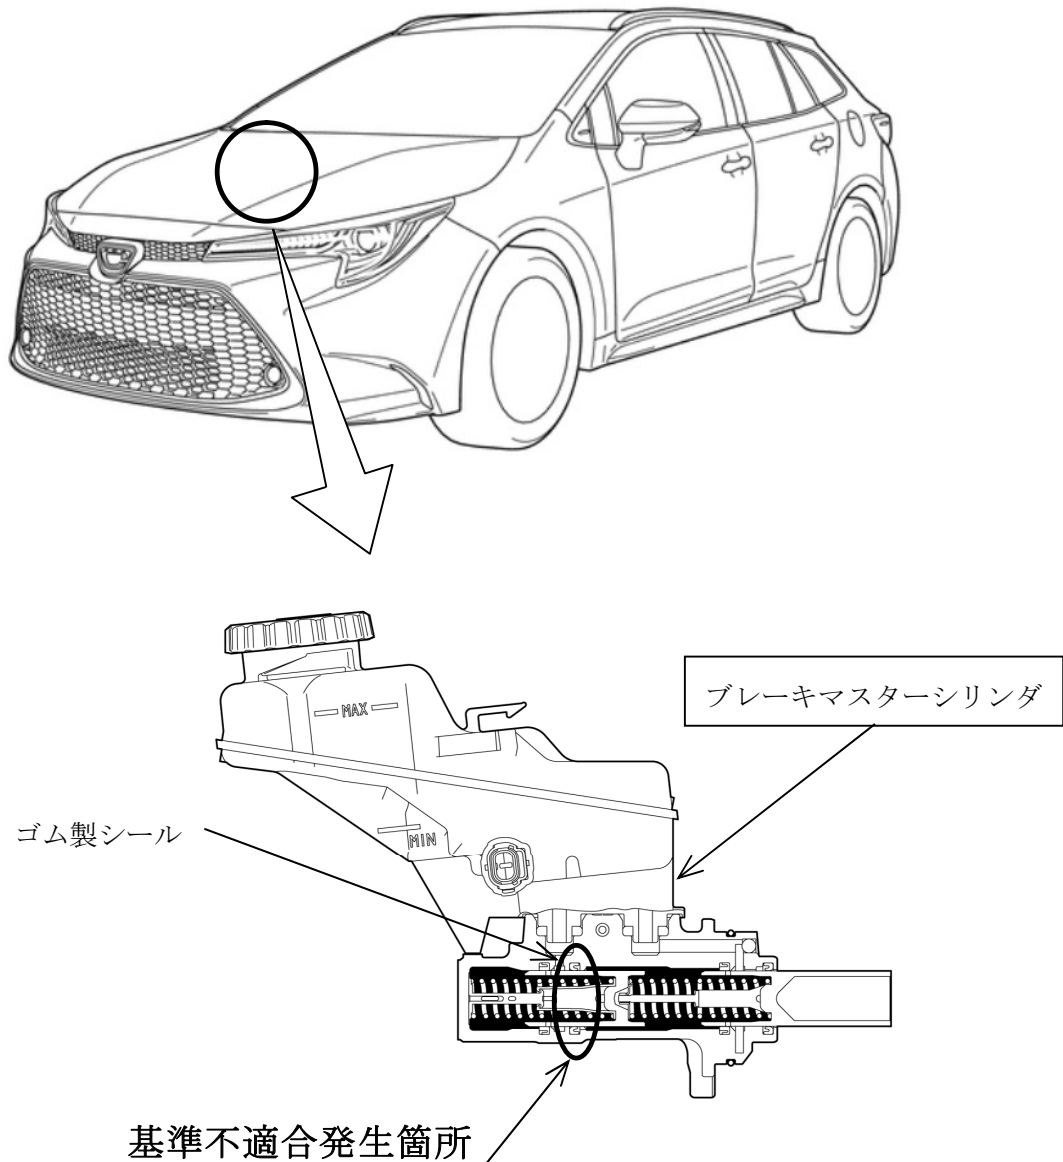
注：□ は交換部品を示す。

ブレーキマスターシリンダにおいて、組付設備が不適切なため、ゴム製シールの表裏を正しく検出できず、逆向きに組付けてシールリップ部が損傷するものがある。そのため、当該リップ部がシール不良となり、ブレーキペダルをゆっくり踏む際に制動力が低下するおそれがある。

全車両、ブレーキマスターシリンダを良品と交換する。

識別：改善済車両には車台番号打刻位置の右側に黄色ペイントを塗布する。
