改善箇所説明図

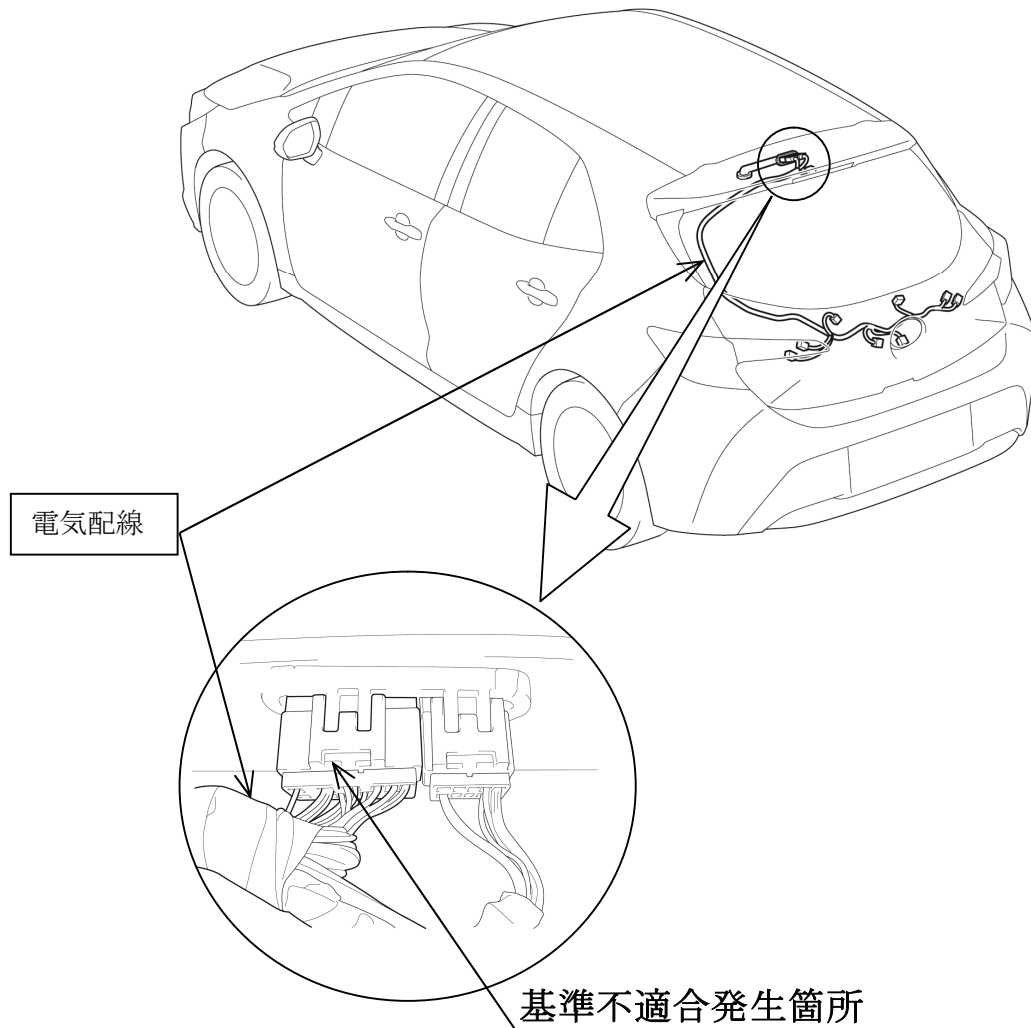
注：□ は交換部品を示す。

バックドアの電気配線において、製造工程での導通検査設備が不適切なため、電気配線の端子が変形して接触圧が低下し、温度や湿度の影響により当該端子に酸化物が生成されて導通不良が生じることがある。そのため、後退灯等が機能しなくなるおそれがある。

全車両、当該電気配線を良品と交換する。

識別：改善済車両には車台番号打刻の左側に黄色ペイントを塗布する。
