改善箇所説明図

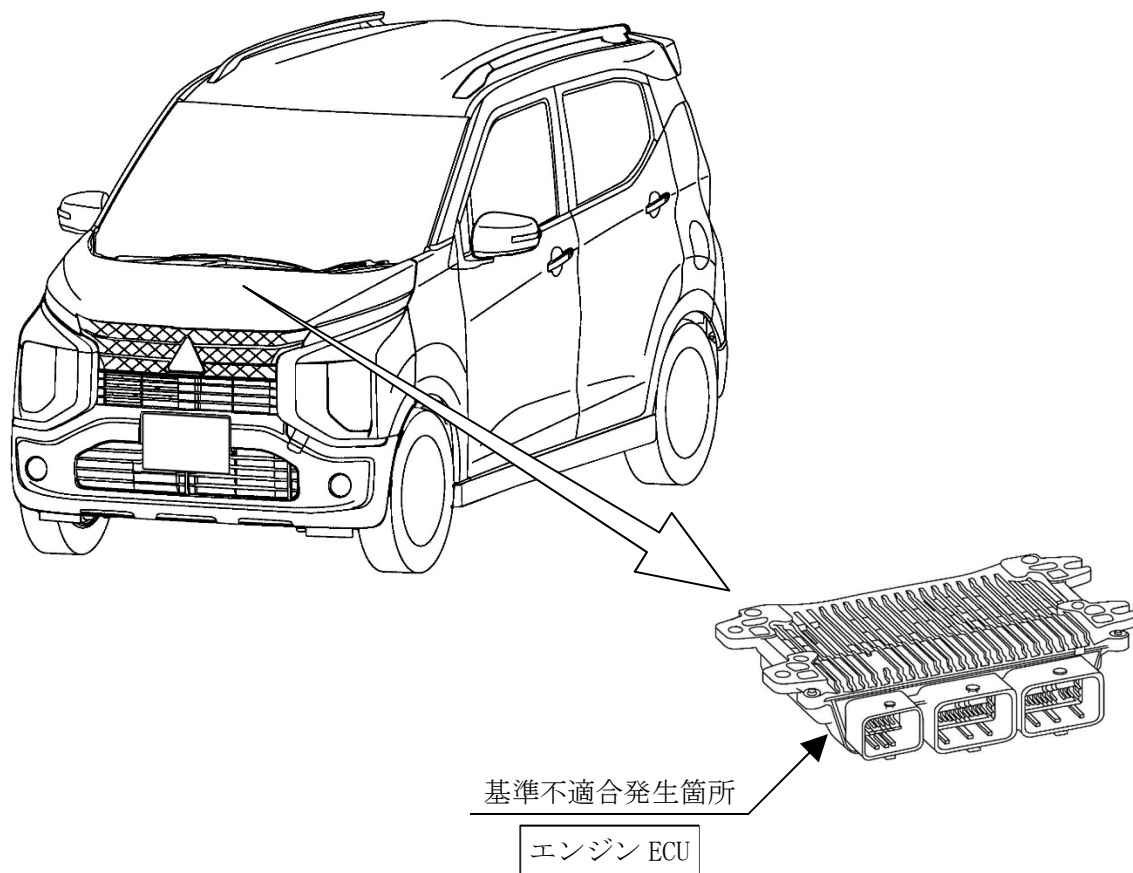
エンジン制御装置（ECU）において、発電機の制御ロジックが不適切なため、バッテリーの充電率が低い状態で、冷機始動直後の走行や長い下り坂を走行した場合、エンジンの負圧が低下する場合があります。そのためブレーキ倍力装置への負圧供給が不足して、最悪の場合、ブレーキペダルの操作力が増大し、制動停止距離が長くなるおそれがある。

注：図中の 内は、プログラムを書き替える部品を示す。

全車両、エンジン ECU の制御プログラムを対策仕様書き替える。

識別：運転席側ドアアロアヒンジにあるピン頭部に、白または黄色ペイントを塗布する。
