改善箇所説明図

高開度バックドアステー（右側のみ）

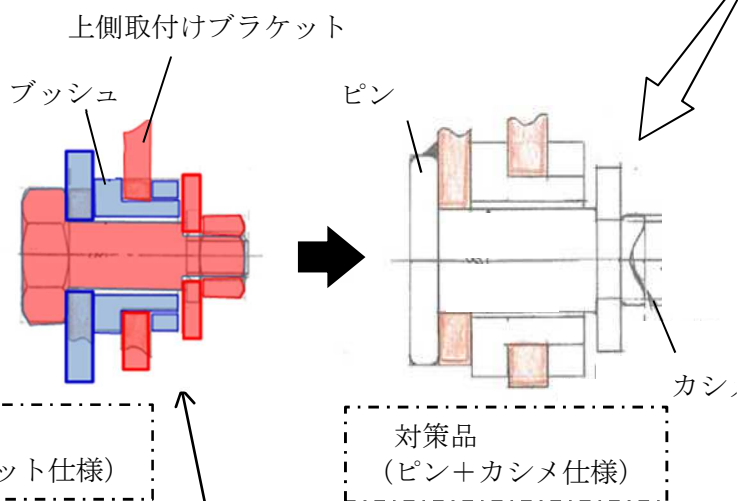
高開度バックドア架装車両において、右側バックドアステーを取り付ける上側取付ブラケットの加工が不適切なため、バックドア開閉の繰り返しによりブッシュが破損してナットが緩むものがある。
そのため、そのままの状態で使用を続けると、最悪の場合、ガスステーが外れてバックドアが保持できなくなるおそれがある。

全車両、右側バックドアステー一式を対策品に交換する。

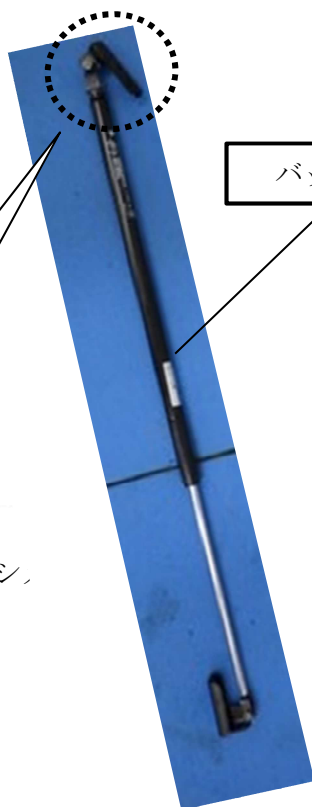
バックドアステー上側取付け部（ブラケット一式組付状態）

不具合発生箇所

現行品
(ボルト+ナット仕様)

対策品
(ピン+カシメ仕様)
