「河川堤防において、除草後の徒歩点検に代えて変状箇所(モグラ穴等)を計測できる技術」現場実証結果

技術名	除草と同時に堤防計測できるシステム、CalSok(XI測)																		
副題	大型除草機械搭載型の計測システムで、堤防の3次元地形データを計測																		
応募者名	朝日航洋㈱																		
NETIS登録番号	KT-180041-A																		
技術概要(申請情報)	本技術は、堤防の維持管理・点検のため、除草時に堤防地形(地盤高)を計測する技術で、従来は除草工及びMMSによる地形計測で対応していた。本技術の活用により、植生の影響を抑えた正確な計測結果が得られるため、堤防地形(地盤高)データの品質の向上が図れる。(本技術は、内閣府「戦略的イノベーション創造プログラム(SIP)」の研究開発助成で開発した。)																		
	装着後全体図	搭載レーザー	簡易スペック表

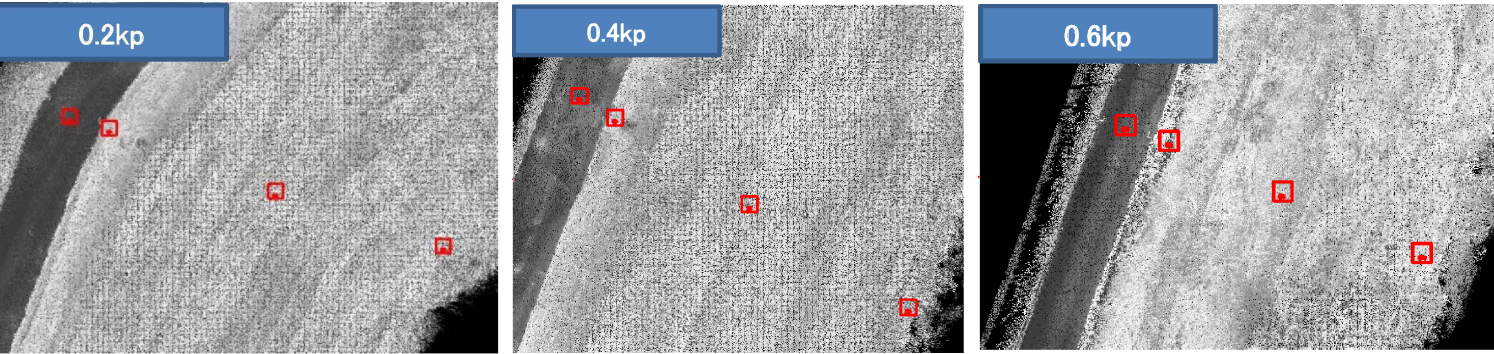
<p>計測点密度確認位置図</p>

<p>1m×1mの各格子にて、点密度を算出した</p>	距離標	0.2kp	0.4kp	0.6kp	天端	60,763点	12,511点	33,679点	法肩	93,558点	161,383点	47,135点	中間	26,334点	112,324点	35,302点	法尻	41,511点	55,641点	27,124点
距離標	0.2kp	0.4kp	0.6kp																								
天端	60,763点	12,511点	33,679点																								
法肩	93,558点	161,383点	47,135点																								
中間	26,334点	112,324点	35,302点																								
法尻	41,511点	55,641点	27,124点

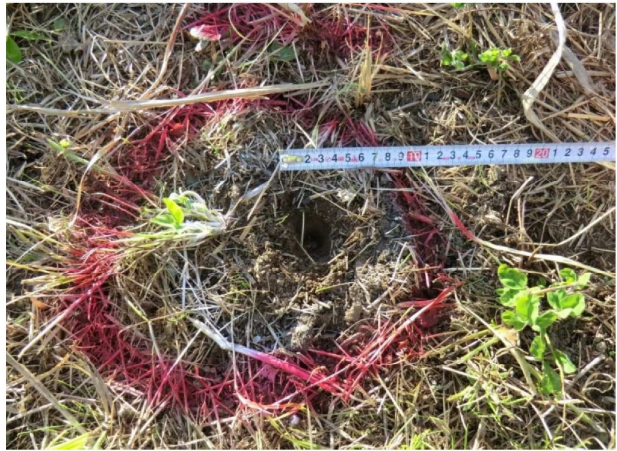
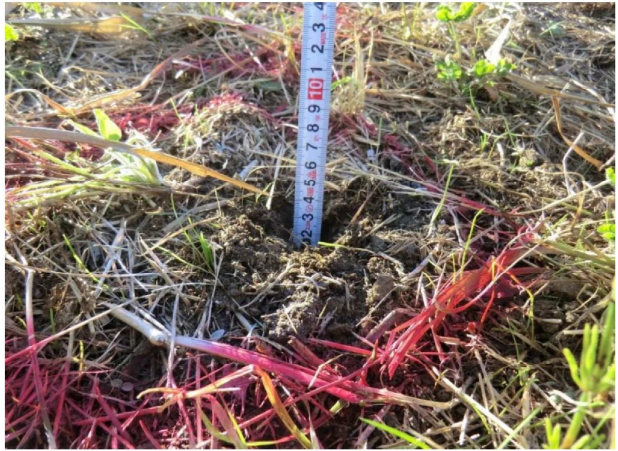
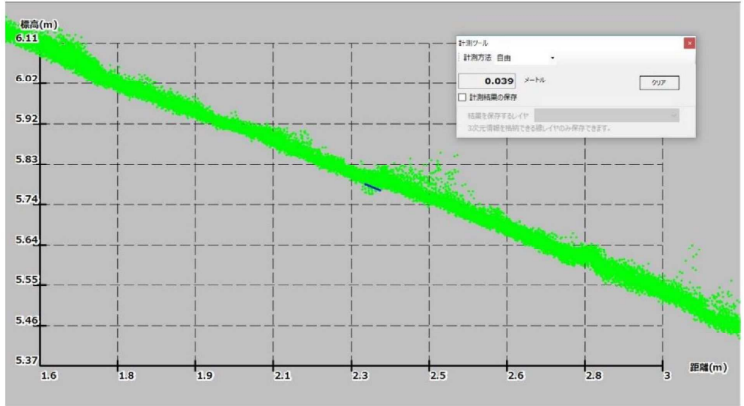
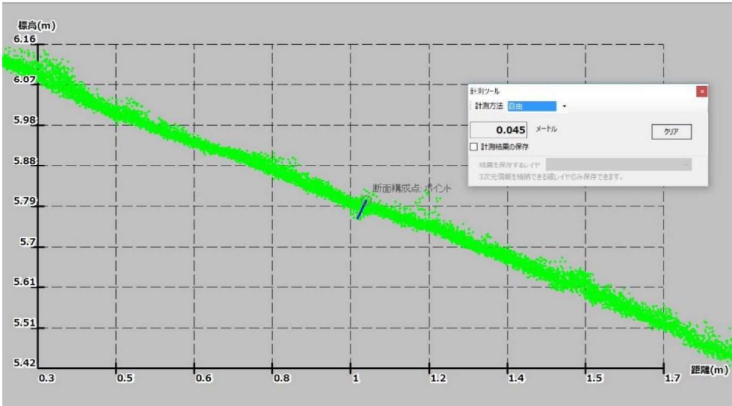
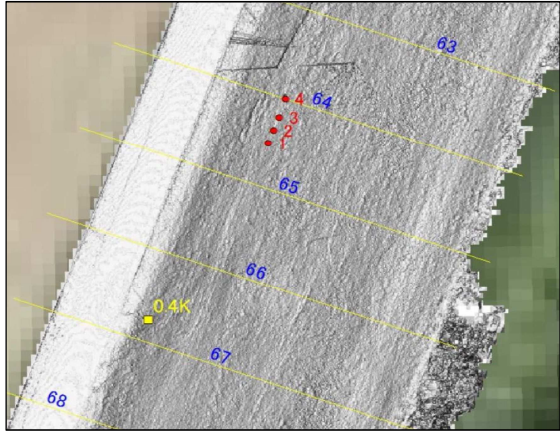
性能種別	性能評価項目		性能評価指標	要求水準	性能評価	試験方法・条件	評価	評価内容																																									
	項目	内容																																															
計測性能	D-3	堤防変状の計測精度	変状の状態を計測する	長さ	cm			<p>・実証試験の作業範囲内の変状に、モグラ等の小動物の穴が無かったため、寸法の異なる4箇所のモグラ穴を現地に設け、CalSokで計測を行った。</p> <p>・模擬のモグラ穴4箇所の幅と深さについて、現地での実測値とCalSokの計測値との較差を求めた。</p> <p>・幅の較差の範囲は、-0.7cm ~ +2.8cm、深さの較差の範囲は-2.9cm ~ +1.5cmとなり、変状の経過観察(前回との比較)に使用する上で十分な計測精度を有していると判断できた。</p> <p>よって、微小な穴についても変状として捉え、抽出することが可能であることを証明できた。</p> <p style="text-align: center;">模擬のモグラ穴の計測結果表</p>

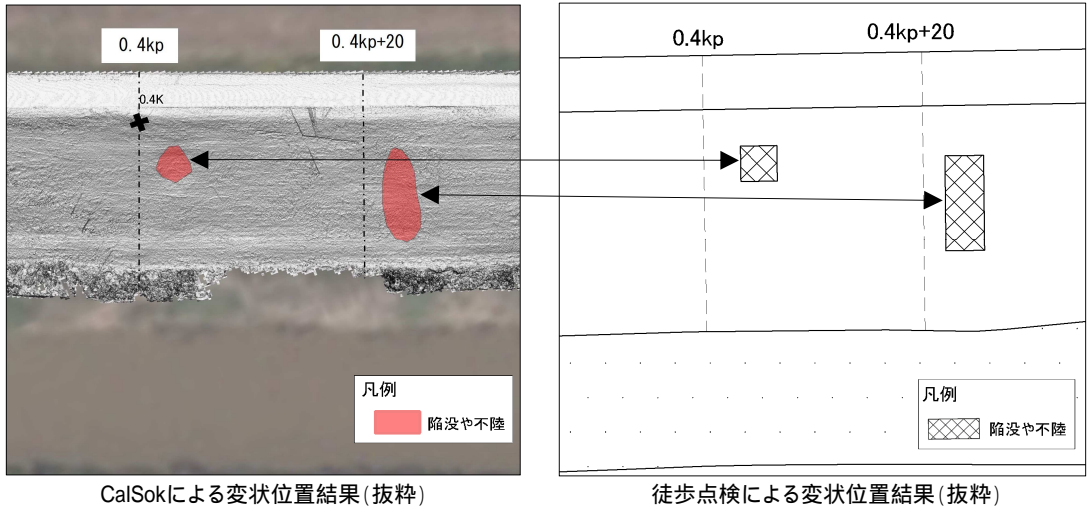
性能種別	性能評価項目		性能評価指標	要求水準	性能評価	試験方法・条件	評価	評価内容																																																			
	項目	内容																																																									
計測性能	D-3	堤防変状の計測精度 変状箇所を計測する	実際の変状箇所と計測により抽出した箇所との位置の差異	m	計測結果から変状の位置を容易に確認できること	<p>・計測結果により得られた堤防の変状について、前回(既存)の計測結果と比較し変状の有無、規模、位置を確認する。</p> <p>・また、変状の有無と位置については、現地にて目視でも確認する</p> <p>・現場実証試験の詳細は、応募者への事前説明会で説明する</p> <p>・事前説明会の時期については応募者に別途通知する</p> <p>・現場実証試験を実施する現場の概要は、「場所:北上川下流河川事務所管内」、「規模:500m(距離標2区間分400m+50m×両端)」とする</p>	<p>・徒歩点検による実際の変状位置と、計測結果から得られた変状位置は一致した。よって、計測結果から変状の位置を容易に確認できることがわかった。</p>

<p>CalSokによる変状位置結果(抜粋)</p> <p>徒歩点検による変状位置結果(抜粋)</p> <p>CalSok変状位置結果と徒歩点検変状位置結果の比較</p>	<p>・模擬のモグラ穴4箇所の中心位置について、現地での実測値とCalSokの計測値との較差を求めた。</p> <p>・4箇所の中心位置の較差は、</p> <p>(1)模擬1 X:0.079m, Y:-0.058m (2)模擬2 X:0.092m, Y:-0.043m</p> <p>(3)模擬3 X:0.094m, Y:-0.037m (4)模擬4 X:0.069m, Y:-0.043m</p> <p>となり、最大較差は±0.1m以内であった。</p> <p>よって、変状位置の現地確認に使用する上で、十分な計測精度を有していると判断できた。</p> <p>模擬のモグラ穴の中心位置の差異結果表</p>

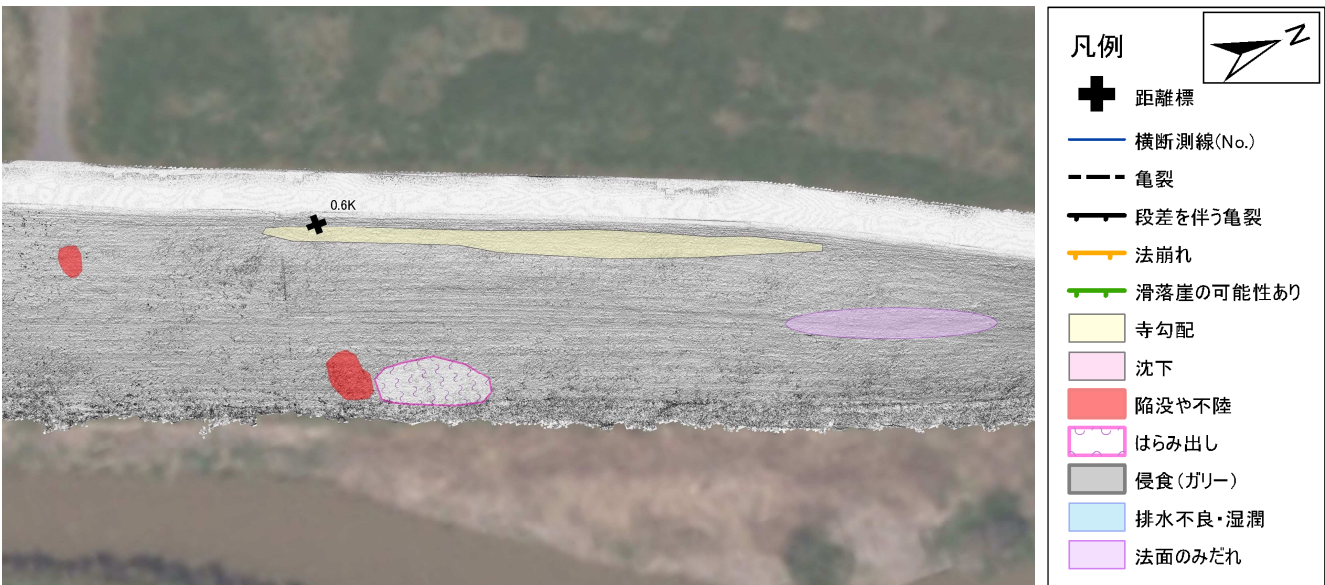
<p>CalSokによる変状規模の図化</p>	<p>位置の差異</p>																																																				
						<p>変状規模</p>

項目	手法	X	Y	Z	較差X	較差Y	模擬1	GNSS/VRS手法	-173978.67m	25591.272m	5.728m	0.079m	-0.058m	CalSok	-173978.75m	25591.33m	5.75m	模擬2	GNSS/VRS手法	-173977.908m	25591.567m	5.780m	0.092m	-0.043m	CalSok	-173978.00m	25591.61m	5.77m	模擬3	GNSS/VRS手法	-173977.206m	25591.873m	5.758m	0.094m	-0.037m	CalSok	-173977.30m	25591.91m	5.75m	模擬4	GNSS/VRS手法	-173976.191m	25592.127m	5.708m	0.069m	-0.043m	CalSok	-173976.26m	25592.17m	5.71m
							項目	手法	X	Y	Z	較差X	較差Y																																														
							模擬1	GNSS/VRS手法	-173978.67m	25591.272m	5.728m	0.079m	-0.058m																																														
CalSok	-173978.75m	25591.33m	5.75m																																																								
模擬2	GNSS/VRS手法	-173977.908m	25591.567m	5.780m	0.092m	-0.043m																																																					
	CalSok	-173978.00m	25591.61m	5.77m																																																							
模擬3	GNSS/VRS手法	-173977.206m	25591.873m	5.758m	0.094m	-0.037m																																																					
	CalSok	-173977.30m	25591.91m	5.75m																																																							
模擬4	GNSS/VRS手法	-173976.191m	25592.127m	5.708m	0.069m	-0.043m																																																					
	CalSok	-173976.26m	25592.17m	5.71m																																																							
						<p>・CalSokの計測結果から、変状規模を平面図に図化することができ、現地での変状規模の確認が容易に行えることを確認できた。</p> <p>・変状の経過観察(前回との比較)に使用するのに有効であることを確認できた。</p>

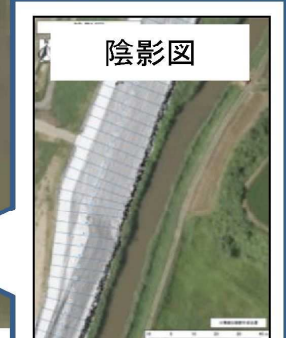
<p>陰影図</p> </div> </div> <p style="text-align: center;">評価に活用した計測結果</p> <div style="text-align: center;">

陰影図
【陰影図】
現地の起伏の状況をわかりやすく表現した図で、陥没・不陸等を判読するのに参考となった。
