改善箇所説明図

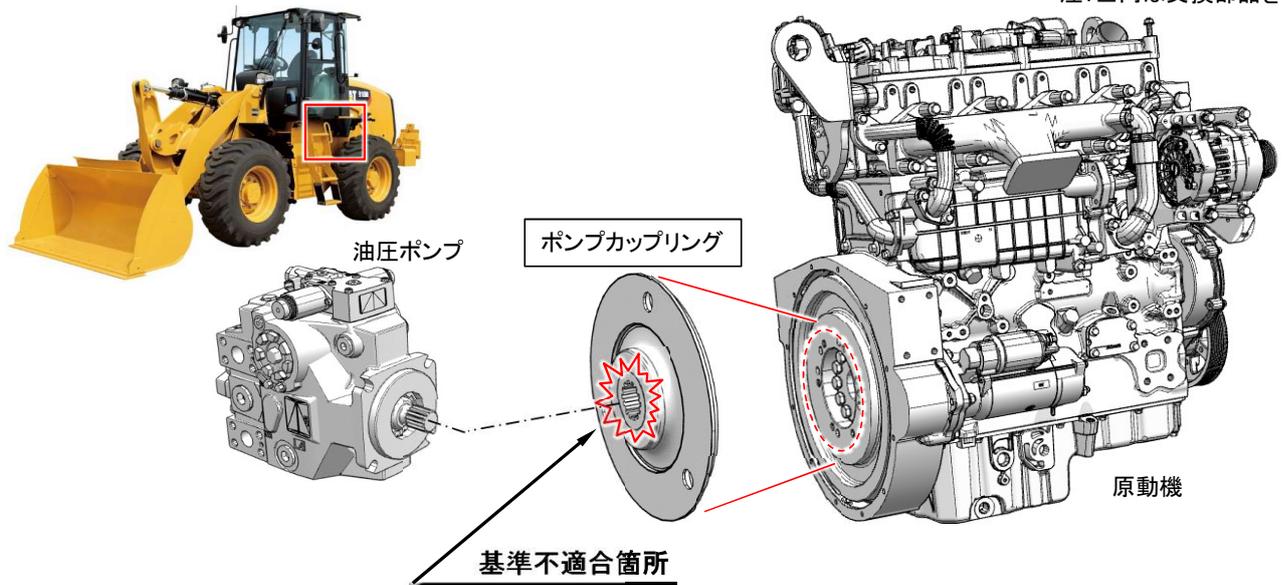
注: 口内は交換部品を示す

原動機と油圧ポンプを接続するポンプカップリングのスプラインが破損し、油圧を喪失する。

ショベルローダの動力伝達装置において、原動機と油圧ポンプを接続するポンプカップリングの勘合部の構造が不適切なため、勘合が不十分なものがある。そのため、走行振動等により、スプラインが損傷し、原動機の動力が油圧ポンプに伝達されなくなり、最悪の場合、走行できなくなるおそれがある。

全車両、ポンプカップリングを対策品と交換する。
