改善箇所説明図

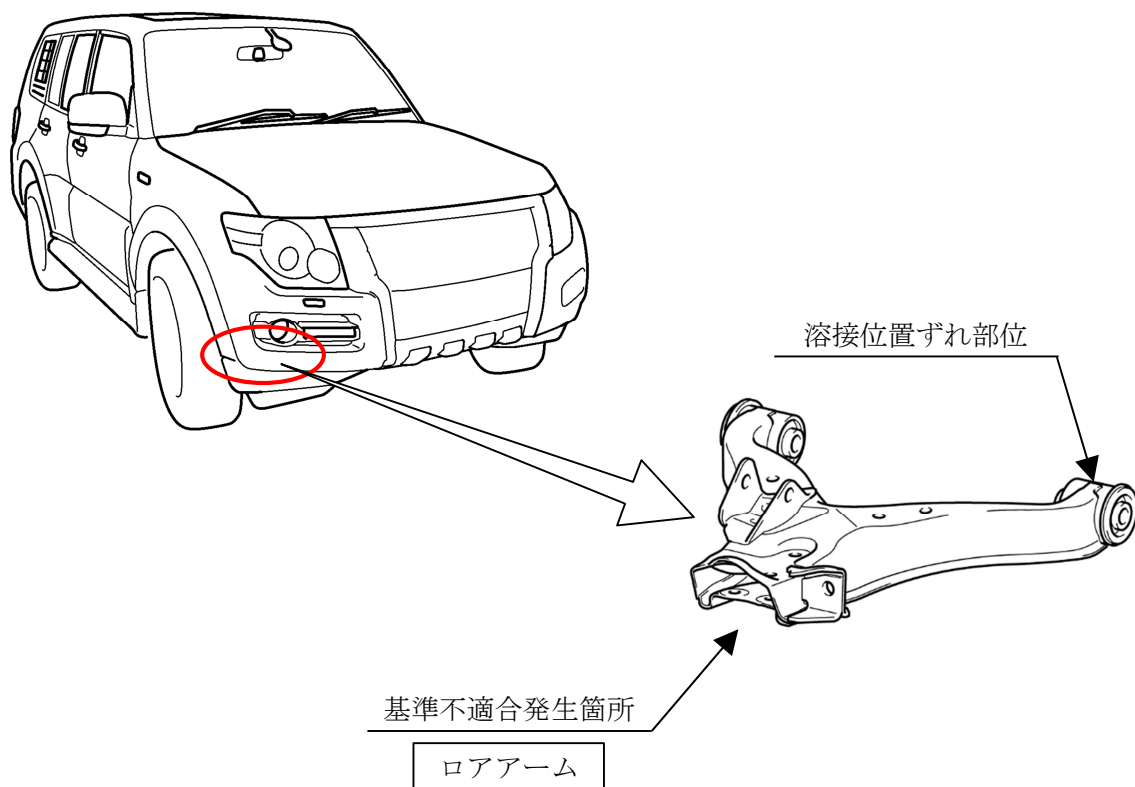
前輪緩衝装置の右側ロアアームにおいて、溶接工程での部品の固定が不十分なため、溶接位置がずれ、溶接強度が不十分なものがある。そのため、制動時の負荷により溶接部位がはがれ、走行が不安定になるおそれがある。

注：図中の 内は、交換する部品を示す。

全車両、右側ロアアームを良品と交換する。
