改善箇所説明図

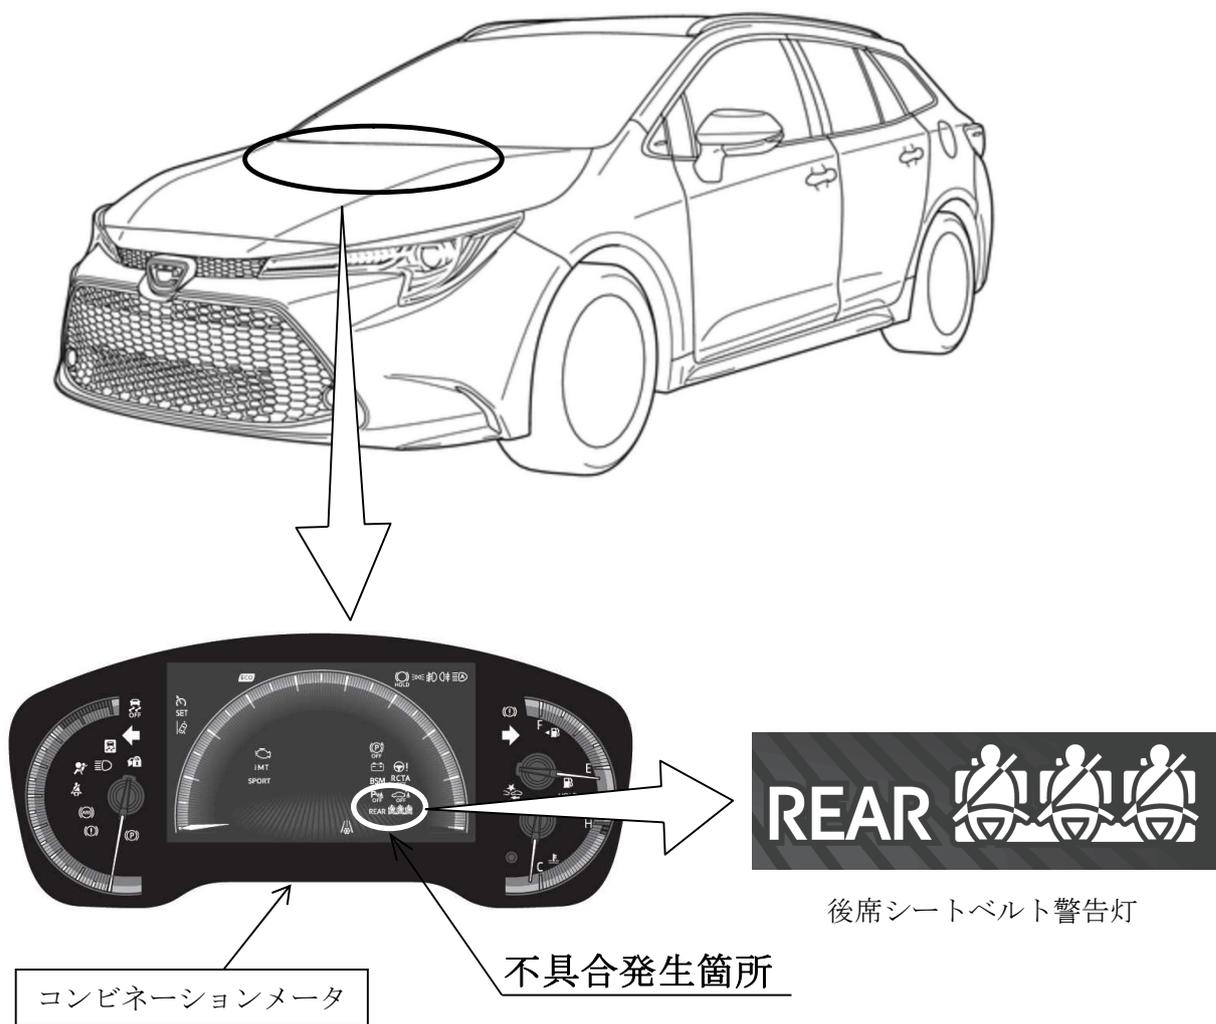
注：□ は修正部品を示す。

協定規則第16号（後席シートベルト非装着時警報装置）認可車両において、制御プログラムが不適切なため、後席乗員が短時間にシートベルトを脱着すると、他の後席シートベルト警告灯が消灯する場合があります。そのため、運転者が当該警告灯にてシートベルト装着状態を正しく確認できないおそれがある。

全車両、コンビネーションメータの後席シートベルト警報制御プログラムを対策仕様に修正する。

識別：改善済車両には車台番号打刻のハイフン位置上部に黄色ペイントを塗布する。
